KÖZLEKEDÉSBIZTONSÁGI
SZERVEZET
TRANSPORTATION SAFETY
BUREAU

ZÁRÓJELENTÉS

**2010-113-4P
LÉGIKÖZLEKEDÉSI BALESET**

**Balance 260 ejtőernyő
Gy. sz: BL 2600080**

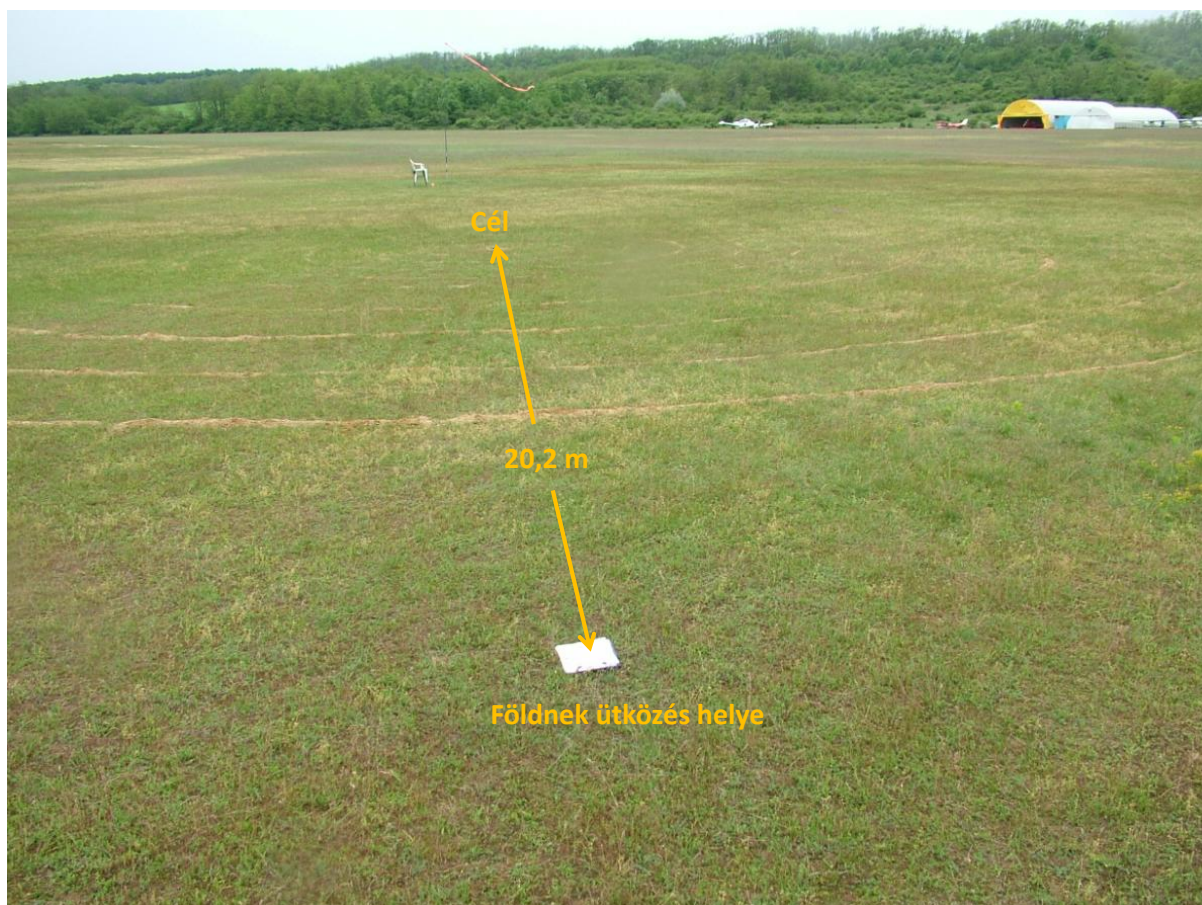
A baleset helyszíne az ugróterülettel

A földdel ütközés a kijelölt leszállóponttól (a céltól) 20,2 m-re történt.
