TRANSPORTATION SAFETY
BUREAU

ZÁRÓJELENTÉS

2010-116-4P
Légiközlekedési baleset

Discus CS
HA-4473

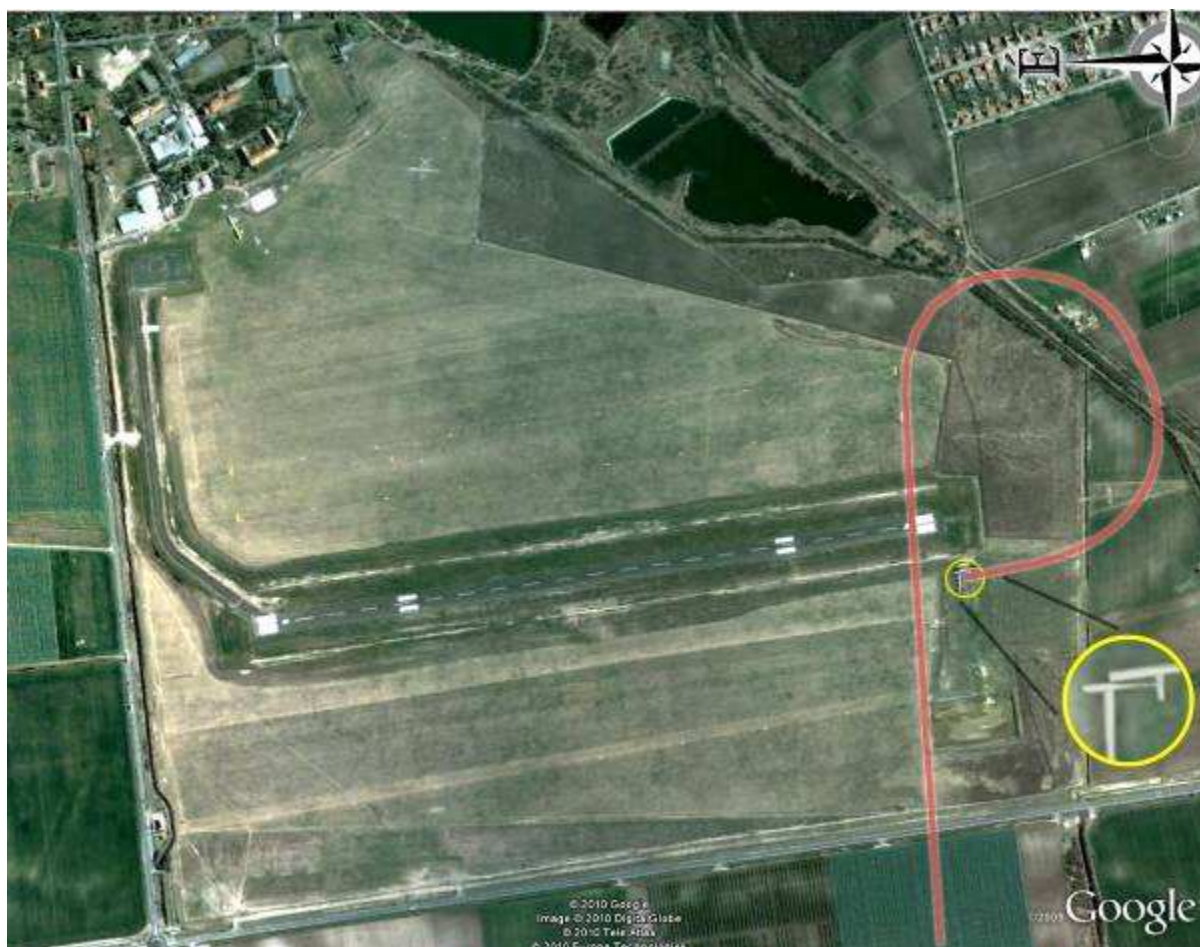
(A reptér műholdfelvételén jelöltük a roncs helyét és a gép baleset előtti valószínű útvonalát.)

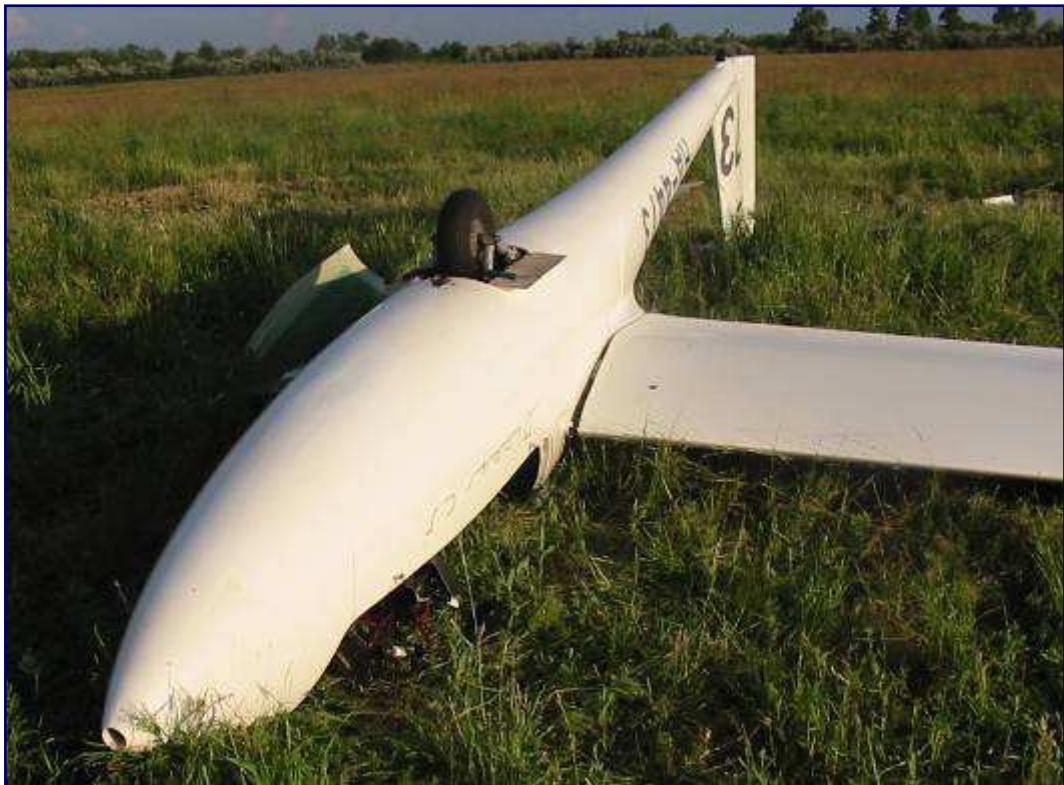
A sérült Discus CS vitorlázó repülőgép a baleset bekövetkezése után a szegedi repülőtér szilárd burkolatú pályájának 34-es küszöbétől 240°-os irányban 110 méternyire a hátán fekve jutott nyugalomba. Helyzetének földrajzi koordinátái: 46°14'23,6" Észak 20°05'27" Kelet. Hossztengelye a gyjából észak felé mutatott. Súlya hátul a vízszintes vezérsíkra, elől pedig a pilótafülke mögött a törzs tetejére nehezedett. A csúszás során mindkét rész jelentősen károsodott. Futója kibocsátott helyzetben volt. A bal oldali szárny tőben eltörve hátra hajlott, és szinte teljesen a törzs mellé simult. A jobb szárny csupán annyira hajlott hátra, hogy a szárny és a törzs között a belépő élnél ujjnyi rés keletkezzen. A kabintető plexije kitört. A szárnyvégeken lévő mindkét „fül” leszakadt a földi csúszás során. Nem merült fel arra utaló körülmény, hogy a becsapódást megelőzően a repülőgép meghibásodott volna.

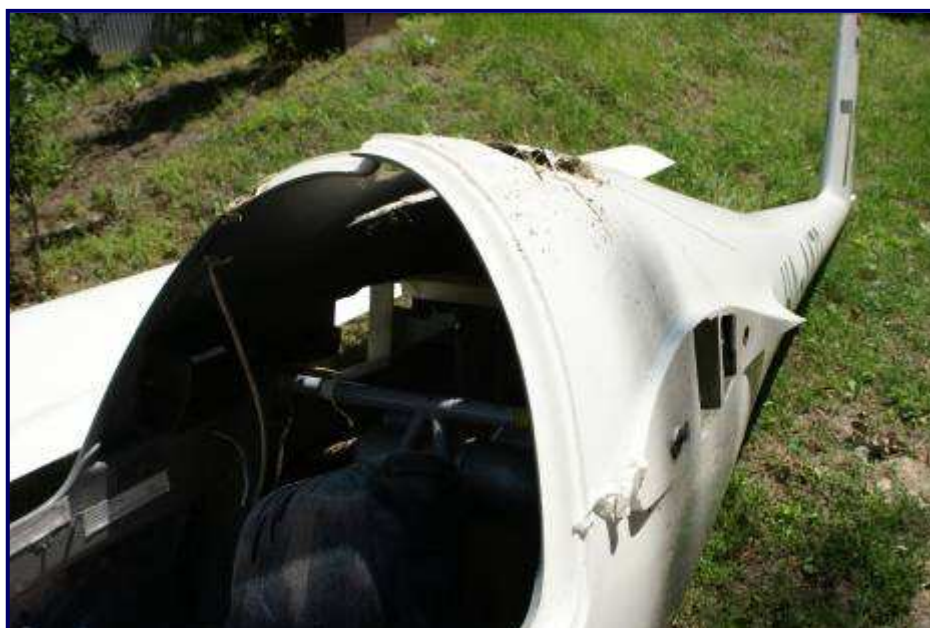
Az eset – viszonylag – szerencsés kimenetelében szerepet játszhatott, hogy a pilótafülkét hátulról lezáró keret eltörött ugyan, de még így is képes volt elviselni a ránehezedő terhelést, és megóvni a pilótát a súlyosabb sérülésektől.

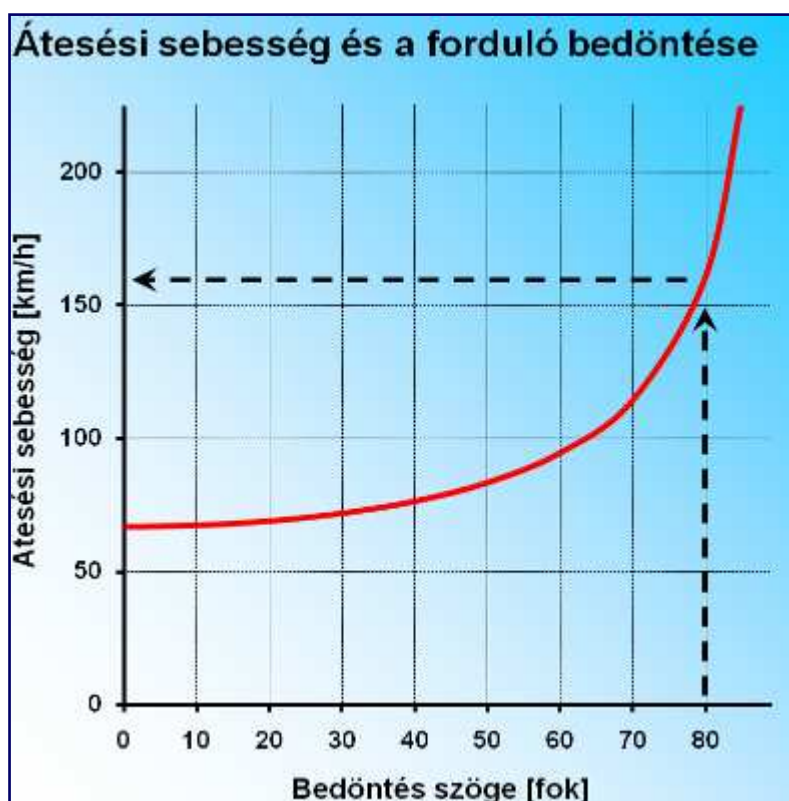
Az ábrán látható, hogy amennyiben a fordulóban a bedöntés szöge megközelíti a 80°-ot, az átesési sebesség az eredeti 67 km/h-ról 160 km/h fölé emelkedik. Ennek alapján valószínűsíthető, hogy a baleset bekövetkezése előtti szűk fordulóban a gép szárnyainak állásszöge megközelítette az áteséssel veszélyeztető „kritikus” értéket.

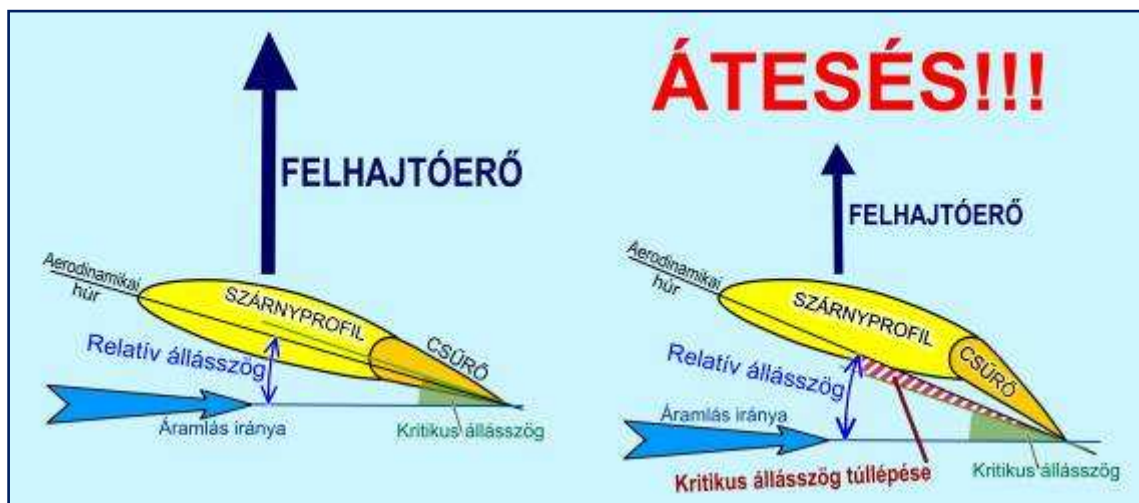
Amikor a pilóta határozott csűrő mozdulattal megkísérelte kivenni gépét a túldöntött fordulóból, a lefelé kitérített csűrő hatására a forduló belső oldalán lévő jobb szárnynak azon a szakaszán, ahol a csűrő kormány elhelyezkedik az állásszög még tovább növekedett, és a kritikus értéket túllépve a szárnynak ez a szakasza átesett. Áteséskor a túlságosan nagy állásszög hatására a szárny feletti áramlás örvénylővé válik, aminek hatására a felhajtóerő durván lecsökken, a légellenállás viszont megnövekszik.

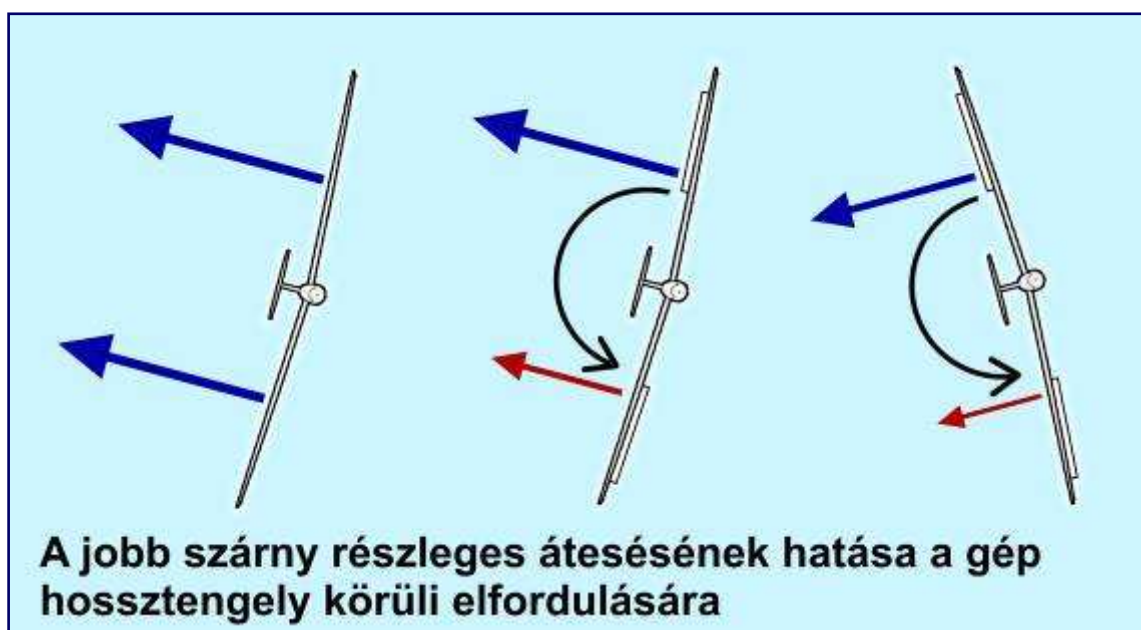
Az átesés hatására a jobb szárnyon jelentősen lecsökkent a felhajtóerő, miközben a bal szárnyon lényegében változatlan maradt. A szárnyakon ébredő felhajtóerő ezáltal durván aszimmetrikussá vált. A bal szárny nagyobb felhajtóereje a hossz tengelye körül még inkább jobbra döntötte a gépet, ami éppen ellentétes volt a pilóta szándékával. A gép az orsózó mozgást egészen a háthelyzetig sőt valamivel még azon túl is folytatta egészen addig, amíg a bal szárny a talajhoz csapódva ezt meg nem állította.

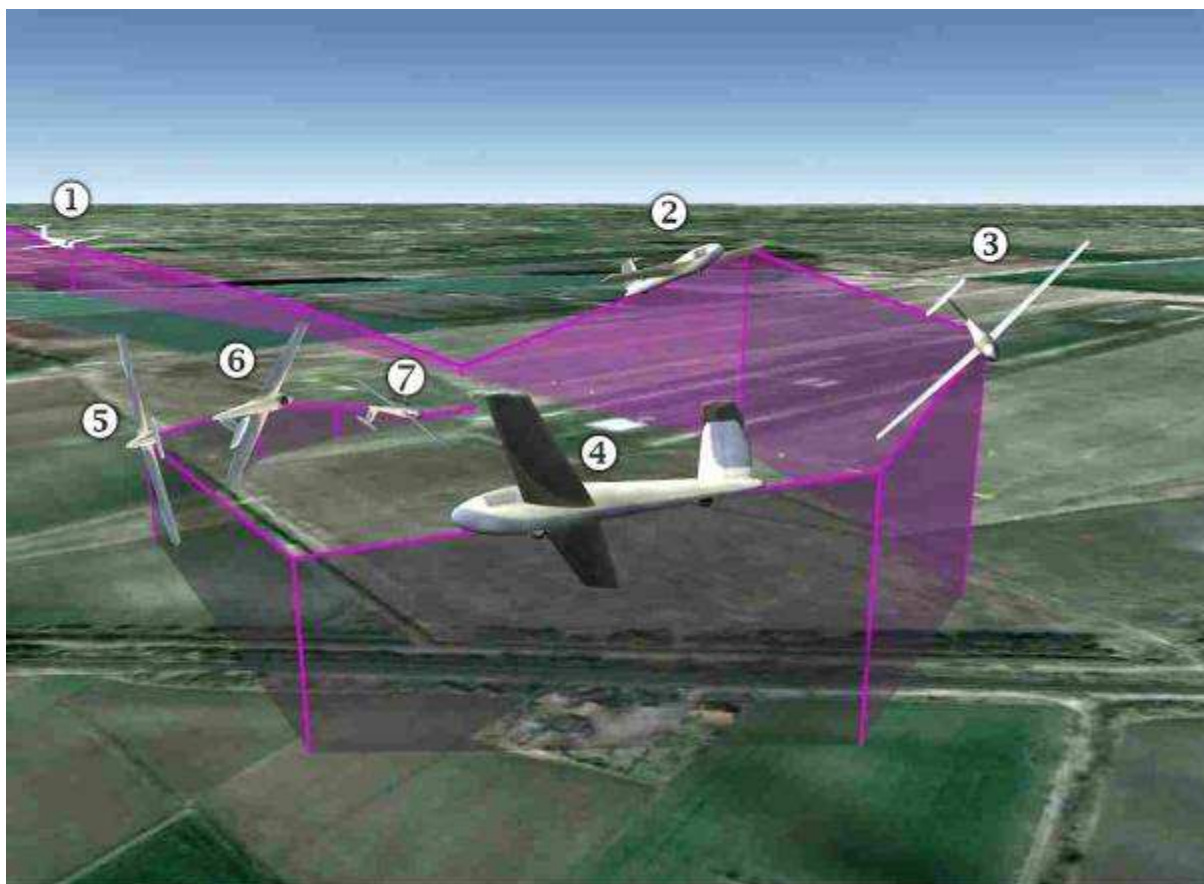
Az esemény lefolyásának valószínű menete:

- 1) A pilóta intenzíven süllyedve gyorsított a starthely melletti áthúzáshoz.
- 2) Az áthúzás után meredeken emelkedve gyűjtött magasságot és lassított.
- 3) Megkezdte a 270°-os jobb fordulót, hogy berepüljön a hangárokhoz.
- 4) A starthely melletti újabb áthúzáshoz helyezkedve nyugat felé laposította a fordulót.
- 5) A megfelelő pozíciót elérve 80° körüli bedöntéssel próbált „sarkosan” befordulni.
- 6) Csúsréskor a jobb szárny átesésének hatására a gép orsózásba kezdett jobbra.
- 7) A háthelyzetben túbillenve, kissé „lógó” bal szárnyal közeledett a talajhoz.
