KÖZLEKEDÉSBIZTONSÁGI  
SZERVEZET

# **ZÁRÓJELENTÉS**

**2010-118-4P**  
**légiközlekedési baleset**

**Apollo Fox**  
**3855**

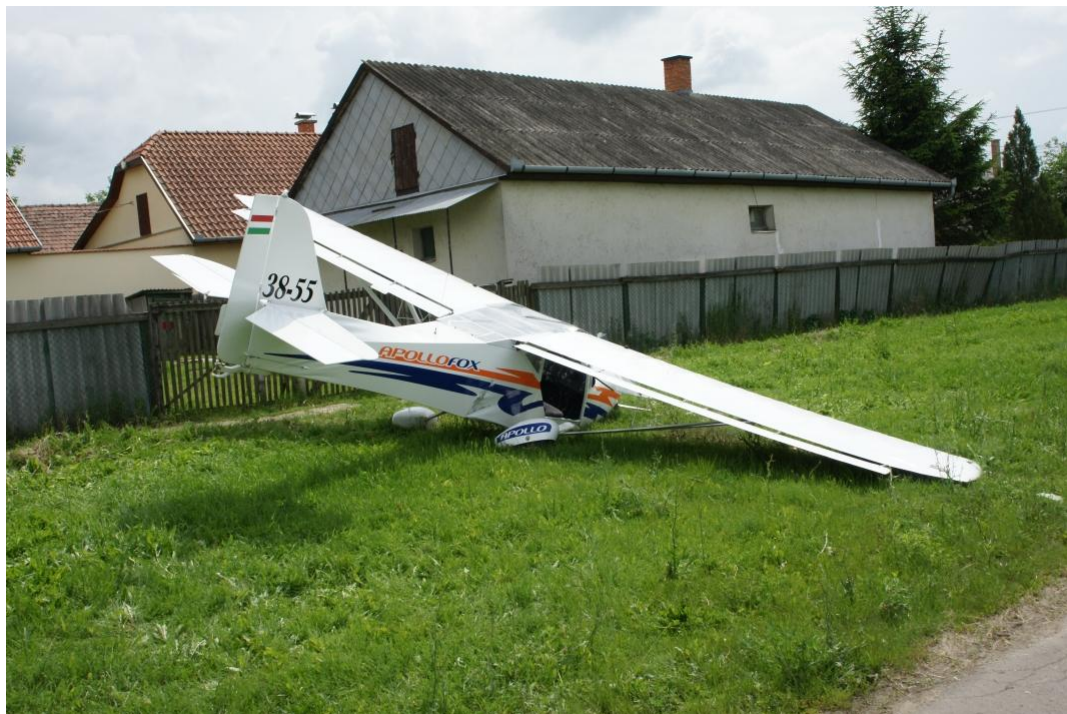
A pilótának a kis magasság miatt igen rövid idő állt rendelkezésre, hogy beavatkozzon. A légijármű a repülőtér munkaterületén kívül, annak délnyugati sarka közelében ért földet, 10 óra 05 perckor (lásd 1. sz. ábra).

A kemény talajfogás következtében a jobb oldali főfutó kitört, a négyágú légcsonk lapátjai a talajba vertek és eltörték. A légijármű ezt követően elpattant, majd visszaesett és a talajon csúszott tovább, miközben keresztezett egy aszfaltos utat, végül az első talajfogás helyétől 16 méterre került nyugalmi helyzetbe, csupán néhány méternyire egy családi ház kerítésétől. Az ütközések erejétől a törzs váza a kabin mögött megrogyott, a szélvédő kiesett.

1. sz. ábra: A légijármű a helyszínen

A légitármű a jobb oldali főfutójára érkezett, amely a nagy energiájú talajfogástól kitört, hasonlóan az orrfutóhoz.

Ugyancsak megsérült a kabin szélvédője, valamint a jobb oldali ajtó kerete.

Megsérült a motorburkolat alsó része. A négyágú légcsavar három tolla kitört a földbeverés során, a negyedik pedig félbetört.

A bal oldalon a szárny kitámasztó dúc mögött a törzs megrogyott.
