KÖZLEKEDÉSBIZTONSÁGI
SZERVEZET
TRANSPORTATION SAFETY
BUREAU

ZÁRÓJELENTÉS

**2010-120-4P
LÉGIKÖZLEKEDÉSI BALESET**

**NOVA PHORUS S siklóernyő
SO 042**

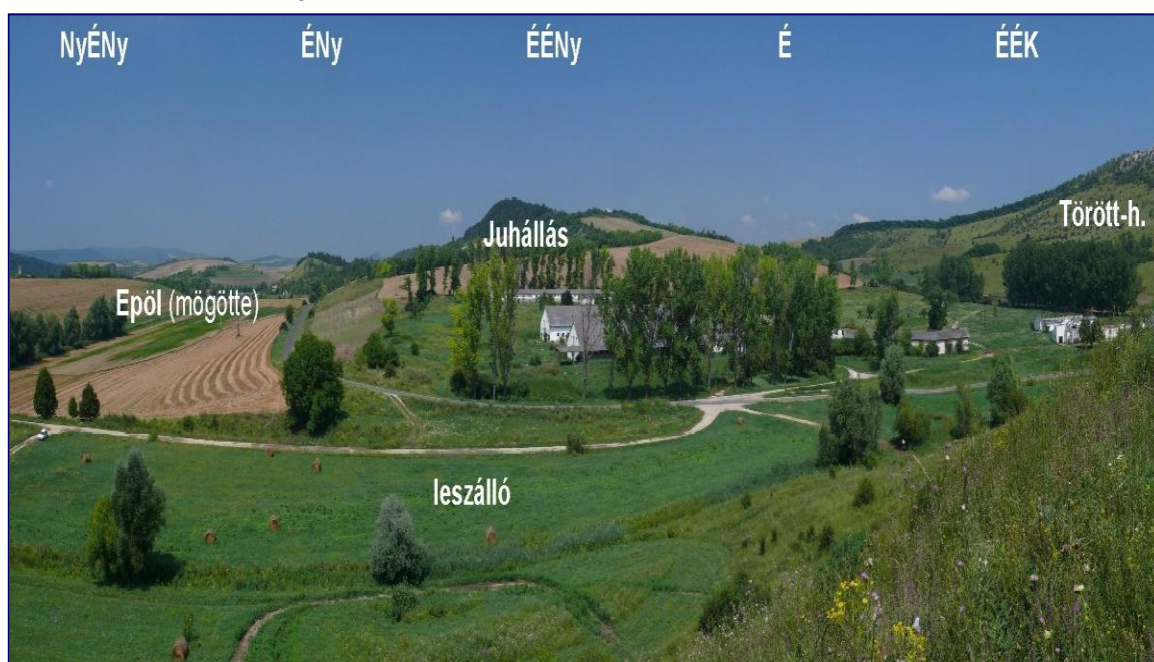
1. sz. kép: A vizsgált terület látképe, jobb oldalon az alsó starthely, szemben a leszálló területe

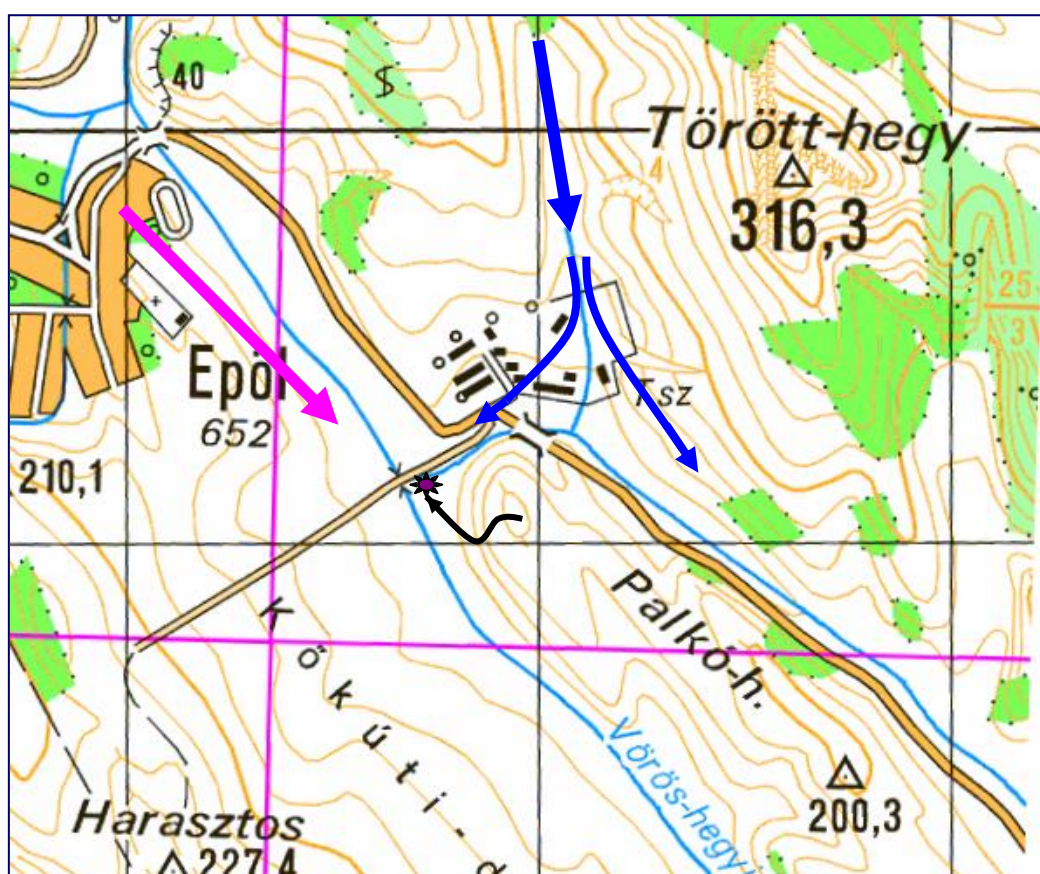
2. sz. kép: Szél iránya a startkor, a leszálláskor, és a siklóernyős útja

A növendék elmondása szerint startja után a szél iránya jelentősen megváltozott (jobbra fordult) és ez tőle az eddigieknél határozottabb irányváltást követelt. Figyelmét lekötötte, hogy a számára szokatlan kb. kilencven fokos fordulót végrehajtsa és meglepte a váratlan eddig nem tapasztalt süllyedés is, így nem tudott felkészülni a földetérésre.

A növendék - elmondása szerint - az ÉNy-i indulási irányra jobbos szélben indult, majd a leszálláshoz a fordulózással még jobban északi irányra helyezkedett.

Azonban, ez irányból a leszállóval pont szemben, az áramlásnak keresztben egy magas faszor van. Ez a faszor, a Juhállás és a Palkó-hegy közötti utat szegélyezi, ami a leszállóban árnyékolja a szelet.

Ez tulajdonképpen a Juhállás szélárnyéka is, így a leszállásnál ez okozhatott felhajtóerő csökkenést, s ezzel a siklóernyő váratlan megsüllyedését.
