ZÁRÓJELENTÉS

**2010-125-4P
LÉGIKÖZLEKEDÉSI BALESET**

**Győr
2010. június 05.**

**APCO THRUST L PPGF
SC 188**

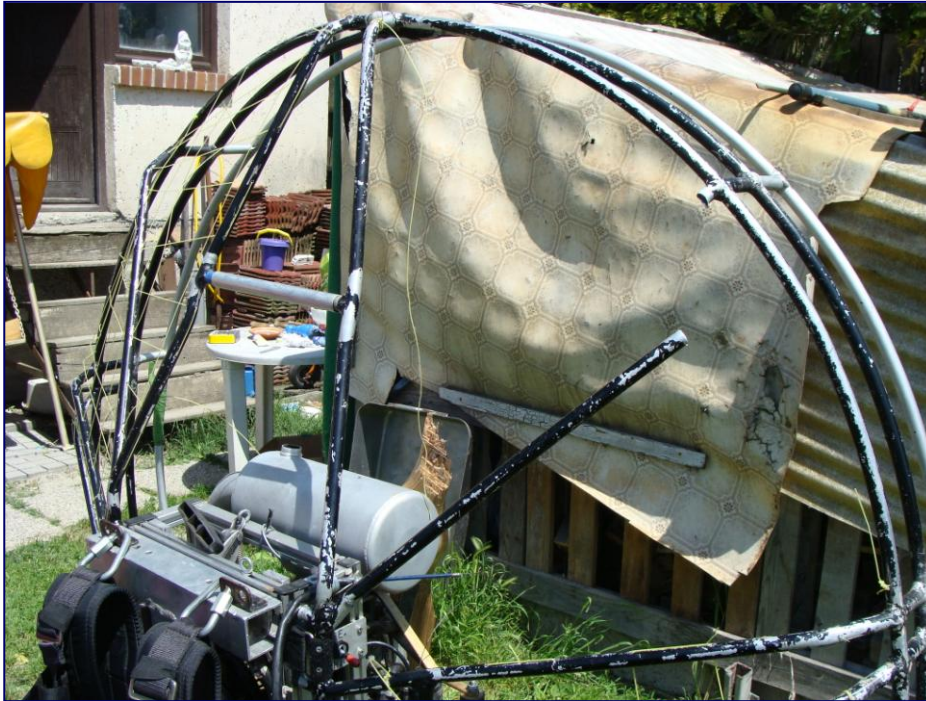
- a szárny nem sérült
- a légcsvár mindkét tolla eltörött

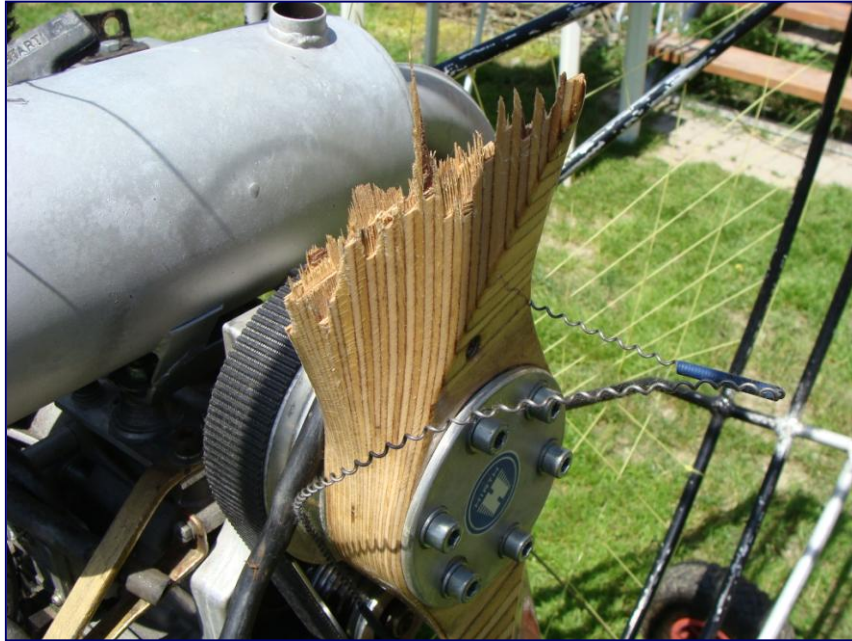
A sérüléshez vezető megszakított start, valamint a szárny oldalirányú elborulását követően a trájk felborulása még önmagában nem hordozta magában a sérülés veszélyét. A motor vészleállítása azonban nem történt meg időben, a nagy fordulatszámú forgó légcsavar beleütött a borulás következtében deformálódott, illetve törött védőkeretbe és mindkét tolla eltört.

4. sz. kép: A törött légszavar és a sérült gázbowden

A törött légszavar elkapta a védőkeret torzulása következtében az útjába kerülő kézigáz bowdent és feltekerte a légszavart rögzítő agyra.

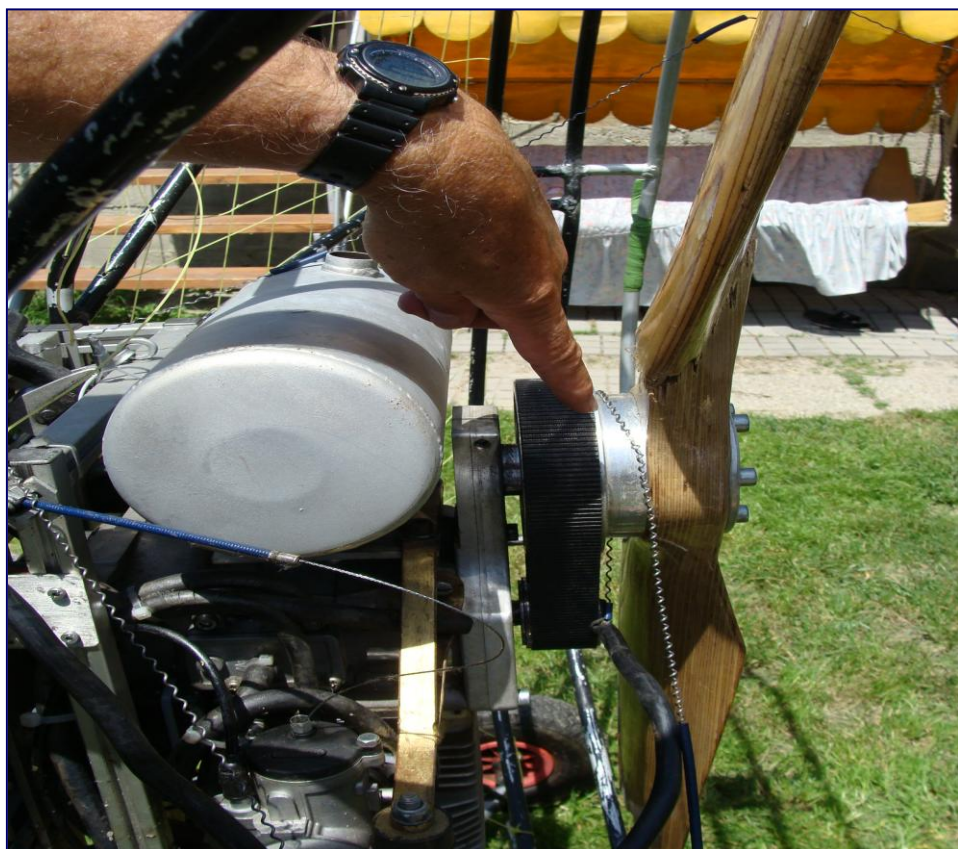
5. sz. kép: A légszavart rögzítő agy a bowden színével megfestve

A tengely nagy hosszban feltekerte a gázbowdent és behúzta a siklóernyősnek a kézigáz fogantyúhoz rögzített bal kezét a légcsavarcsonkok forgási síkjába. A még forgó légcsvavar levágta az útjába került kézfej négy ujját.

Vb álláspontja szerint, a startmegszakítással egyidejű motor leállítással a légcsvavar törése után a kihajtás tengelyének forgása megállt volna, tehát nem tekerhette volna fel a gázbowdent, így az eset összes további következménye is elmaradt volna. Ezt igazolja, hogy a siklóernyős a trájkban ülve saját erejével nem képes benyúlni a légcsvavar forgási síkjába, mert ezt a védőkeret, a háló és a túl nagy távolság sem engedi. Ez a mozdulat csak a motor közrehatásától és erejétől valósulhatott meg.

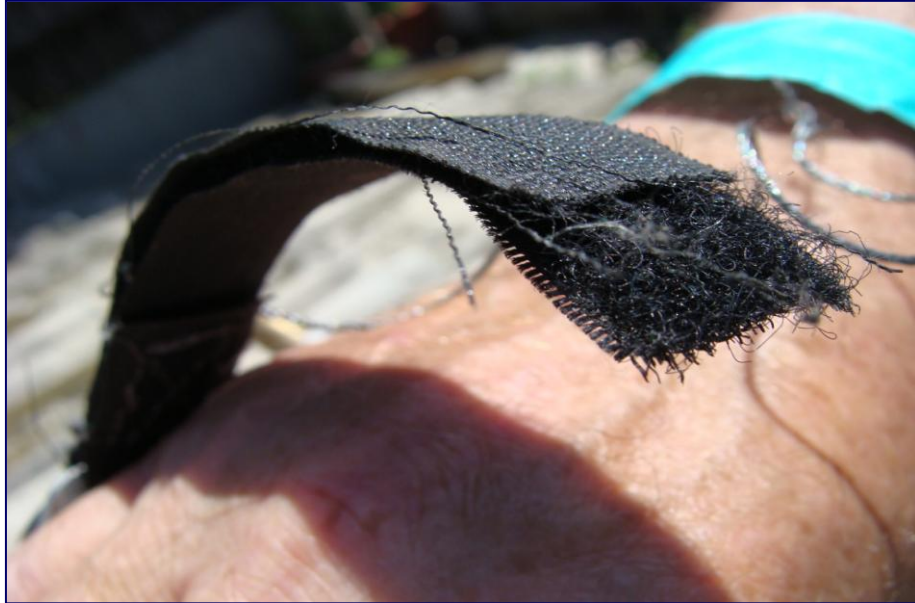
6. sz. kép: A bowden végén a gáz adagolását szabályozó kar tépőzárral volt a siklóernyős kézfejére rögzítve
