ZÁRÓJELENTÉS

**2010-128-5
VASÚTI BALEST**

**Miskolc-Rendező
2010. március 15.**

53410 sz. tehervonat

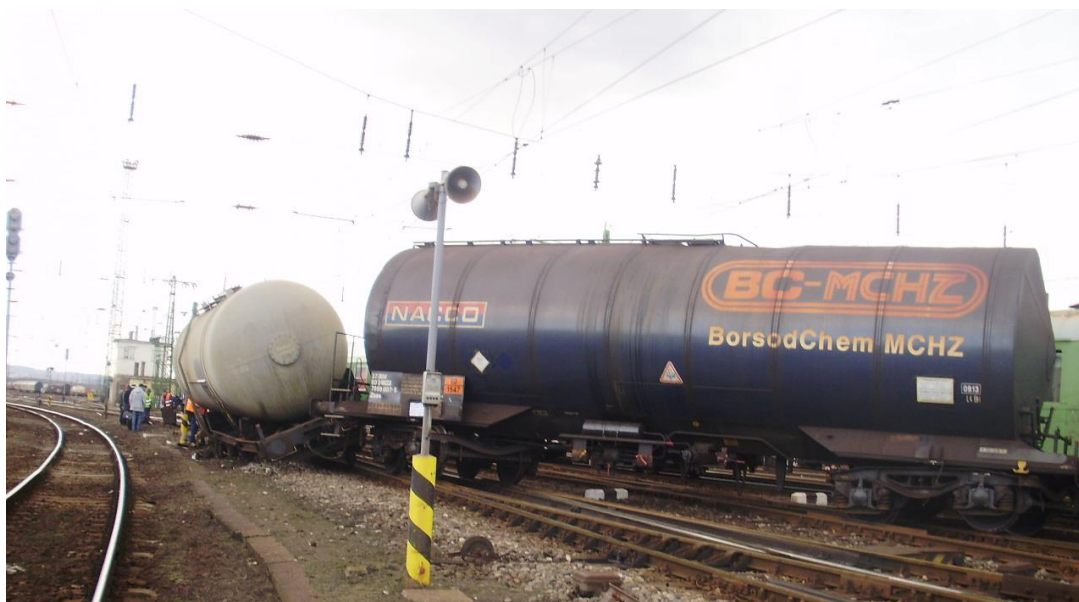
Indulás után az állomás 520. átszelési kitérője előtt a vonat 23-25. kocsijai kisiklottak, változó mértékben megdőltek, megrongálták a vasúti pályát és elzárták a Budapest-Miskolc vasútvonal eseménnyel szomszédos bal vágányát.

A fent megjelölt 24. kocsi 6. tengelycsapágya a tengely végéről leesett, a helyszín közelében darabokban szétszóródott.

3. ábra: az esemény helyszíne (foto: VBO)

A kisiklott kocsik elhelyezkedéséből (lásd 3. ábra) a baleset lehetséges okaként aláváltásra is lehet következtetni.

Mivel a kisiklás helyén a vonat váltókon haladt, azok sínzállai a mellékük leesett kerekeket elterelhetik. Továbbá a szerelvény végén voltak a rakott, nehezebb kocsik besorozva, ami a megállásig a kisiklott kocsikat összenyomó erőhatásnak teszi ki, tovább fokozva a vágányon keresztbe-állást. Így kialakulhat az a látkép, amelyből az aláváltás feltételezése lehetséges – aláváltás nélkül is.

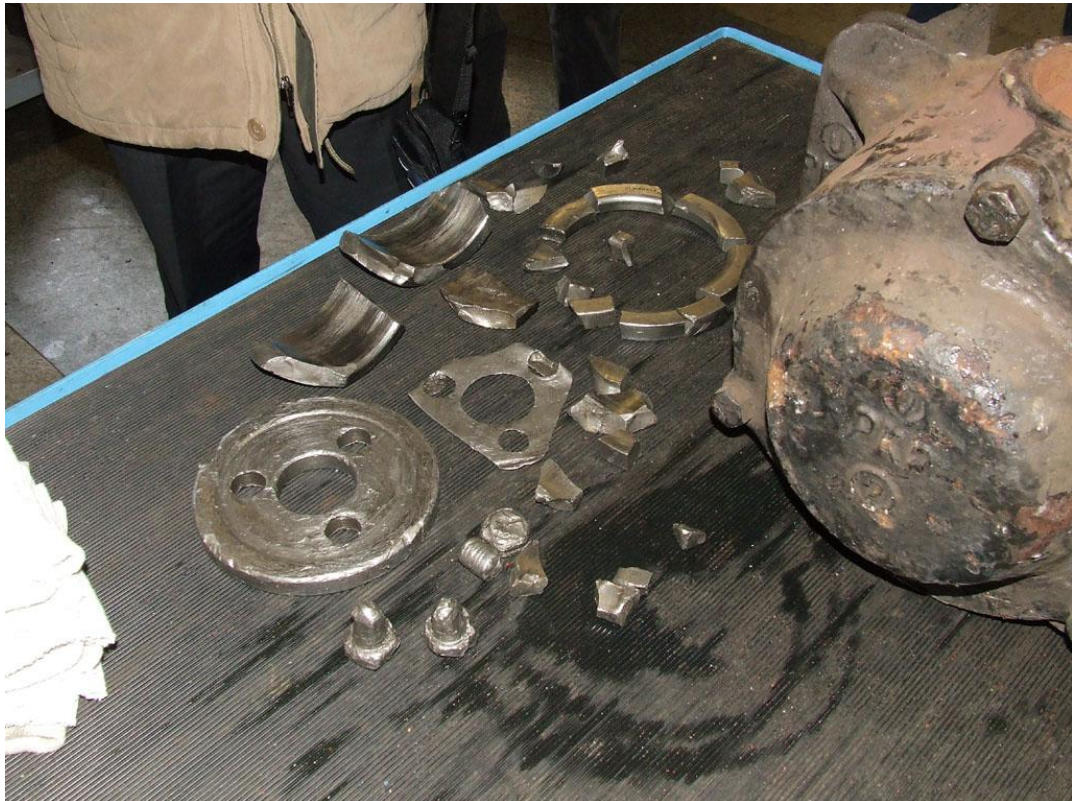
- a csapágytokban lévő gördülőcsapágyak egyik görgője eltört, egyebekben sértetlennek látszanak;

- a csapágházban talált zsír mennyisége megfelelőnek látszott, a zsír szürke színű, benne fémtörmelék van;
- a külső gördülőcsapágy belső gyűrűje a tengelyről hiányzott, összetörve volt külön megtalálható;
- a tengely homloklapfelületében lévő három csavarfuratban a rögzítőtárcsa csavarjai beszakadt állapotban voltak, két csavaron a törési felület régi, az egyiken friss;
- a tengelycsapon a hiányzó csapágygyűrű helyén elfordulásból eredő berágódás látszik (5. ábra);
- egészben megtalálható a csapágybiztosító tárcsa, de felületi sérülésekkel.

4. ábra: a csapágy kiesett és törött darabjai

- a csapágyzsír homogénebben szennyeződött (ellentétben a nem sérült csapágy tiszta zsírjával), mely csak hosszabb idő alatt alakul ki, kisiklás következtében nem;
- az alkatrészek törési felületei, sérülései hosszabb ideje fennállt törésekre és törötten üzemelésre utalnak;
- a tengelycsap berágódásai nagy számú elfordulás nyomai, kisiklás következtében ilyen nem alakul ki;
- a rögzítőtárcsa csavarjai közül kettő a törési felület kopottsága és szennyeződése alapján már hosszabb ideje törött volt.

Ezek arra utalnak, hogy a csapágy szétesése, az alkatrészek törései nem következményei a balesetnek, a baleset kialakulása előtt a csapágy már sérült volt.

Mivel a fenti sérülések – az utolsó, frissen látszott törési felületű rögzítőtárcsa-csavar törése után – elvezetnek csapágytok leeséséhez, azzal a keréken a terhelés megszűnik, ennek következtében a kisiklás bekövetkezik.

- a karbantartási tevékenységek és képzések, valamint a dokumentációs rendszer minőségének vonatkozásában tartsanak fenn hatékonyabb együttműködést;
- a törvényi szabályozásokat és a műszaki előírásokat figyelembe véve a kocsi tulajdonosa határozza meg azokat a csapágyjavításokra vonatkozó utasításokat, amik alapján a tevékenység megvalósul;
- a dokumentáció feleljen meg a vonatkozó miniszteri rendelet előírásainak;
- a kocsi tulajdonosa egységesítse a karbantartás során használatos dokumentációs rendszerét;
- a csapágyak javítása és karbantartása során a csavarokat cseréljék új csavarra.

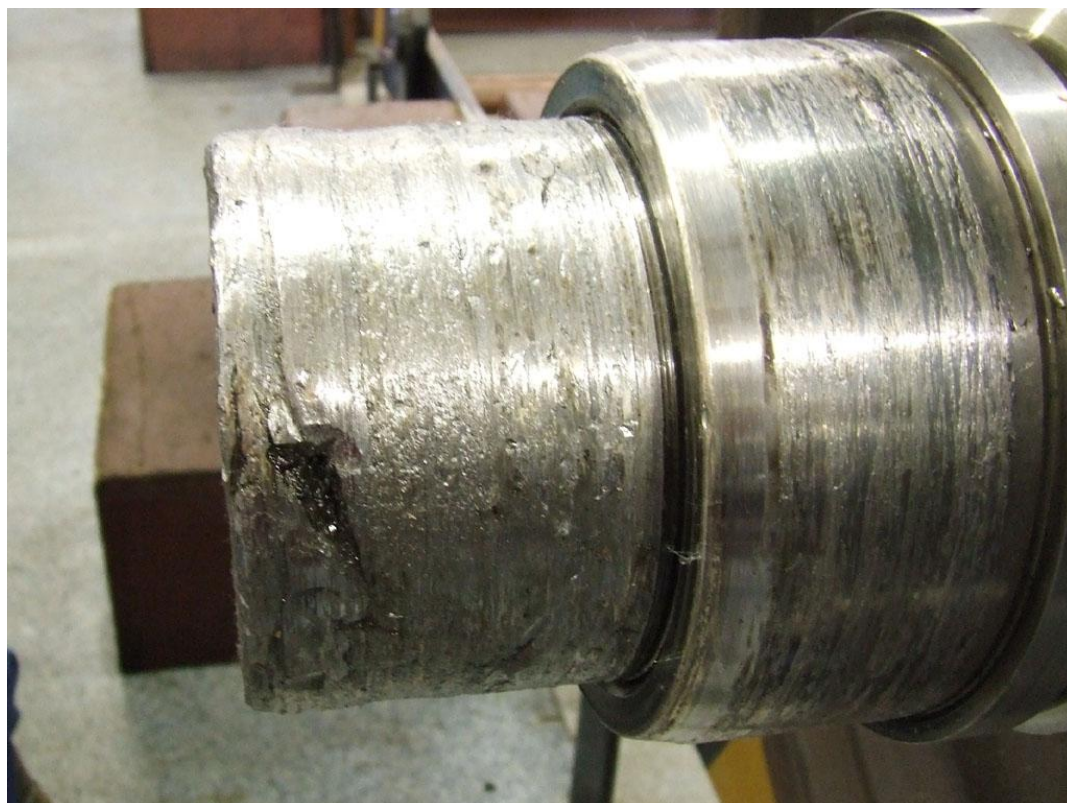
5. ábra: a sérült tengelycsap

A vonatba sorozott 3155 795 2507-6 psz. kocsi 6. tengelycsapja egy hosszabb ideje fennálló, de csak megbontásos vizsgálattal észlelhető meghibásodás végkifejletként szétesett, a lehullott csapágytok hiányában a kocsi kisiklott.

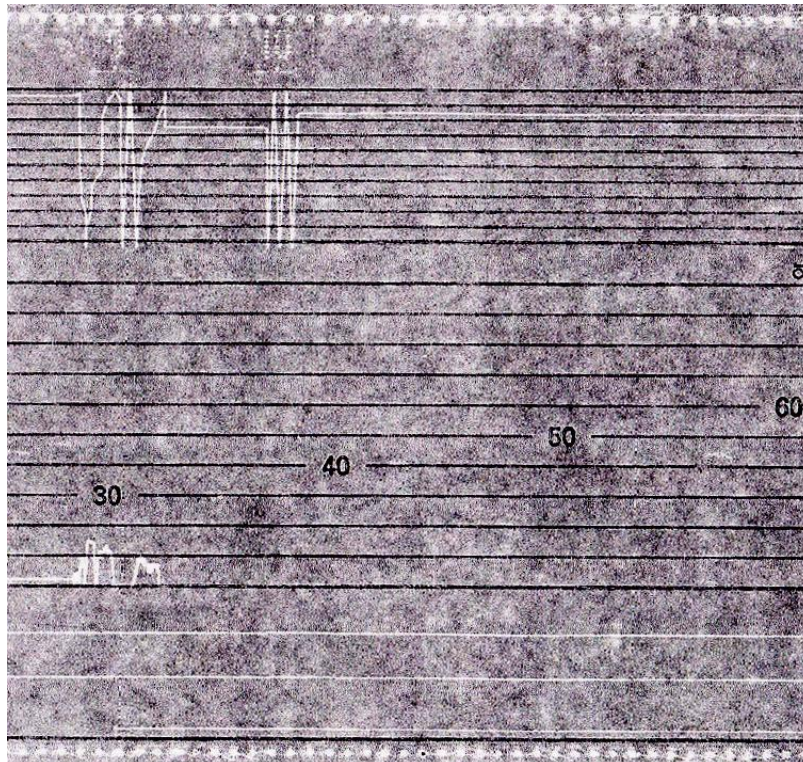
7. ábra: a V43 1034 psz. mozdony menetiró regisztrátuma

A regisztrátumról készült digitális képen a sebesség-terület teljes kitéréséhez 283 képpont tartozik (a regisztráló berendezés méréshatára miatt ez 150 km/h).

A sebességjel a vonat megindulása után 12 km/h-ra (23 képpont) nő, majd lassul, és a kisiklás előtt a vonat 9 km/h-val haladt (17 képpont).

A vonat a kisiklás helyén pályára engedélyezett 10 km/h sebességet nem lépte túl.
