KÖZLEKEDÉSBIZTONSÁGI
SZERVEZET
TRANSPORTATION SAFETY
BUREAU

ZÁRÓJELENTÉS
2010-147-4P
SÚLYOS REPÜLŐESEMÉNY
Budapest
2010. június 20.
Boeing 737-700
HA-LOR

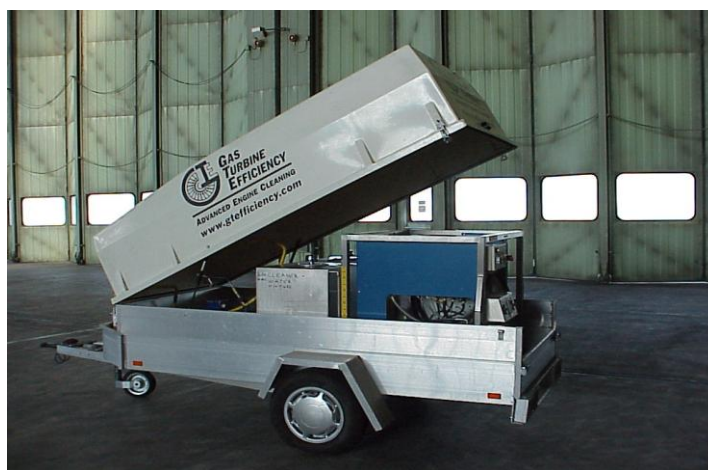
1. ábra: A GTE 300 A-42 típusú berendezés

Az Vb vizsgálata szerint a GTE berendezés két egymástól független, azonos kialakítású mosófolyadék tartállyal rendelkezik, melyekből a kifogyasztást egy, a GTE berendezés előlapján található „TANK 1” és „TANK 2” feliratú karos kiválasztó szeleppel (2. ábra) lehet vezérelni. A „TANK 1” és „TANK 2” azonosító felirat a tartályokon nem szerepel. A vizsgálat idején a GTE készülék két, azonos felépítésű és kialakítású mosófolyadék tartályán megkülönböztető jelzésként csak alkoholos filctollal írt kéziratos felirat volt található a következő szöveggel:

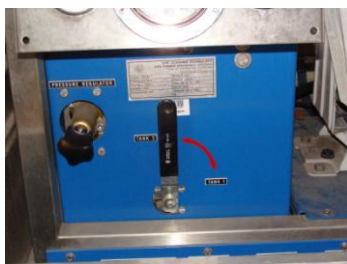
2. ábra: A kiválasztó kar

A kiválasztó kar (2. ábra) helyzetéhez tartozó felirat alapján nem lehet egyértelműen tudni, hogy a kifogyasztás éppen melyik tartályból történik, a felcserélés lehetőségének kockázata magas.

Az elemzés fejezetben leírtak alapján a Vb javasolja a légijárművet üzemeltető légitársaság szerződött karbantartójának az ACE Kft.-nek, hogy a Minőségügyi Osztály intézkedjen a GTE (Gas Turbine Efficiency) típusú, a hajtóművek gáz-áram mosására rendszeresített hajtómű mosó készüléken a karos kiválasztó csap helyzetének olyan értelmű megjelöléséről, amely egyértelműen hozzárendeli a kiválasztó csap helyzetét ahhoz a tartályhoz, amelyből a kifogyasztás történik.

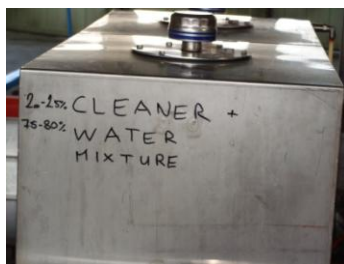
3. ábra: A bekevert tartály

- 20-25 % CLEANER + 75-80 % WATER MIXTURE (3. ábra)
- WATER (4. ábra)

Az elemzés fejezetben leírtak alapján a Vb javasolja a légi járművet üzemeltető légitársaság szerződött karbantartójának az ACE Kft.-nek, hogy a Minőségügyi Osztály intézkedjen a GTE (Gas Turbine Efficiency) típusú, a hajtóművek gáz-áram mosására rendszeresített hajtómű mosó készülék, két egyforma kialakítású tartályának egyértelmű és maradandó módon történő megjelöléséről úgy, hogy egyértelműen legyenek megjelölve a pozíciójuk, hasznosításuk és a bennük tárolt mosó/tisztító folyadék összetétele.
