**KÖZLEKEDÉSBIZTONSÁGI
SZERVEZET**

**ZÁRÓJELENTÉS
2010-158-4P
SÚLYOS REPÜLŐESEMÉNY**

**Budapest CTR / TMA
2010. július 01.**

**Airbus A 320 / Beechcraft Super King Air 350
G-EZTA / G-COBM**

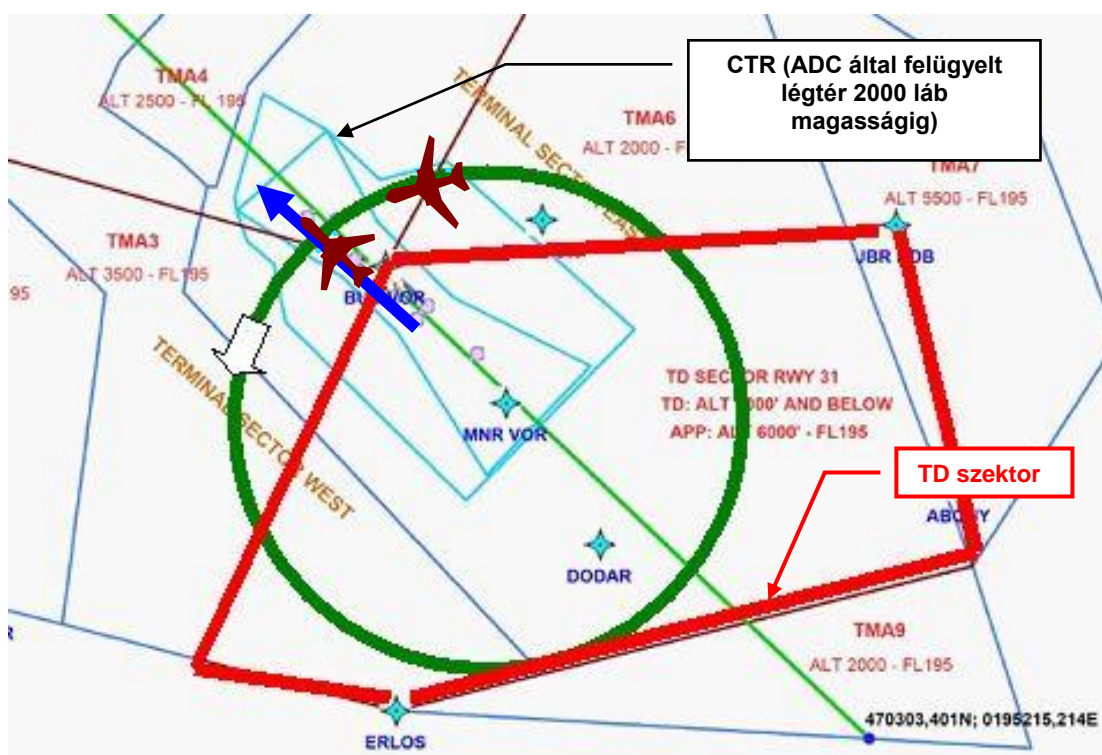
A CLB141 útvonala (zöld kör) és repülésének iránya (fehér nyíl), az EZY4238 repülésének iránya (kék nyíl),

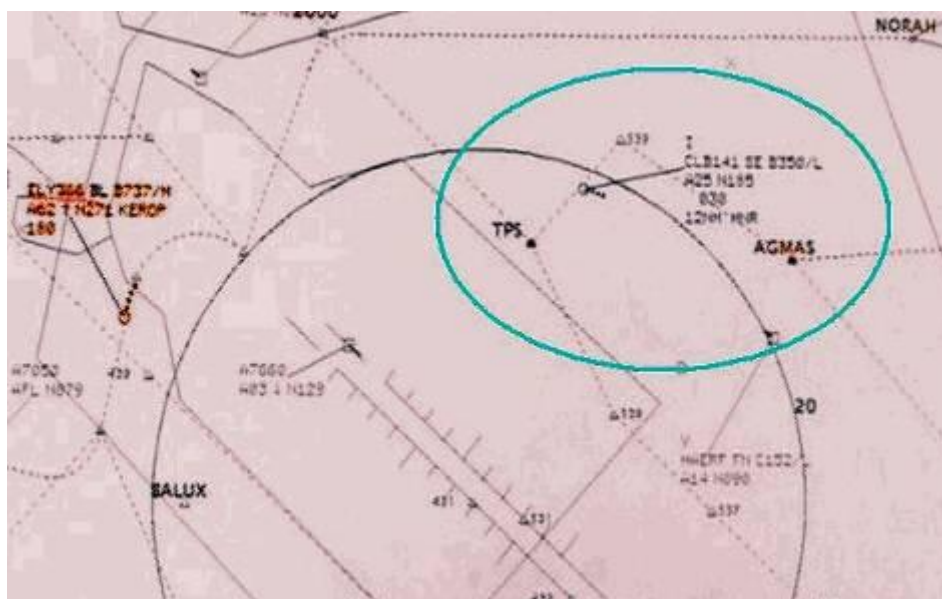
1. ábra
A CLB141 helyzete a TD szektornak történt átadásakor

08:46:05-kor – amikor a CLB141 útvonalának északi, észak-keleti, szakaszán haladt – az APP a légi járművet átküldte a megnyitott TD szektorhoz. (1. ábra)

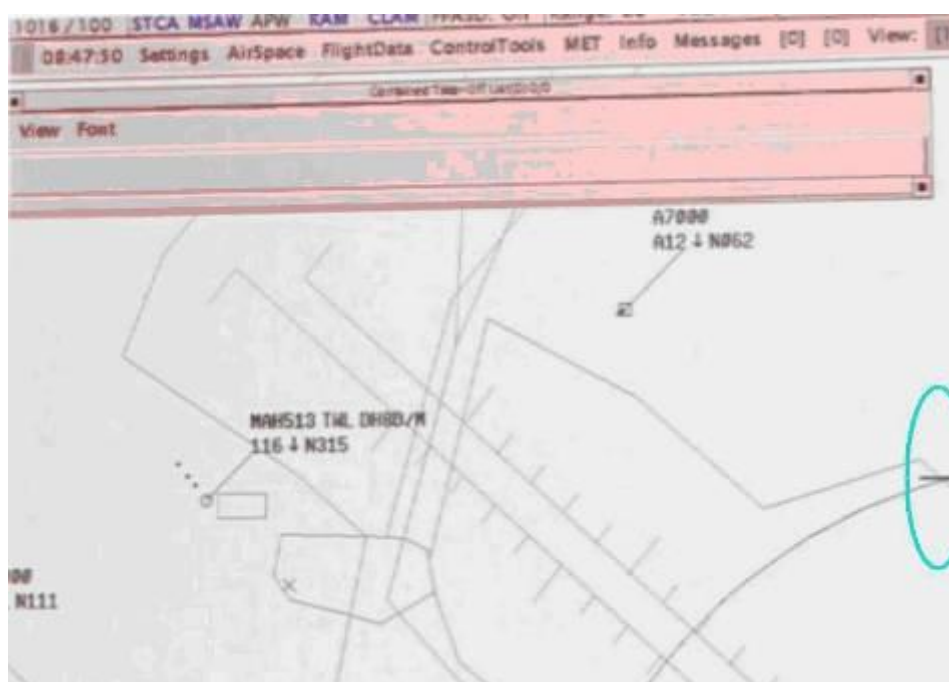
08:47:45-kor az ADC engedélyezte az EZY4238-nak a felszállást a 31L futópályáról, amikor a CLB141 az útvonalának az északi részén, még a CTR földrajzi határain kívül repült, az esemény későbbi helyszínétől körülbelül 2,5 perc repülési időre.

08:47:50 – a kezdeti emelkedés területe az EZY4238 felszállási engedély kiadásakor, a CLB141 a kép jobb szélén közelíti a CTR határt (1 perces sebességvektorának vége látható)

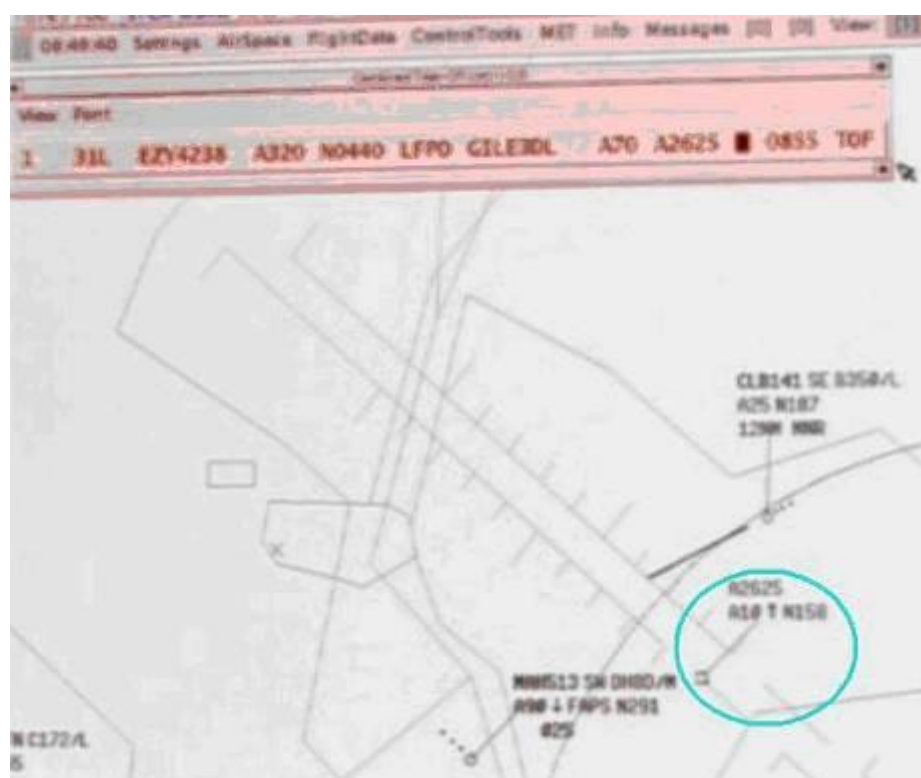
Ezzel egy időben az ADC a radarmonitorán az egér kurzort a CLB141 címkéjére helyezte. Az induló EZY4238 08:49:40-kor jelent meg az ADC radar monitorán, körülbelül 50 másodperccel a CLB141-től mért legkisebb távolság elérése előtt. (2. ábra)

08:49:40 - a kezdeti emelkedés területe, amikor az induló EZY4238 megjelent az ADC radar monitorán

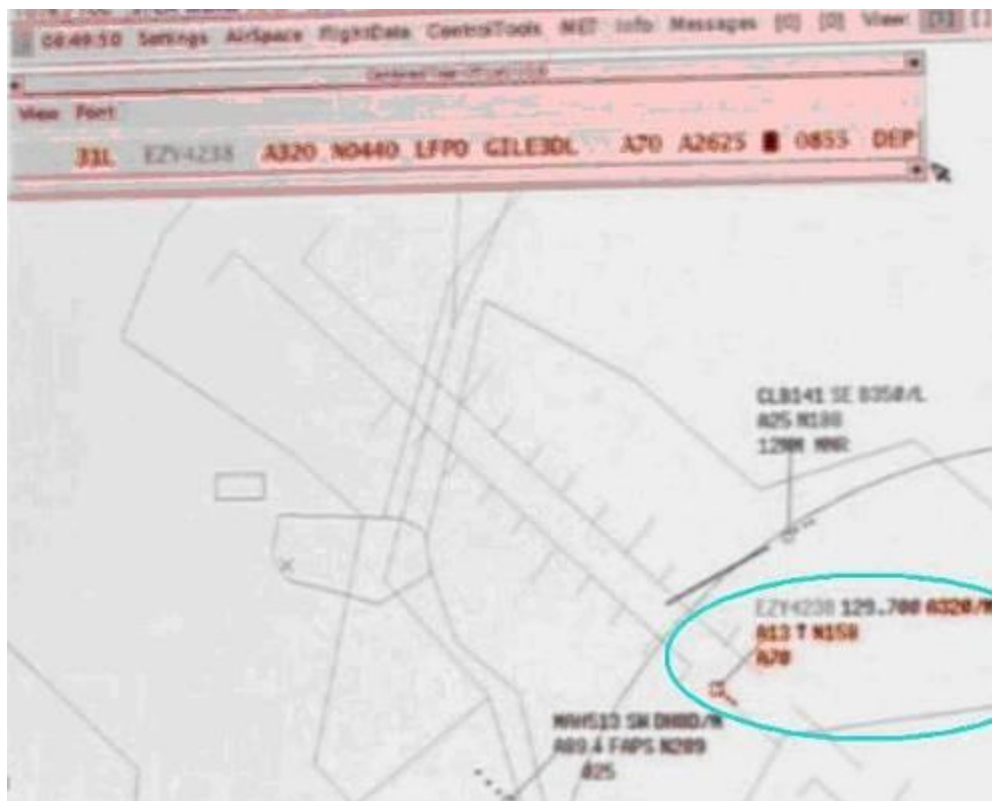
08:49:50 - a kezdeti emelkedés területe, amikor az EZY4238 címkéje megjelent az ADC radar monitorán

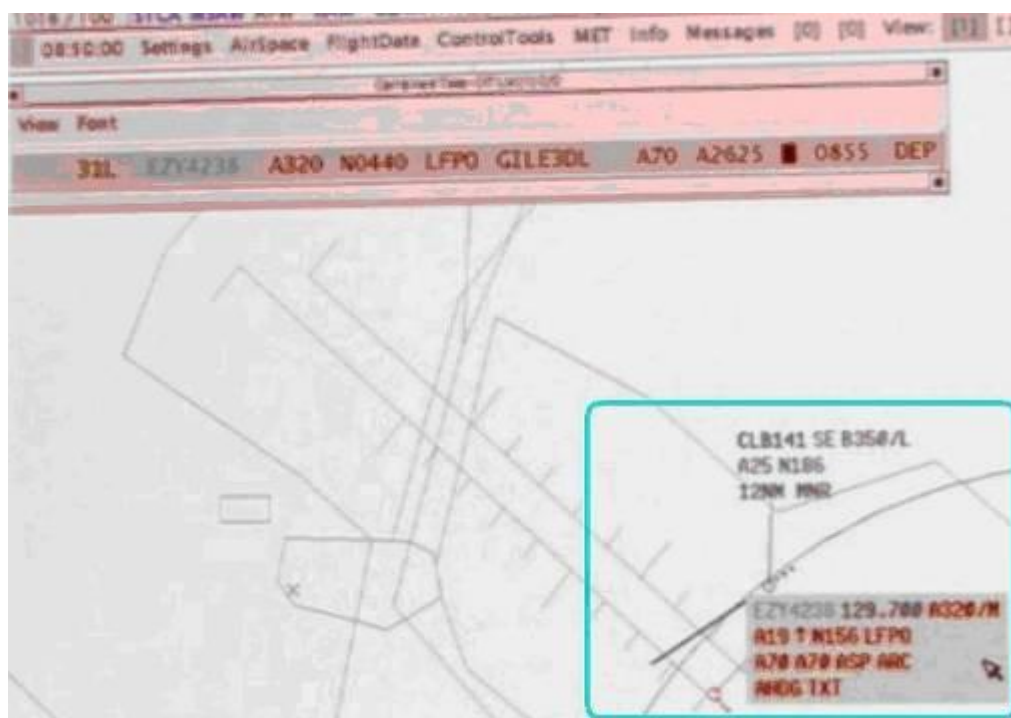
08:49:50-kor, - körülbelül fél perccel a CLB141-től mért legkisebb távolság elérése előtt - az ADC az EZY4238 címkéjét is áthelyezte a radar monitoron.

08:50:00 - a kezdeti emelkedés területe, amikor az EZY4238 címkéjét az ADC áthelyezi a képernyőn

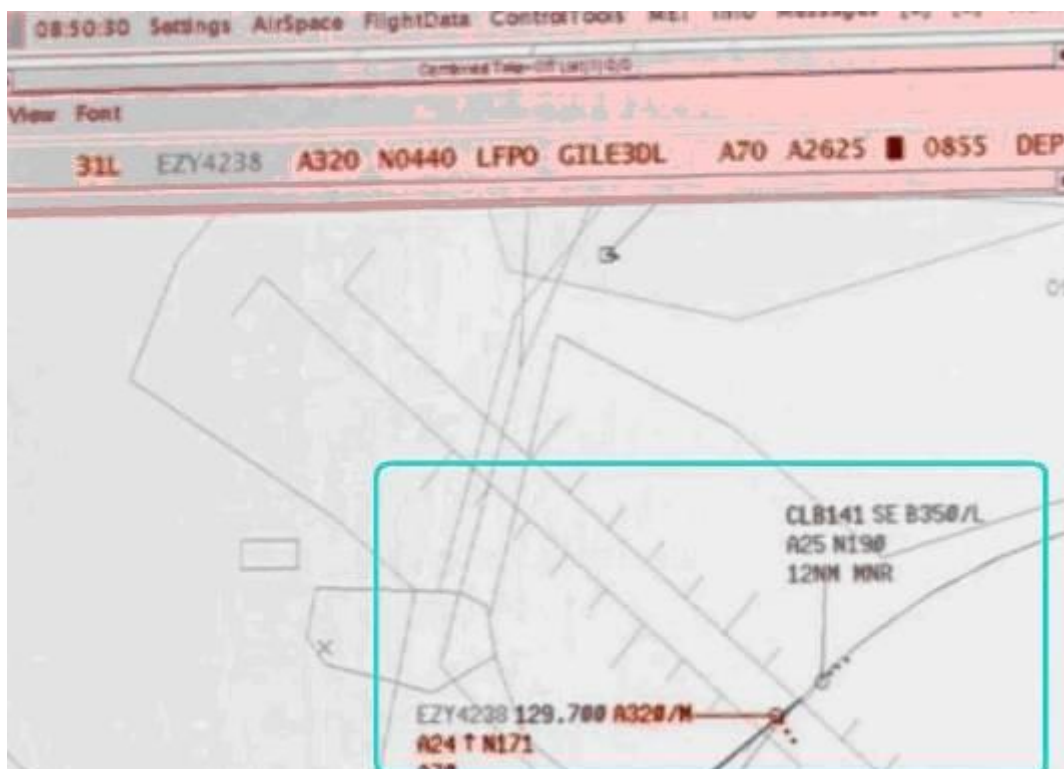
A CLB141 és az EZY4238 között, azonos magasságon kialakult legkisebb, 0,8 NM távolság eléréséig, ami 08:50:30-kor következett be, az ADC radar monitoron – mivel ez a funkció itt nincs használatban - STCA riasztás nem jelent meg.

08:50:30 - a kezdeti emelkedés területe, amikor az EZY4238 keresztezte a CLB141 útvonalát.

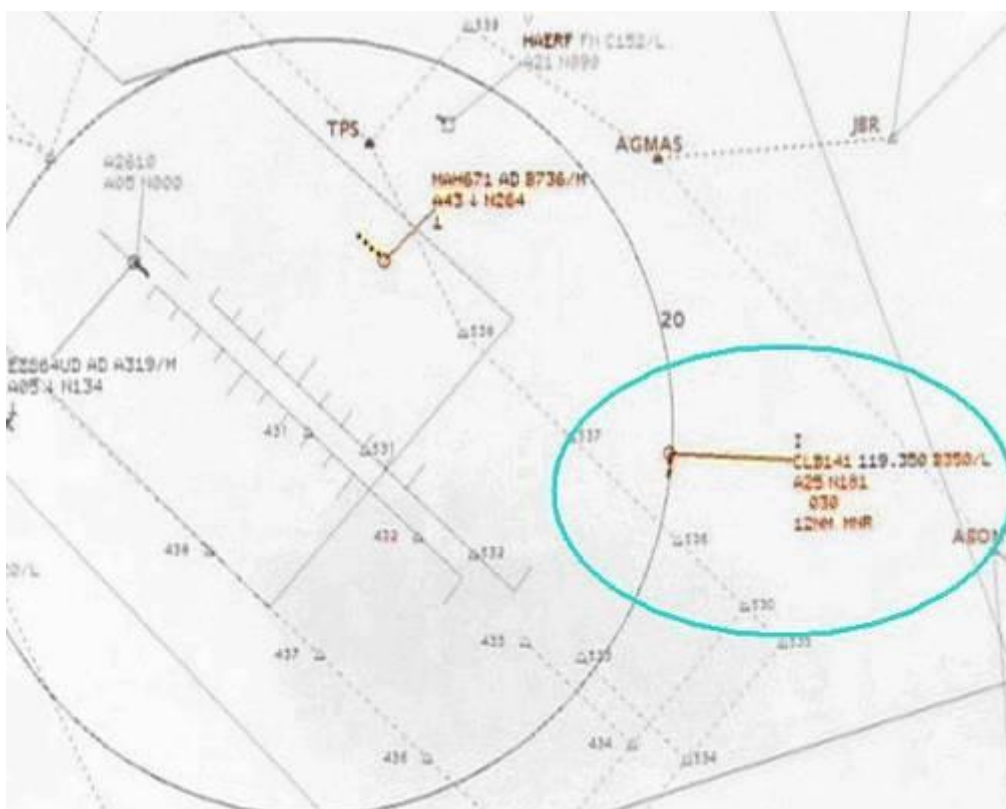
08:41:35-kor az APP PC hívta az ADC-t és tájékoztatta, hogy TD szektort nyitnak, de a CLB141 és EZY4238 repülőgépekről nem esett szó.

08:41:30 – az APP irányító radar képernyője és a CLB141 helyzete, amikor a TD szektort megnyitották

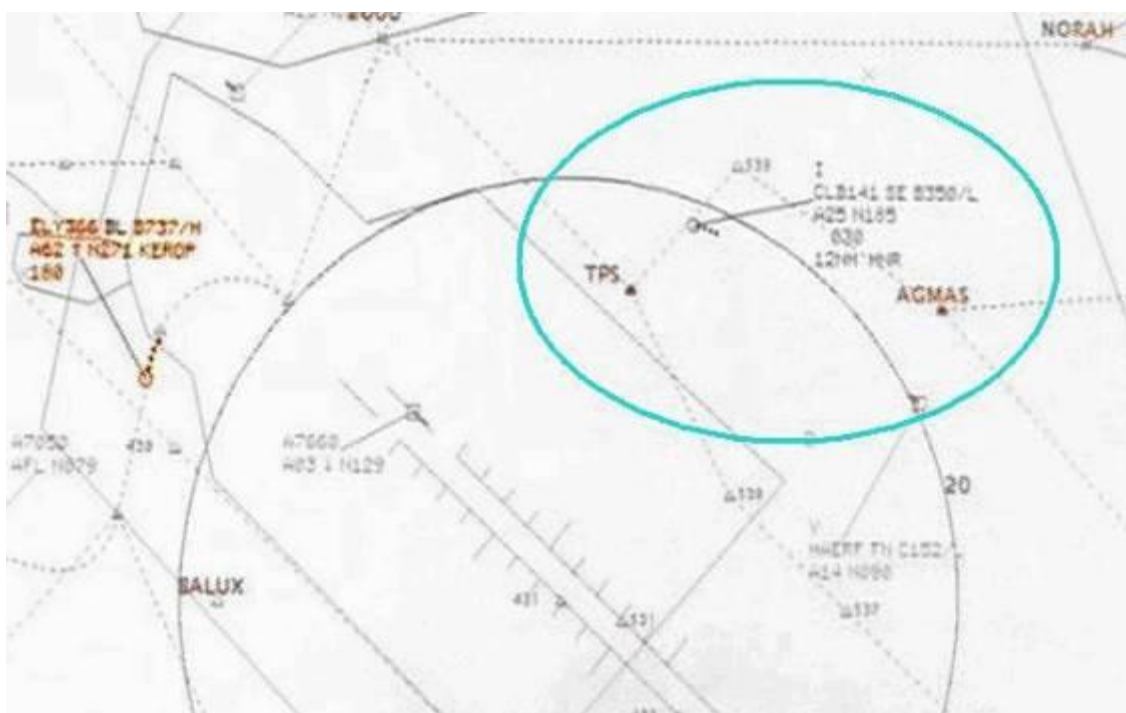
08:46:26 – a CLB 141 helyzete, miután az APP irányító a CLB141-et átadta irányításra a TD irányítónak

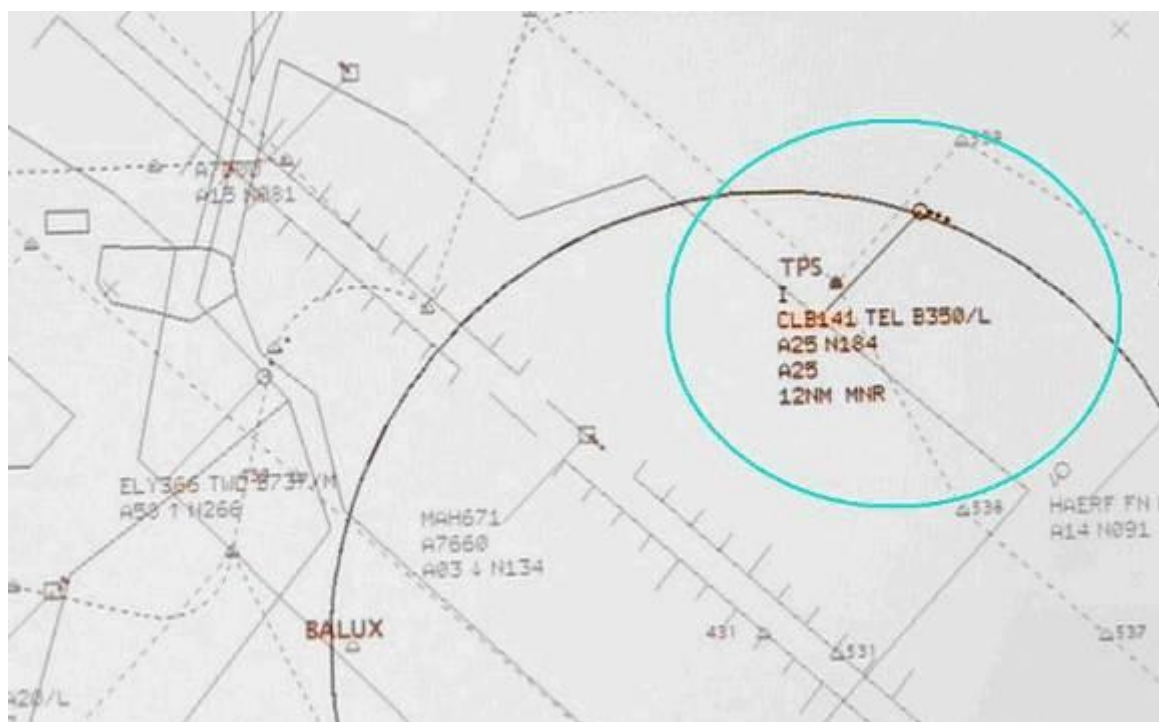
Az APP a TD irányítót előzőleg tájékoztatta a CLB141-ről, a TD a CLB141-el a kapcsolatot 08:46:27-kor vette fel és engedélyezte számára a kalibrálórepülés folytatását.

08:46:23 – a CLB 141 helyzete a TD képernyőjén, amikor a légi jármű jelentkezett a TD frekvencián

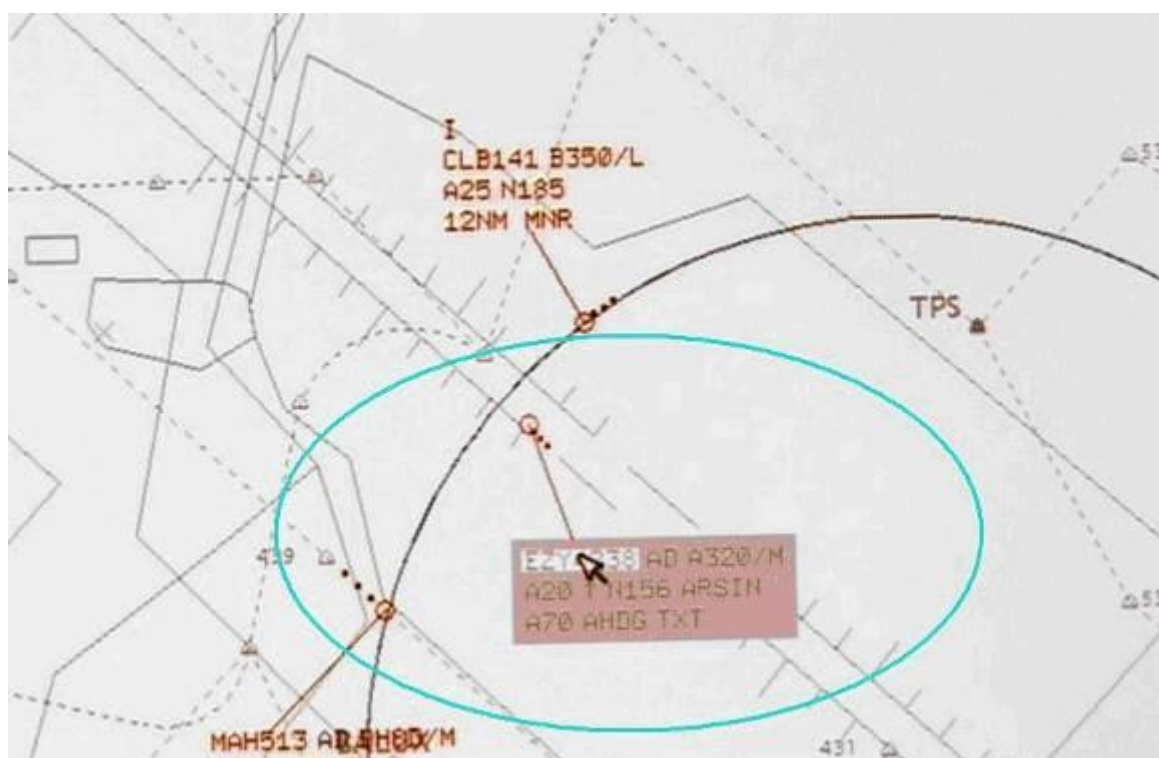
08:49:52-kor – kicsivel több, mint fél perccel a legkisebb távolság elérése előtt - a CLB141 jelezte a TD-nek, hogy látja az induló forgalmat, ami akkor tőle körülbelül 10-11 óra irányban, 3,5 NM távolságban, 1.000 lábbal alatta volt és balról jobbra keresztezett. A légiforgalmi szolgálat 08:49:57-kor a közleményt nyugtázta.

08:49:48 – a CLB 141 helyzete a TD képernyőjén, röviddel az előtt, hogy a légi jármű jelezte, látja az induló EZY4238-at.

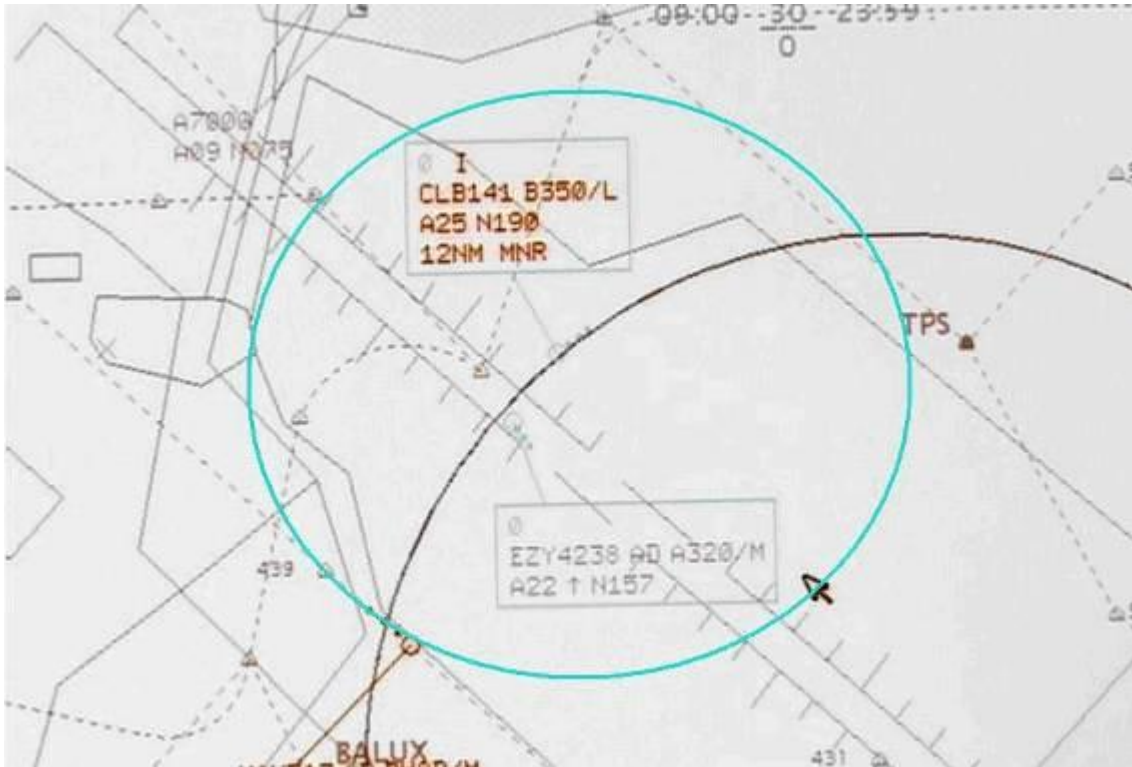
A TD monitoron STCA riasztás jelent meg 08:50:20-kor. A két légi jármű vízszintes távolsága ekkor kb. 2 NM, a függőleges távolsága 300 láb volt, mindkettő csökkenőben. A legkisebb távolság eléréséig körülbelül 10 másodperc volt hátra.

08:50:11 – a TD képernyőjén megjelenő STCA jelzés
