ZÁRÓJELENTÉS

2010-160-4POL LÉGIKÖZLEKEDÉSI BALESET

**Hódmezővásárhely külterület
2010. július 04.**

**SZD 48 Jantar Standard 2
D-7378**

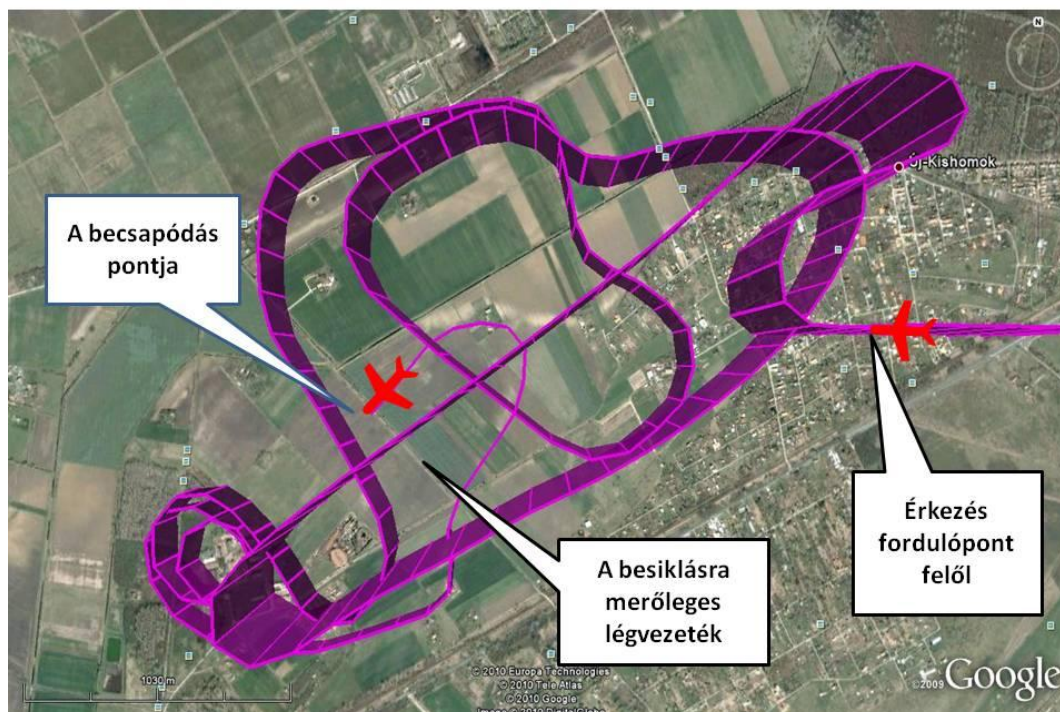
1. ábra: A leszállást megelőző pálya nyomvonala.

A pilóta a fent felsorolt követelményeknek maradéktalanul eleget tett, 1. ábra. Elmondása szerint azt tervezte, hogy lehetőleg a kiszemelt terep elején érjen földet, ezért a területet határoló út mentén húzódó fasort alacsonyan keresztezte. Elmondta azt is, hogy aombok magasságában húzódó légvezetékeket nem vette észre, ezért meglepetésként érte a futó elakadása. Végző soron a légvezetékeknek ütközés megtörténtét csak a földről, már a roncs elhagyása után konstatálta.

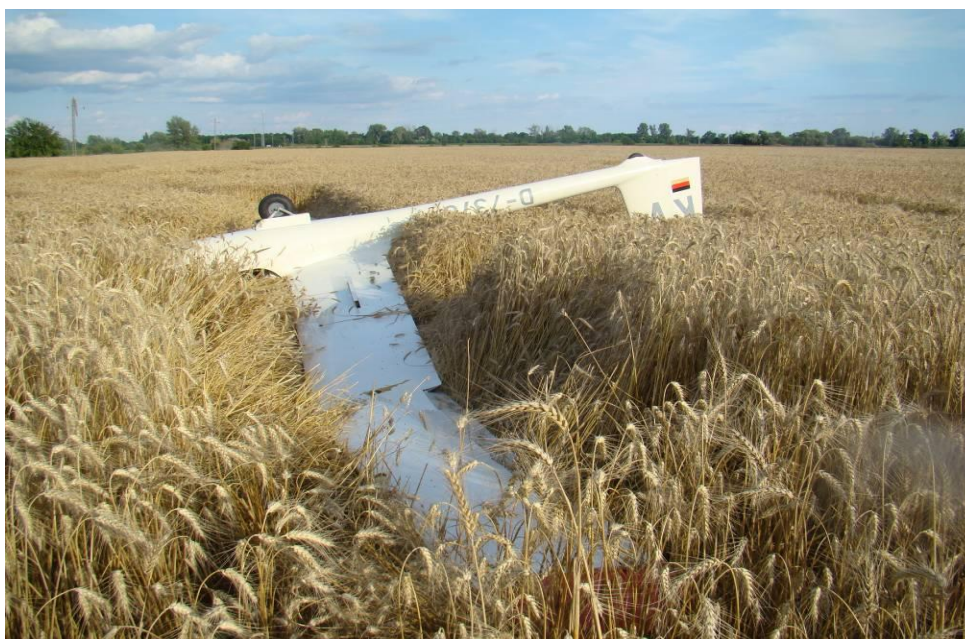
A kis sebességgel repülő repülőgép a vezeték által még tovább lelassítva orral csapódott a földhöz, majd átbukfencezve további csúszás nélkül háthelyzetben állapotodott meg. A légi jármű főbb szerkezeteiben az alábbi sérülések keletkeztek:

- az orrész teljen roncsolódott;
- a kabintető teljesen roncsolódott;
- a kormányok, tolórudak deformálódtak;
- az ülésteknő törött, a műszerfal roncsolódott;
- a kabin alsó része a pilótaülés alatt hosszában elrepedt egészen közel a futóműig;
- a műszerek tönkrementek a becsapódás során bekövetkezett terhelés miatt;
- a törzskeret váza deformálódtott, a szárnybekötés csapjai elmozdultak;
- a jobb szárnytő kilépő élének csatlakozási pontjánál a laminát kéttenyérnyi darabja letört a törzsről;
- az oldalkormány sérült, a bekötés deformálódtott;
- a vízszintes vezérsík bekötési pontja kiszakadt, a vezérsík csonkja deformálódtott, festése és főtartója sérült;

- a jobb szárny a csűrőkormány mellett, a szárnyhúr iránya mentén kettétört;
- a jobb és bal szárny felső felületének festése sérült;

2. ábra: A repülőgép háthelyzetben a becsapódás után.
