**KÖZLEKEDÉSBIZTONSÁGI
SZERVEZET**

ZÁRÓJELENTÉS

**2010-171-4P
LÉGIKÖZLEKEDÉSI BALESET**

**TL-2000 Sting Carbon (Ultralight)
I-9603**

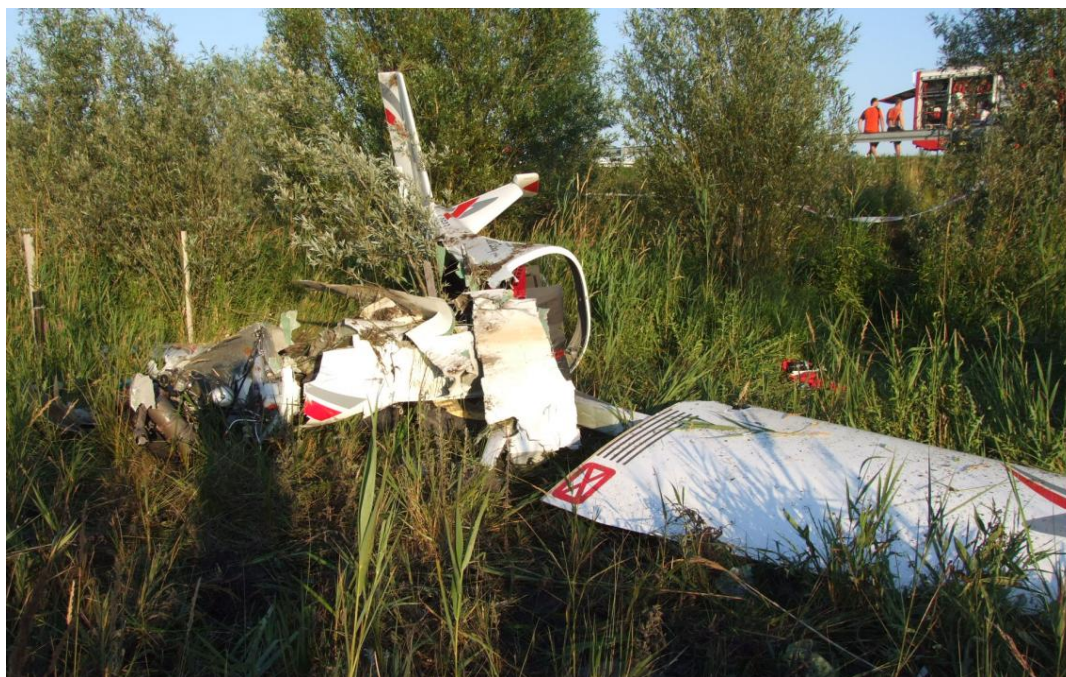
A nem irányított manőver az M7 autópálya vadvédelmét ellátó drótkerítésig tartott, ahol a bedöntött repülőgép a kerítéssel való ütközéstől megpördült, majd a tőzeges talajba csapódva - a menetiránynak háttal csúszva, roncsolódva - 18 m fékeződés után nyugalomba került. (A roncs az 1. ábrán látható.)

1. ábra Repülőgép roncs

A becsapódásnak a talajon okozott nyomaiból, valamint a repülőgép roncs helyzetéből arra lehet következtetni, hogy a repülőgép először bal szárnyával a drótkerítésnek ütközött, majd a bepördülés és a bal főfutó leszakadását követően - mintegy 25-30 fokos szögben - a törzs orr részével csapódott a földnek. A puha tőzeges talajon - a menetiránynak háttal csúszva, roncsolódva - 18 m fékeződés után, a leszálló pályától 600 m-re, a leszállóirányon állt meg.

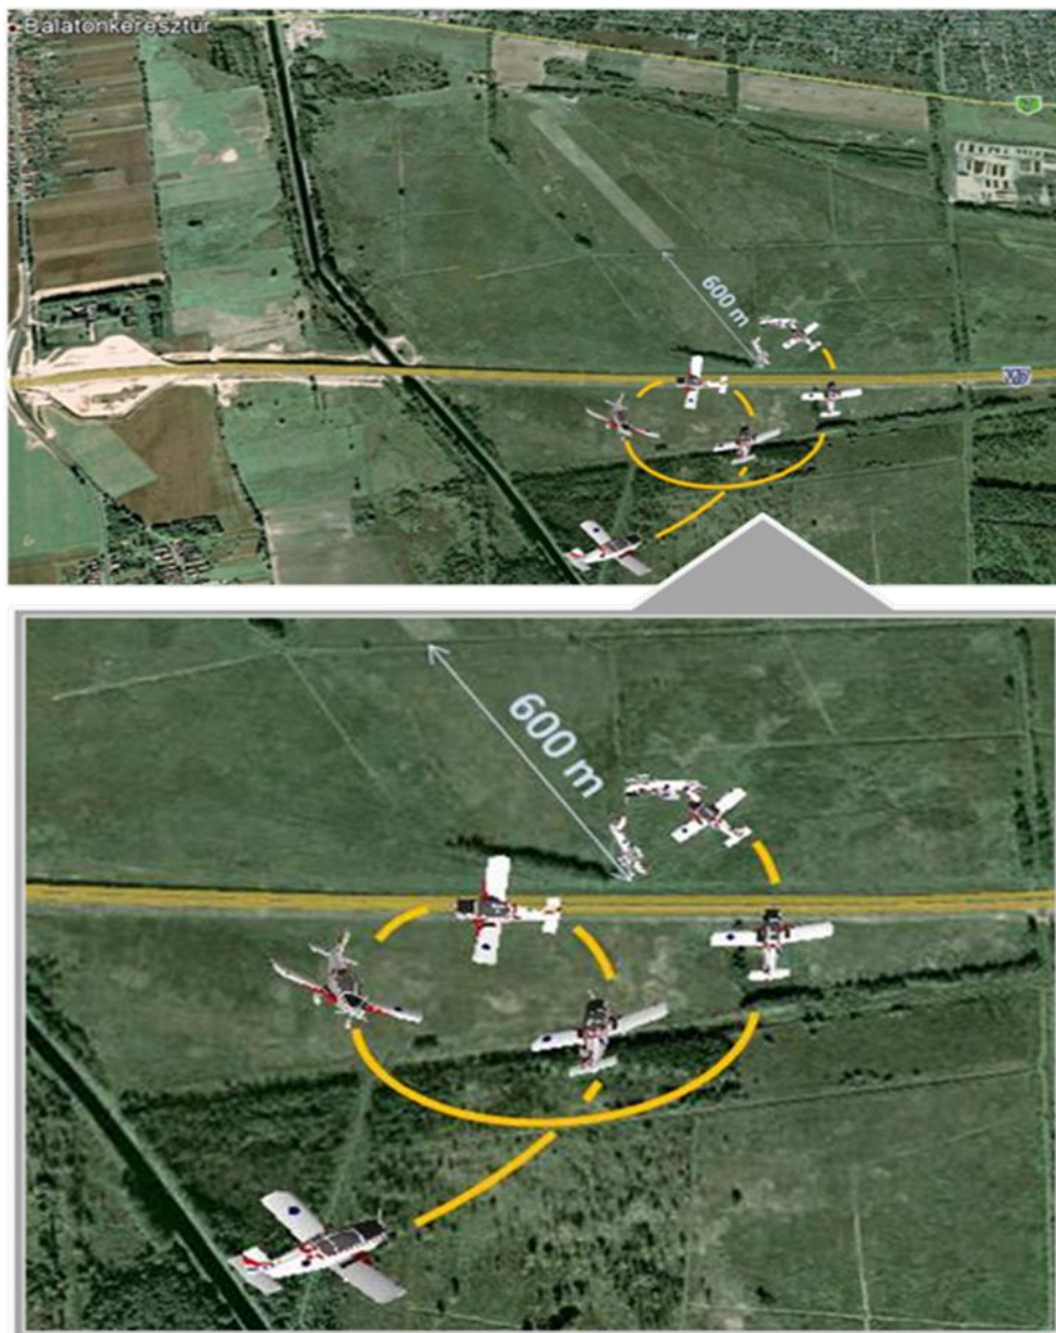
2. ábra: A légi jármű útvonala az esemény előtt

A megközelítés megszakítása (360 fokos forduló végrehajtása) a leszálló repülőgépek közötti távköz megnövelése céljából nem volt indokolt (2. ábra).

A pilóta a final-re fordulás során vélhetően eleve kis sebességgel repülve, a bólintási szög különösebb növelése nélkül csökkentette alapjáratra a motor fordulatszámát. Ennek következtében a repülőgép annyira lelassult, hogy a belső szárnyon már nem keletkezett elegendő felhajtóerő (átesett) és a gép dugóhúzóba került.
