KÖZLEKEDÉSBIZTONSÁGI
SZERVEZET

ZÁRÓJELENTÉS

2010-177-4

PIK-20

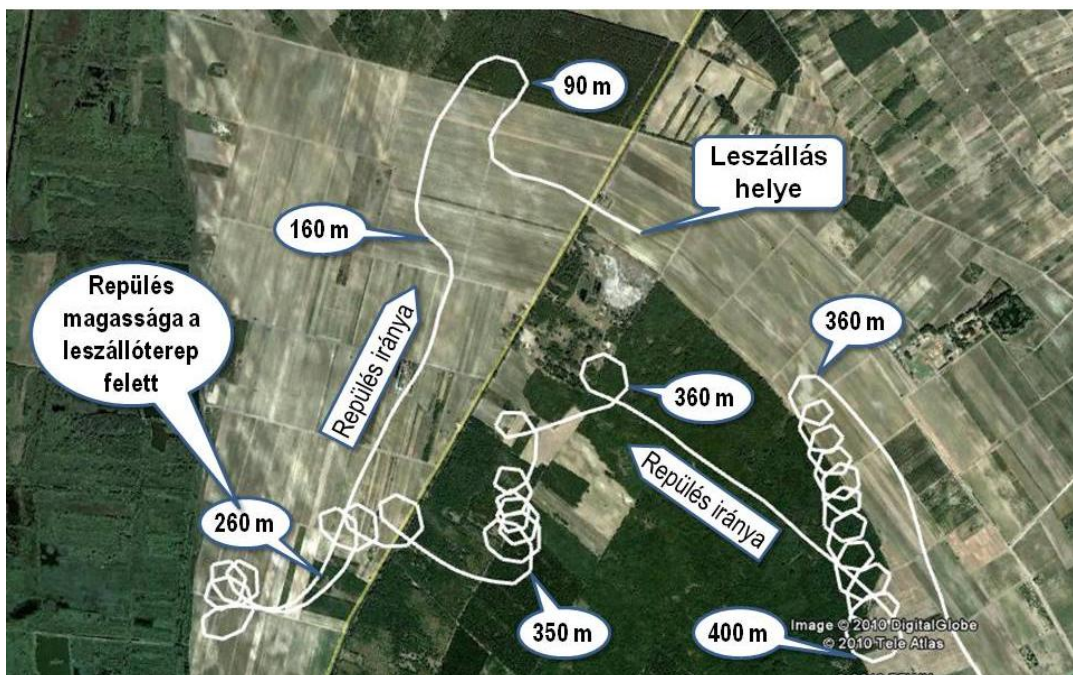
A pilóta által kiválasztott leszállóterep Kecel szélétől délnyugati irányban egy kilométerre, a Császártöltés felé vezető 54-es út bal oldalán az útra merőlegesen terült el. Hossza 350, szélessége hozzávetőlegesen 50 méter, az úttól enyhén emelkedő, mindkét oldalról magas művelésű ültetvény határolta. A leszállás irányából nézve a terep bal oldalát alacsony lucerna, a jobbat magasabb érett gabona borította.

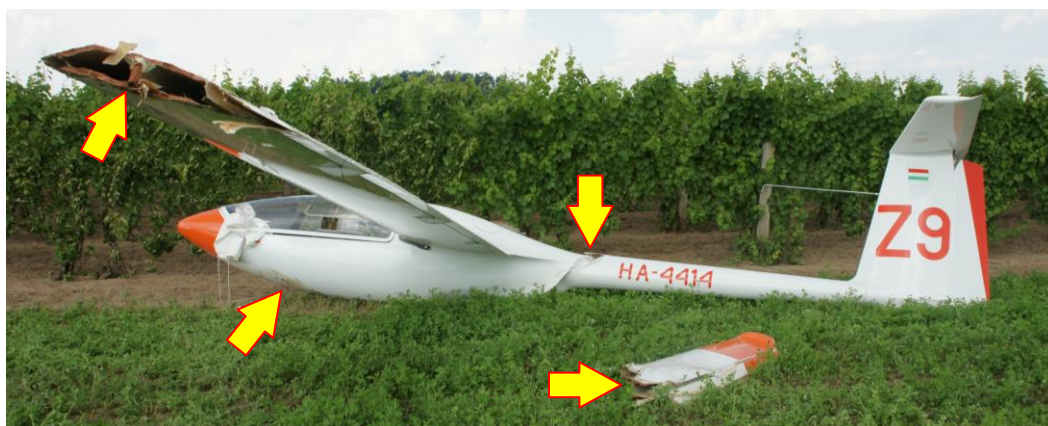
A szőlő-kordonnal való ütközés során a bal szárny végének kb. másfél méteres darabja letörött.

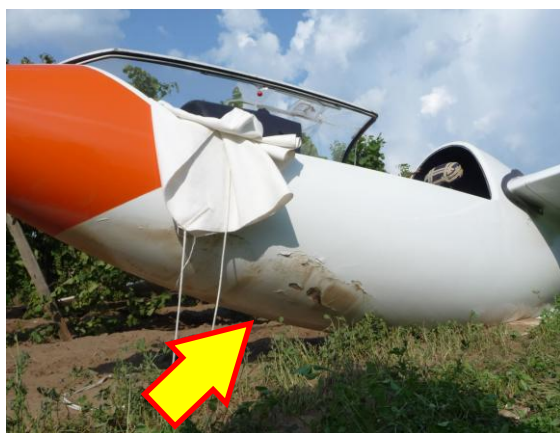
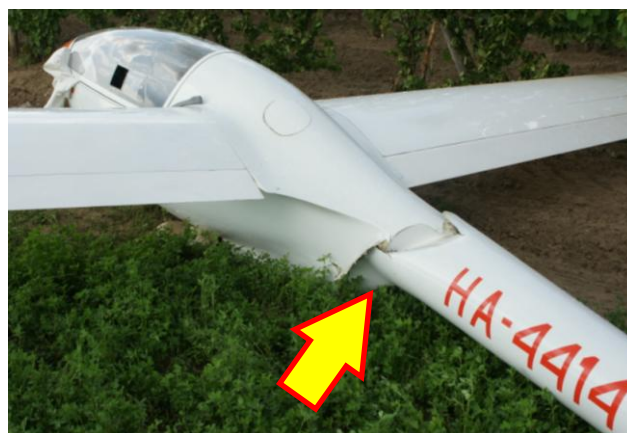
A talajon történt csúszás során a kabin alsó része megrongálódott. A farokkerék leérésekor hirtelen lefékezte a függőleges tengely körüli forgást, így a törzs a szárnyak mögött oldal irányban megroppant.

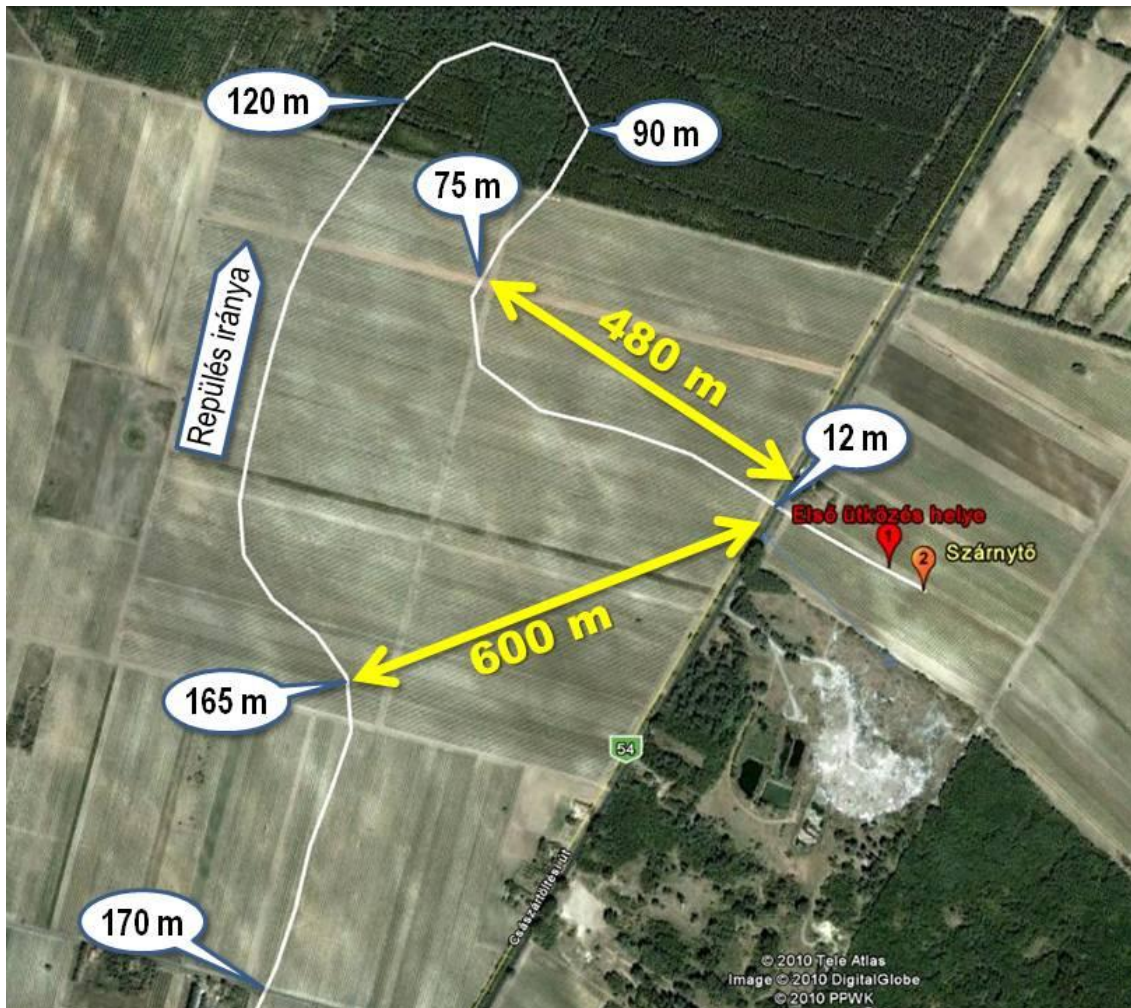
Amikor a pilóta a termikelést abbahagyva megkezdte a leszállás előtti manővereket, már nem túl sok leszálló-terep közül választhatott a többségében kordonos szőlő-ültetvényekkel borított tájon. A kiválasztott terep mérete és növényzete lehetővé tette a biztonságos leszállást. A manővereket azonban a 3. fordulónak megfelelő helyen kezdte meg, így egészen a befejező-egyenesre történő ráfordulásig nem került 480 méternél közelebb a terephez, melyet így csak korlátozottan tudott megvizsgálni. A befejező egyenesen repülve – elmondása szerint – váratlanul megpillantott egy oszlopot a terep közelebbi szegélyén, amiből egy légvezeték jelenlétének veszélyére következtetett, és a besiklás szögét laposítva az útpályát 12 méteres magasságban repülte át.

Valószínűsíthető, hogy a váratlanul szükségessé váló manőver némileg elterelte a pilóta figyelmét a behelyezkedésről, így a repülési pálya annyira közel került a szőlő ültetvényhez, hogy a bal oldali szárnyvég a kordon fölé nyúlt. A süllyedés során az úttól 150 méterre a szárny elérte a kordon tetejének szintjét, és annak nekiütközött. Ettől kezdve a pilótának nem volt lehetősége befolyásolni a repülőgép mozgását.
