ZÁRÓJELENTÉS

**2010-180-4P
LÉGIKÖZLEKEDÉSI BALESET**

**Halászi
2010. július 16.**

**TL-2000 Sting Sport (Ultralight)
35-16**

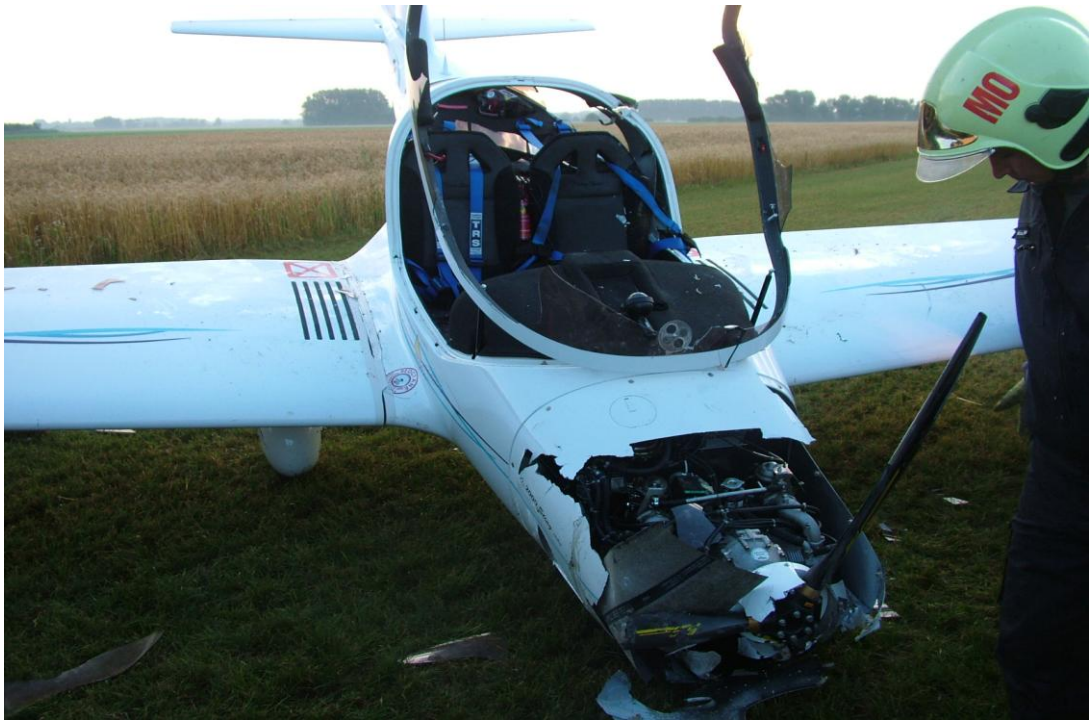
1.3 A légi jármű sérülése

Az érintett légi járműben az eset kapcsán jelentős anyagi kár keletkezett.

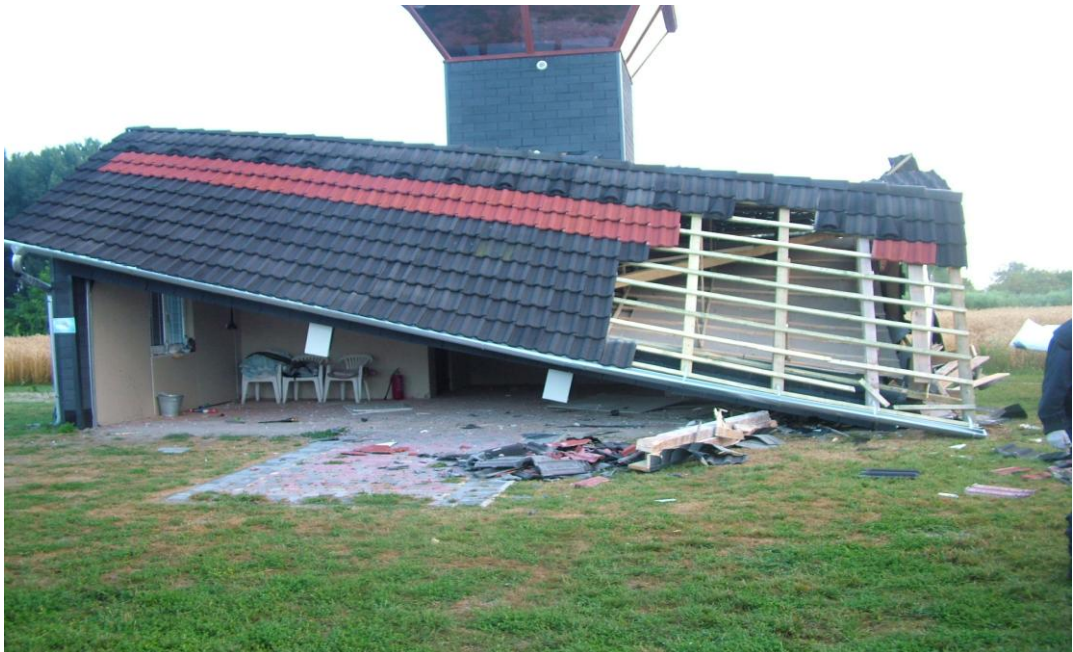
1.4 Egyéb kár

Az irányító épület rongálódása.
