KÖZLEKEDÉSBIZTONSÁGI
SZERVEZET
TRANSPORTATION SAFETY
BUREAU

ZÁRÓJELENTÉS

**2010-183-4P
LÉGIKÖZLEKEDÉSI BALESET**

**MS-894A Morane
HA-JDP**

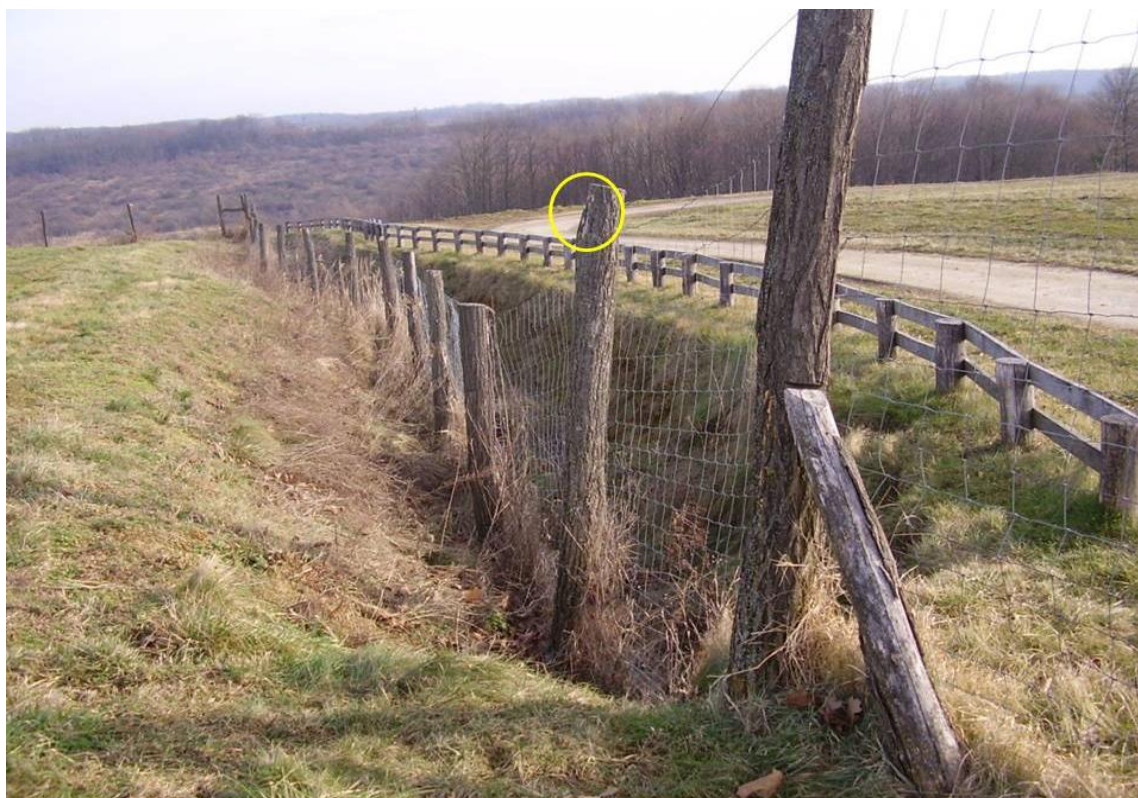
A futópályához tartozó 20x60 m-es gurulóúton gurulva, a futópályához közeledve, a repülőgép jobbra letért a gurulóút középvonalától, majd a jobb szárny törővégével ütközött az utat szegélyező vadvédő kerítés egyik faoszlopával, aminek következtében a légi jármű a fel-leszállópályát határoló árokba gurult.

1. ábra: Az utat szegélyező vadvédő kerítés faoszlopa

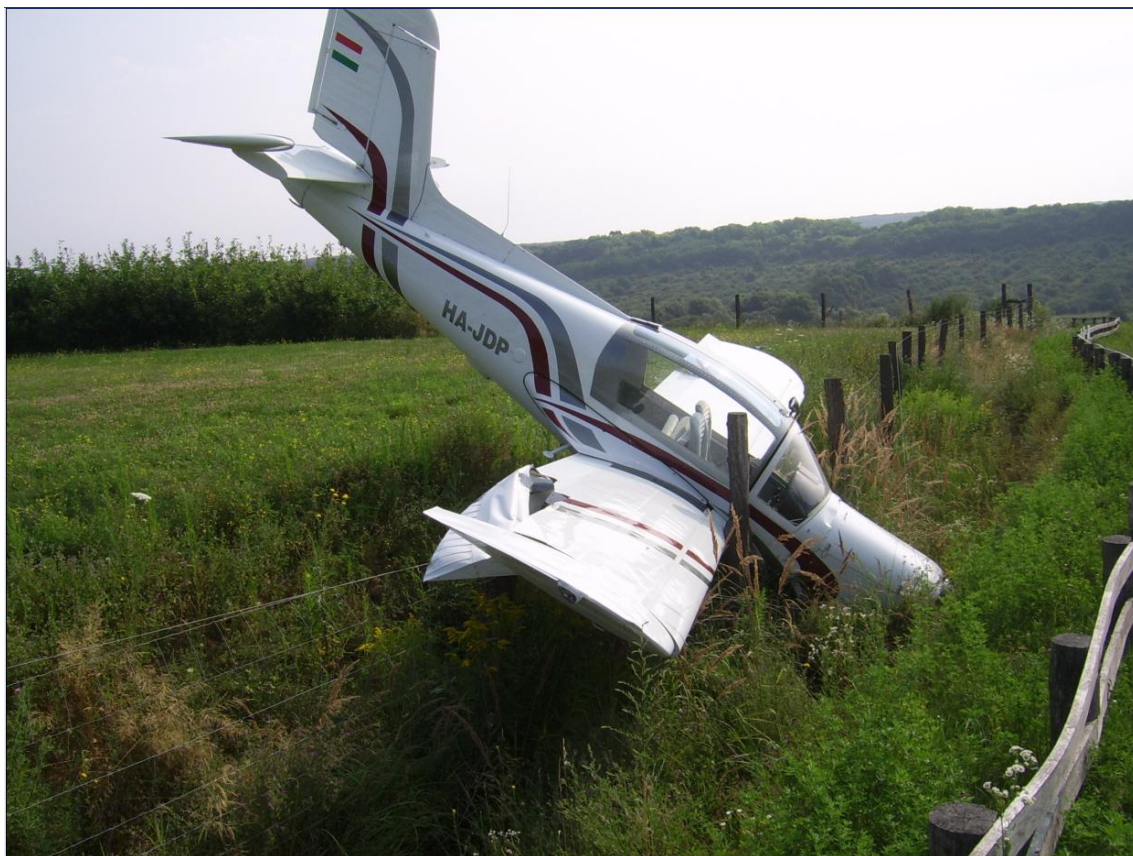
2. ábra: A baleset helyszíne a légi járművel

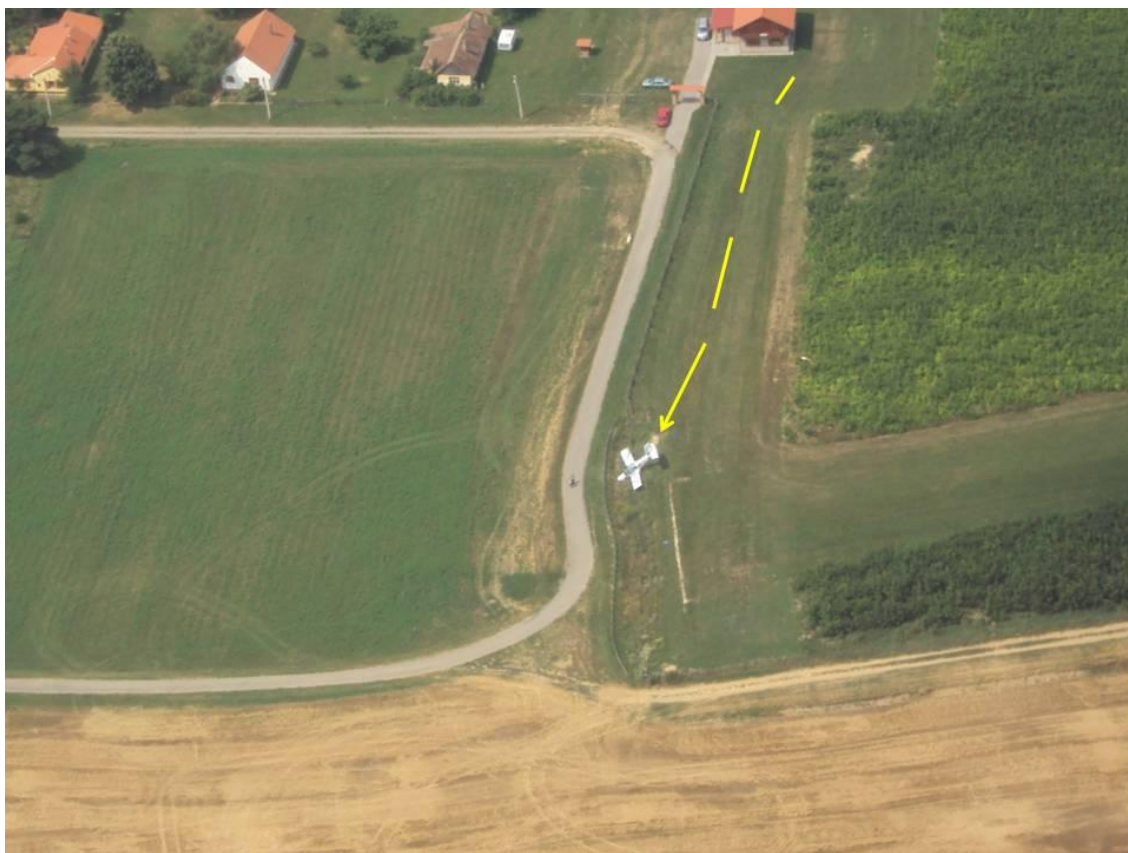
3. ábra: A gurulás útvonala madártávlatból

A nem nyilvános fel- és leszállóhelyhez tartozó gurulóút - a terepviszonyok miatt - mintegy 1,5-2 százalékkal emelkedik a futópályához viszonyítva. Az állóhelyről a futópálya irányába haladva, a gurulóút hosszának kétharmadától, a hosszirányú lejtés mellett a gurulóút teljes szélességben jobbra is lejt.

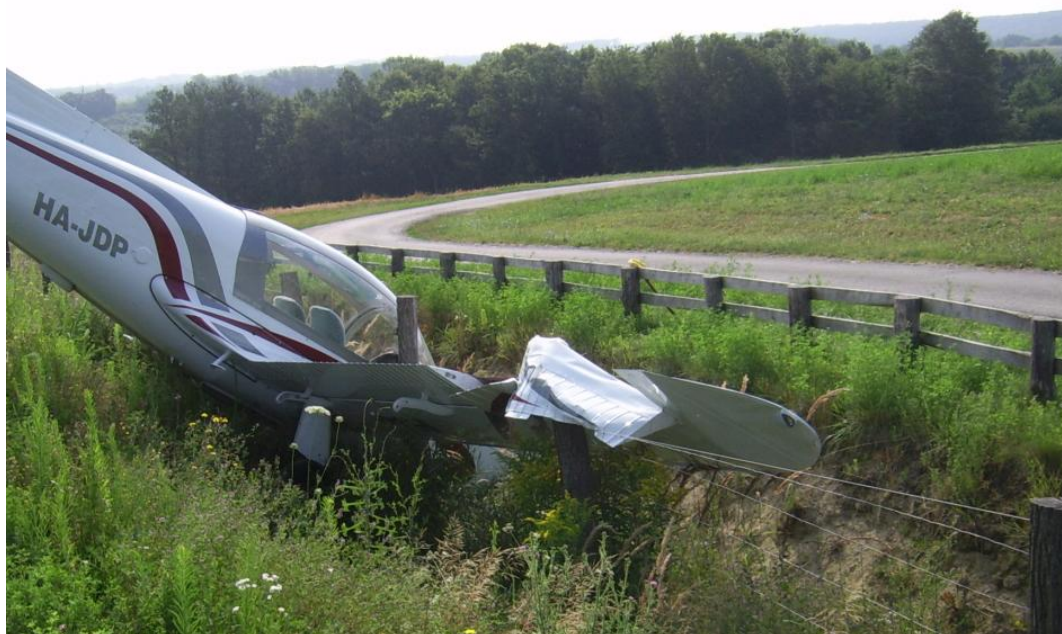
A repülőgép jobb szárnya, szárny-mechanizációja, légcsavarja, a motor és az orrfutó felfüggesztése, a felfüggesztés mögötti tűzfal, valamint a tűzfalat határoló borítás sérült.

4. ábra: Sérült jobb szárny

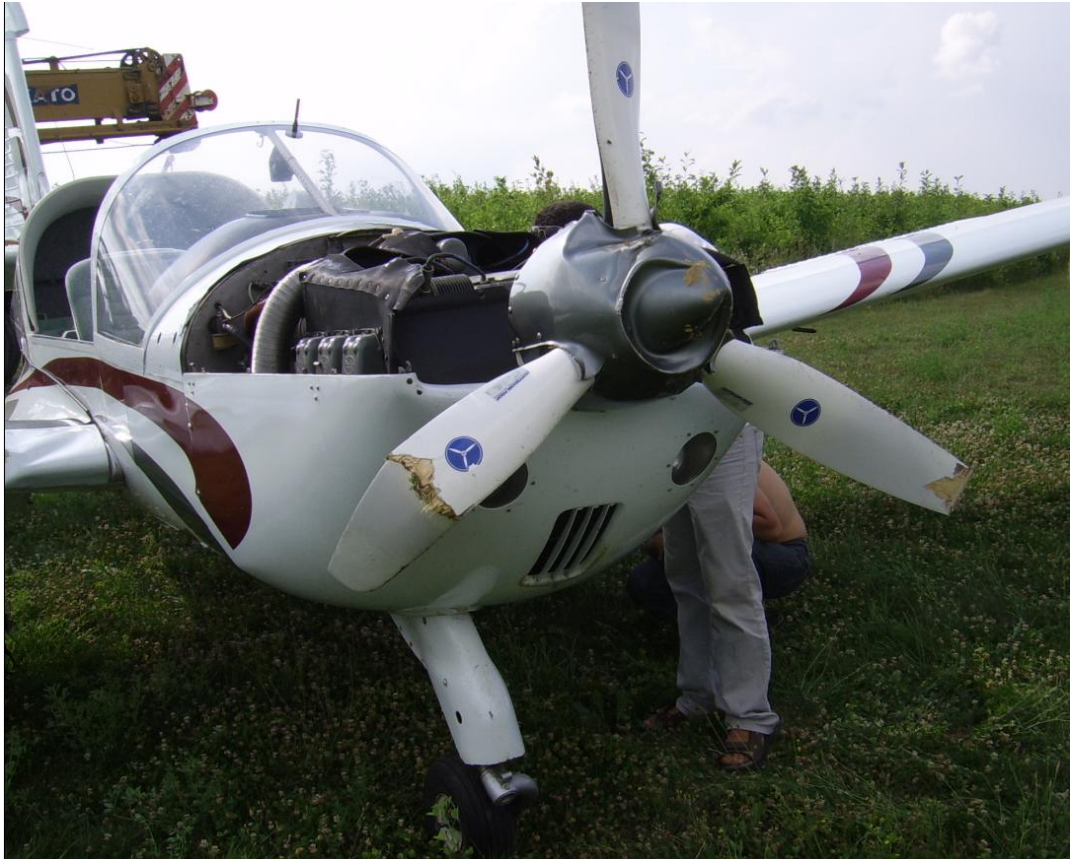
5. ábra: Hajtómű a törött légcsavarral
