KÖZLEKEDÉSBIZTONSÁGI  
SZERVEZET  
TRANSPORTATION SAFETY  
BUREAU

# **ZÁRÓJELENTÉS**

**2010-185-4  
REPÜLŐESEMÉNY**

**EMBRAER-170  
SP-LDA**

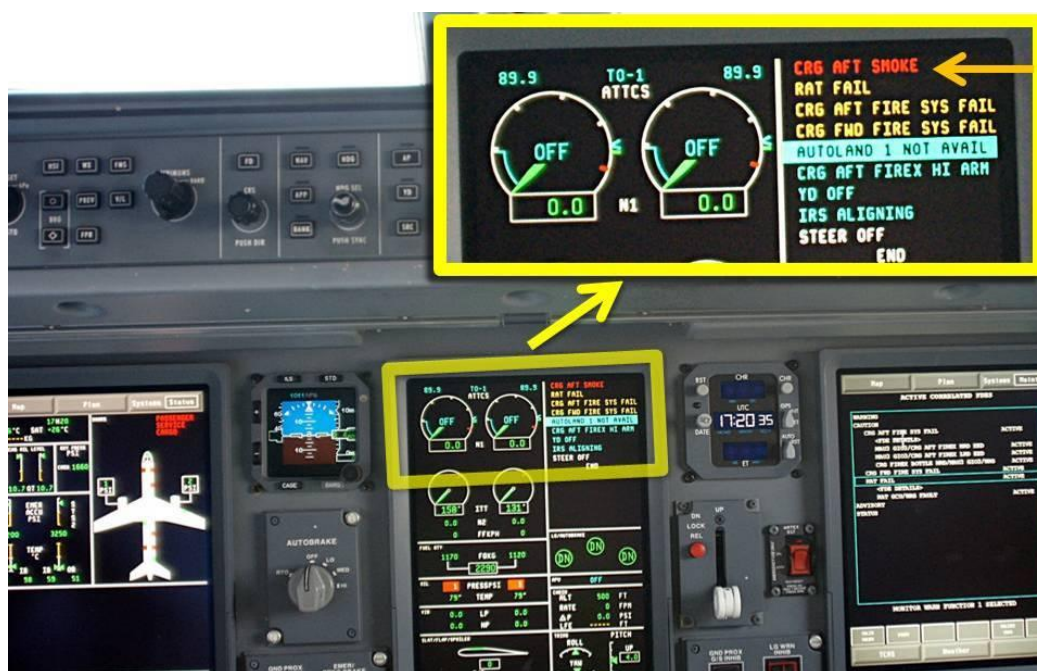
2. ábra Hátsó csomagtér füstjelzés megjelenése a pilótafülke középső képernyőjén

A légijármű fel volt szerelve csomagtér füstjelző, valamint tűzoltó rendszerekkel. Az EICAS képernyőn a leszállás után látható (2. ábra) „CRG AFT SMOKE” a vizsgálat tárgyát képező riasztás, a „CRG AFT FIRE SYS FAIL” és „CRG FWD FIRE SYS FAIL” hibajelzések természetes következményei a végrehajtott tűzoltásnak, mivel az oltóanyagot tartalmazó palackok kiürültek, így alkalmatlanná váltak a további tűzoltásra. A „RAT FAIL” hibajelzésnek nincsen köze a vizsgált eseményhez. A téves füstjelzéssel összefüggő műszaki probléma 3 hónapra visszamenőleg nem volt.

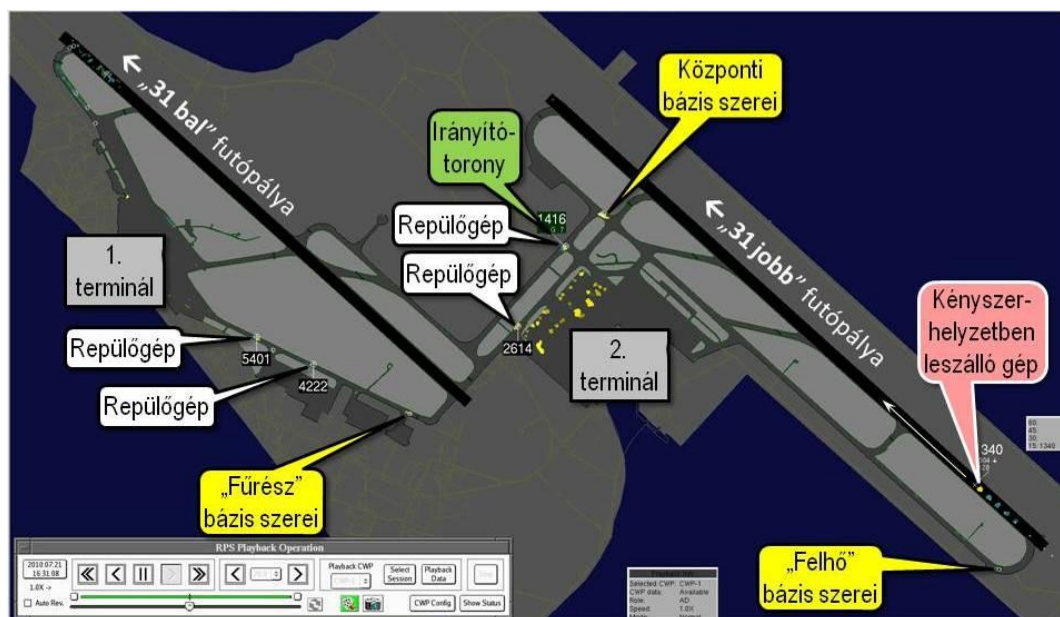
**3. ábra** Budapest Liszt Ferenc Nemzetközi Repülőtér a gurítóradar rögzített képe alapján a kényszerhelyzetben lévő gép földet érésekor

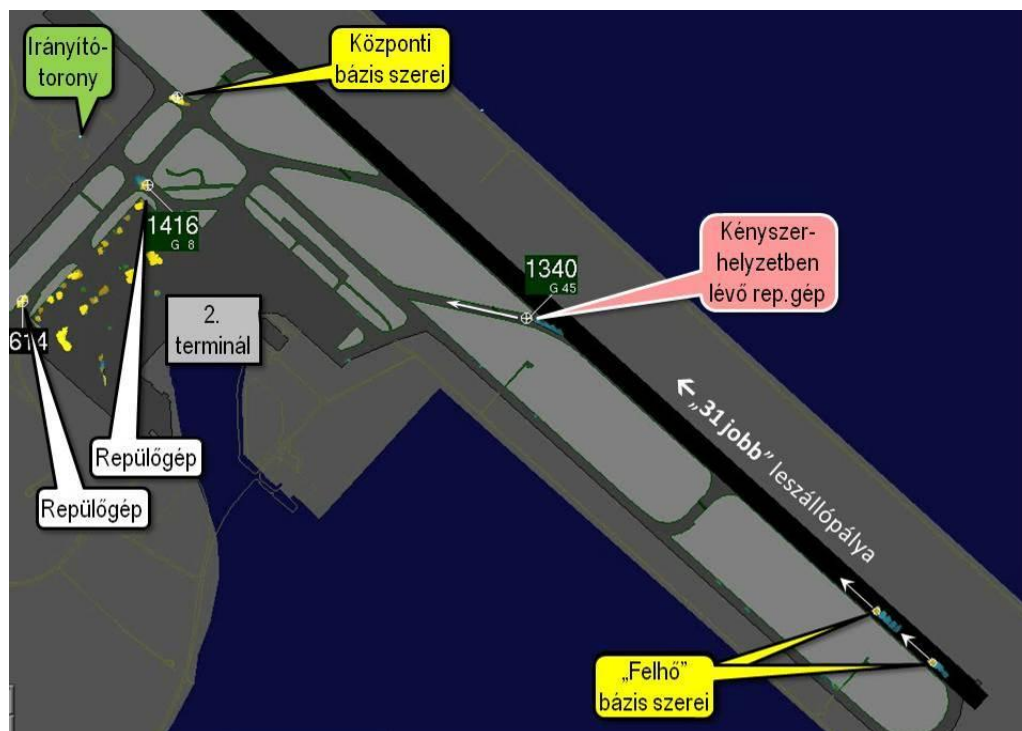
**4. ábra** A LOT gép leszállás után elhagyja a 31R pályát a „Y” gyorslegurulón. A „Felhő” bázis tűzoltó járművei a pályára felhajtva nagy sebességgel követik

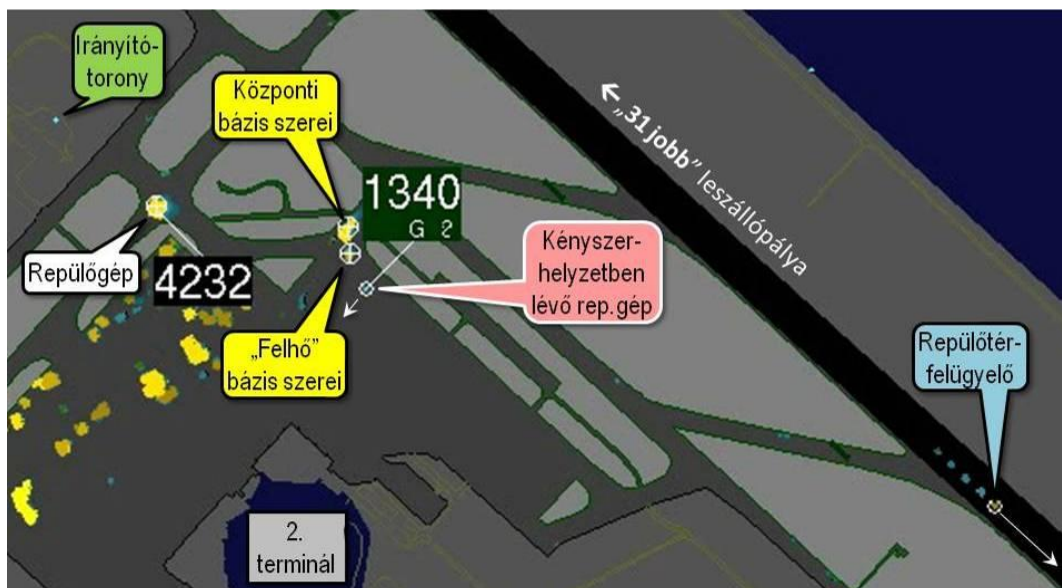
Az Apron2 szolgálat a 70-es állóhelyre irányította a gépet, melyet a 31 jobb pálya mellé felvonult tűzoltó egységek kísérték (6. ábra). Az állóhelyre beállva a pilóták leállították a hajtóműveket, de az utasok kiszállítását nem tudták azonnal megkezdeni, mivel nem állt még utaslépcső a gép ajtajához, amit a pilóták szóvá is tettek az Apron2 szolgálatnak. A lépcső megérkezését követően megkezdődött az utasok kiszállása, amivel egy időben a tűzoltók felnyitották a csomagtereket, de ott tüzre vagy füstre utaló jeleket nem észleltek.

6. ábra A kényszerhelyzetben lévő LOT gép tűzoltó járművek kíséretében begurul a „70-es” állóhelyre, eközben az Ügyeletes Repülésüzem vezető (DAM) a pályán végighajtva ellenőrzi annak állapotát

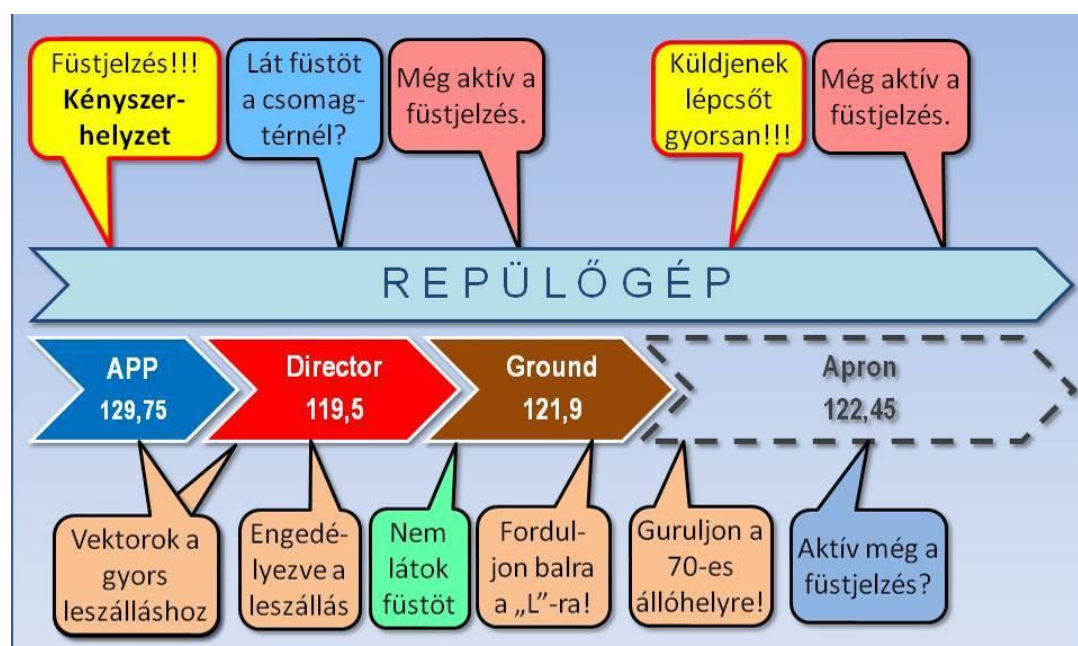
A füstjelzés jelentkezésekor a légi jármű a „Budapest Approach” (közel-körzet) irányítással állt kapcsolatban a 129,7 MHz frekvencián. A vészhelyzet kinyilvánítását követően az irányító kérdésére a pilóta közölte a fedélzeten tartózkodók számát, a tüzelőanyag mennyiségét, valamint, hogy nincsen tudomása veszélyes árurol a gépen. Ezt követően az irányítás utasítására átváltott a „Director” (bevezető) irányító 119,5 MHz frekvenciájára, és ott is maradt egészen a leszállás befejezéséig. A leszállási engedélyt is a „Director” adta a „Tower” (torony) irányítóval telefonon történt egyeztetést követően. A pálya elhagyása után a pilóta rákérdezett a vele akkor kapcsolatban álló Director irányítóra, hogy az lát-e füstöt a gépnél, mert a berendezés még mindig jelez a csomagtérben. A Director irányító munkahelye a HungaroControl épületének belsejében van. A füstre vonatkozó kérdésre az irányító nem válaszolt, viszont átküldte a repülőgépet a „Ground” (gurító) irányítóhoz a 121,9 MHz frekvenciára.

**7. ábra** A „föld-levegő” kommunikáció egyszerűsített vázlata. A „Torony” irányítóval a gép nem került kapcsolatba. Az előtér („Apron”) területén a forgalmat nem a HC koordinálja.

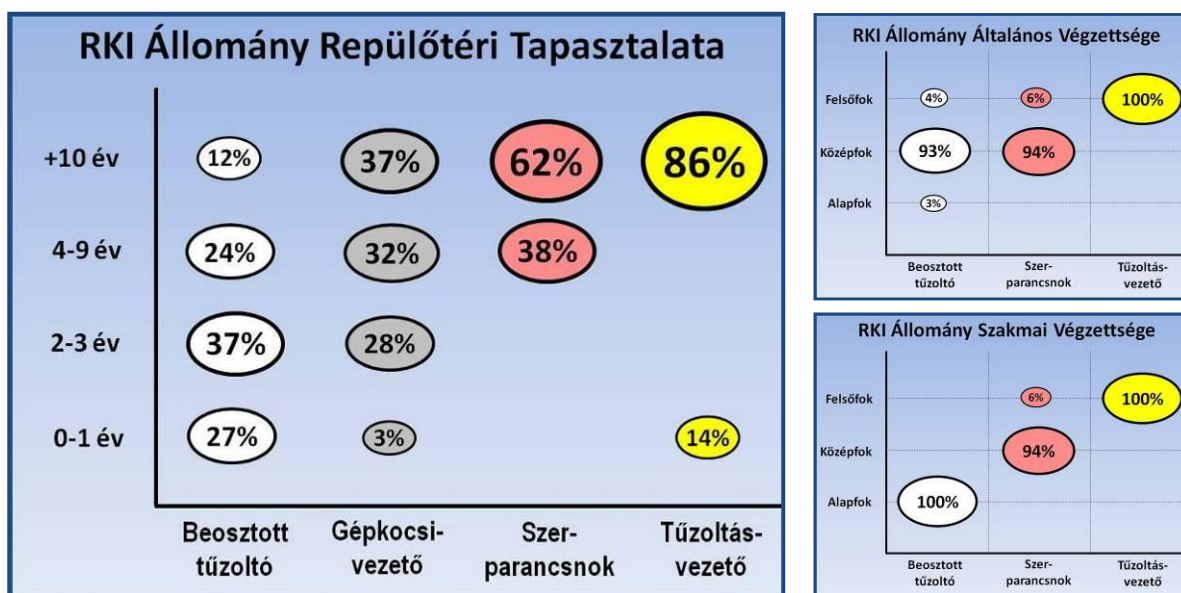
7/b. ábra Az RKI tűzoltó állományának képzettsége és helyismerete az esemény idején

A Vb információi szerint az Igazgatóság állománya rendelkezik a feladatok ellátásához előírt és szükséges általános, valamint általános-szakmai végzettséggel. A tűzoltásvezetői állomány túlnyomó többsége 10 évet meghaladó repülőtéri tapasztalattal rendelkezik. A szerparancsnokok repülőtéri tapasztalata is legalább 4 éves, de többségében ugyancsak eléri a 10 évet. A beosztottak közül a gépkocsivezetők egy kivétellel legalább két éve szolgálnak a repülőtéren. A beosztott tűzoltó állomány háromnegyede is egy évet meghaladó repülőtéri tapasztalattal rendelkezik.

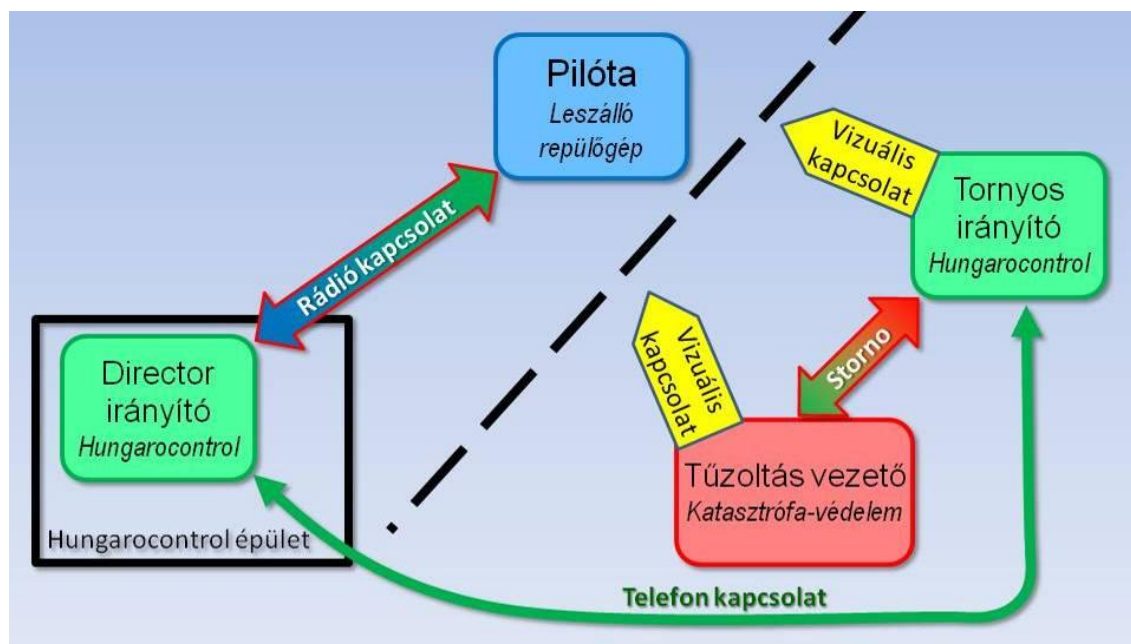
8. ábra Repülőgép és a repülőtéri szolgálatok közötti kapcsolat a földet éréskor

A fent leírt eljárás eredményeként a földet éréskor az aktív füstjelzéssel, tehát fedélzeti tűz alapos gyanújával leszálló repülőgép és az érintett földi szolgálatok között a 8. ábrán látható kapcsolati rendszer állt fenn. A pilótákkal a HungaroControl épületében lévő TD irányító volt rádiókapcsolatban, aki nem láthatta közvetlenül a gépet és környezetét. Amennyiben a gépen a tűzjelzés valódinak bizonyult volna, és ez a repülőgép környezetében látható lett volna, a TD irányító nem lett volna abban a helyzetben, hogy vizuálisan közvetlenül észlelje, és a pilótákkal közölje ezt az információt. Ugyanakkor a TD a tűzoltókkal sem állt közvetlen kapcsolatban, így a repülőgép és a tűzoltóság tevékenységének hatékony koordinálására sem volt lehetősége.

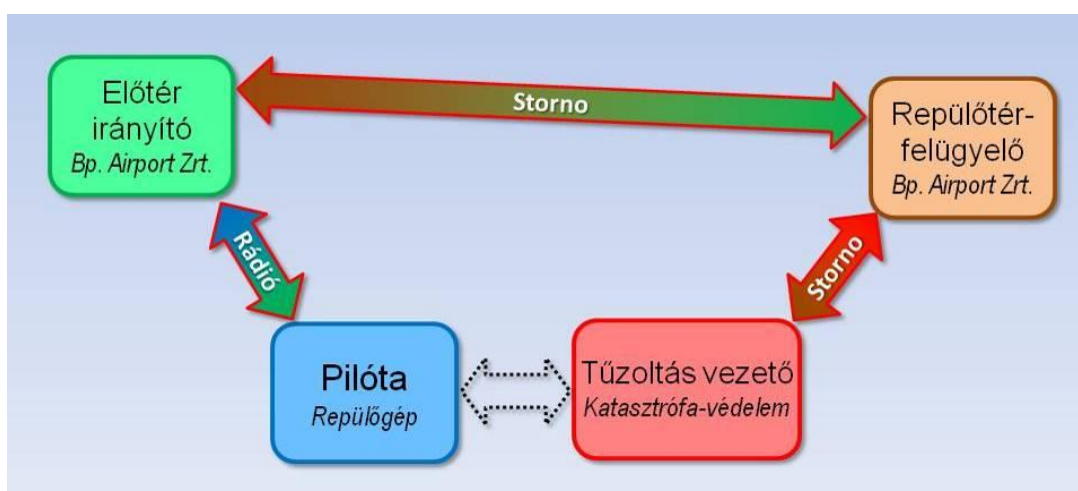
- Az állóhelyen tartózkodó repülőgép pilótái és a Tűzoltásvezető (TV) között meglehetősen sok áttétel közbeiktatásával (TV – DAM – Apron – Pilóták) folyt a kommunikáció. A Vb ismeretei szerint a pilóták és tűzoltók közötti közvetlen információcserét akadályozza a nyelvi nehézségeken felül a megfelelő rádiózási eljárások kidolgozatlansága is. A tűzoltóknak többek között nincsen információjuk arról, hogy a repülőgép az adott pillanatban melyik irányító szolgálattal áll kapcsolatban, és milyen kommunikációs rádiófrekvenciát használ.

10. ábra A repülőgép pilótái és a tűzoltásvezető közötti információáramlás útvonala
