**KÖZLEKEDÉSBIZTONSÁGI
SZERVEZET**

ZÁRÓJELENTÉS

**2010-186-5
VASÚTI BALESET**

**Tatabánya-Tata
2010. április 19.**

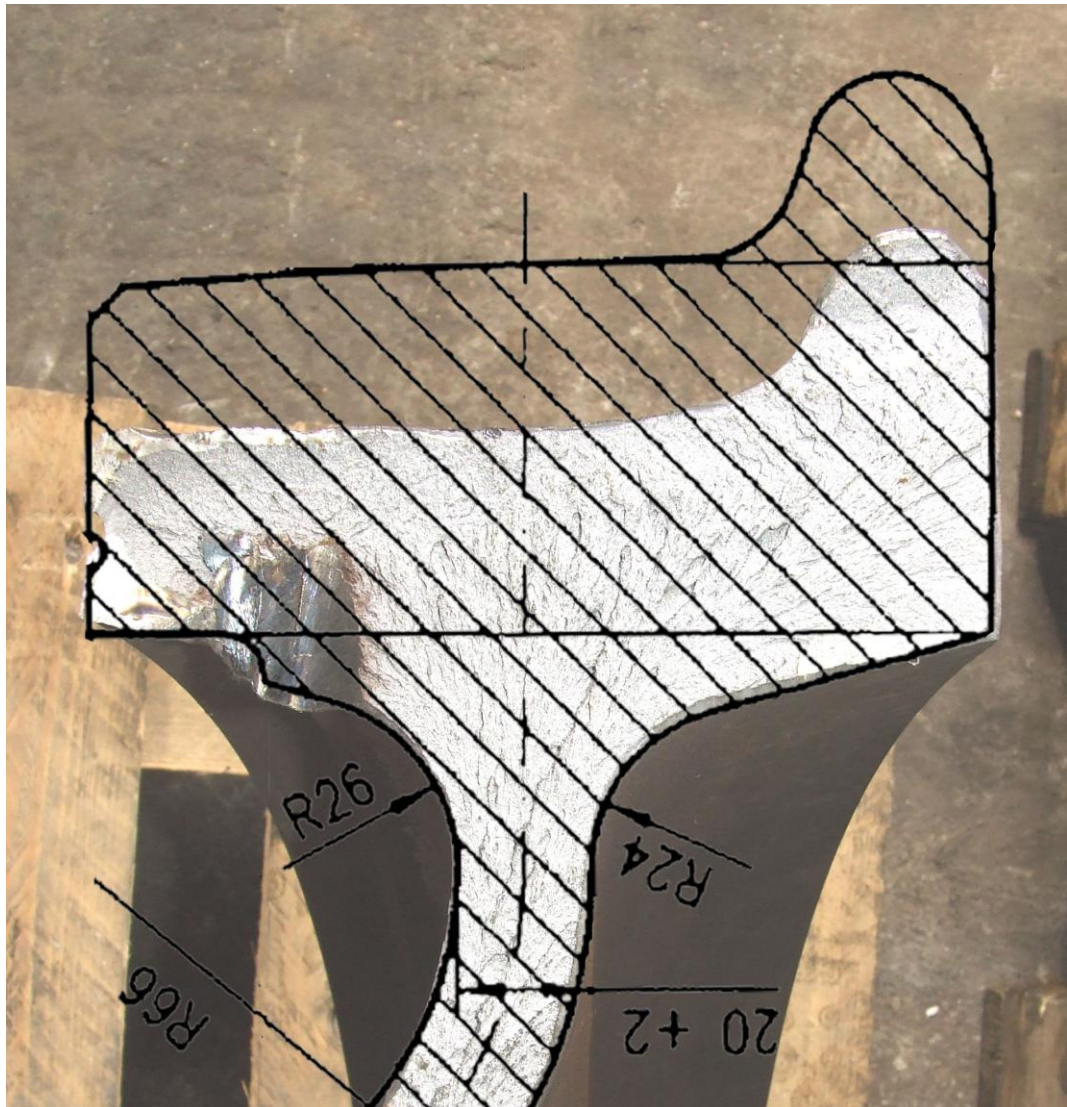
5. ábra: a törött kerék kopottsága összevetve az eredeti állapot rajzával

A törött kereket és a törési felületeket az 1. melléklet képei mutatják, valamint a kerékrajzzal összevetve az 5. ábra. A kocsni kerekének darabjain $v_t=28,3$ mm méret volt mérhető. Az esztergálási beszúrás – a baleseti sérülést nem számítva – a keréken sérülésmentesen látható volt.

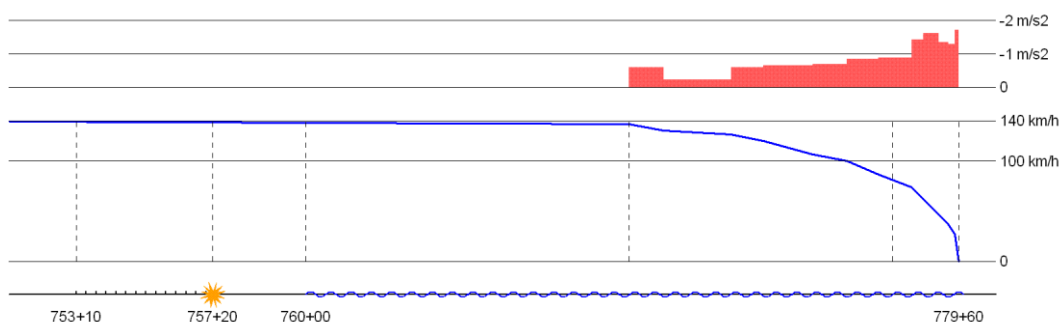
9. ábra: nyomok a vasúti pályán, és a menetdinamikai görbék

A vasúti pályán talált, periodikusan ismétlődő ütődésnyomok (1.1.1) azt mutatják, hogy a kerékben a 753+10 szelvényben már olyan mértékben megnyílt repedés volt, hogy annak törött felülete a sínen már nyomot hagyott. A nyomok távolsága megfelel a kerék kerületének. Ekkor a vonat 139 km/h-val haladt, fékezés nélkül (9. ábra).

A hasadás kb. 400 m megtétele után vált töréssé, és a kerékdarab a kocsit elhagyta (megrongálva a szembe haladó motorvonatot).

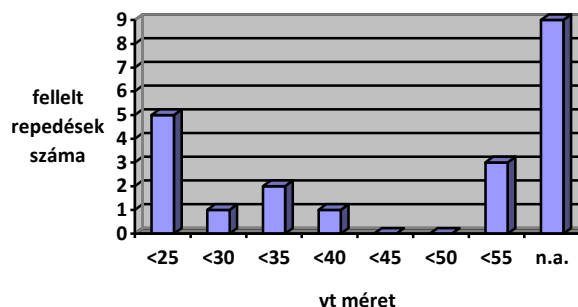
10. ábra: repedések száma és v_t méret

Az ábrából a kis összes esetszám miatt nem vonható le megalapozott következtetés, de valószínűsíti, hogy a kopottabb kerék (alacsony v_t méret) fokozza a repedések kockázatát. (Az újszerű állapotban is magasabb esetszám az ún. fürdőkádgörbe jellegzetességeivel magyarázható.)

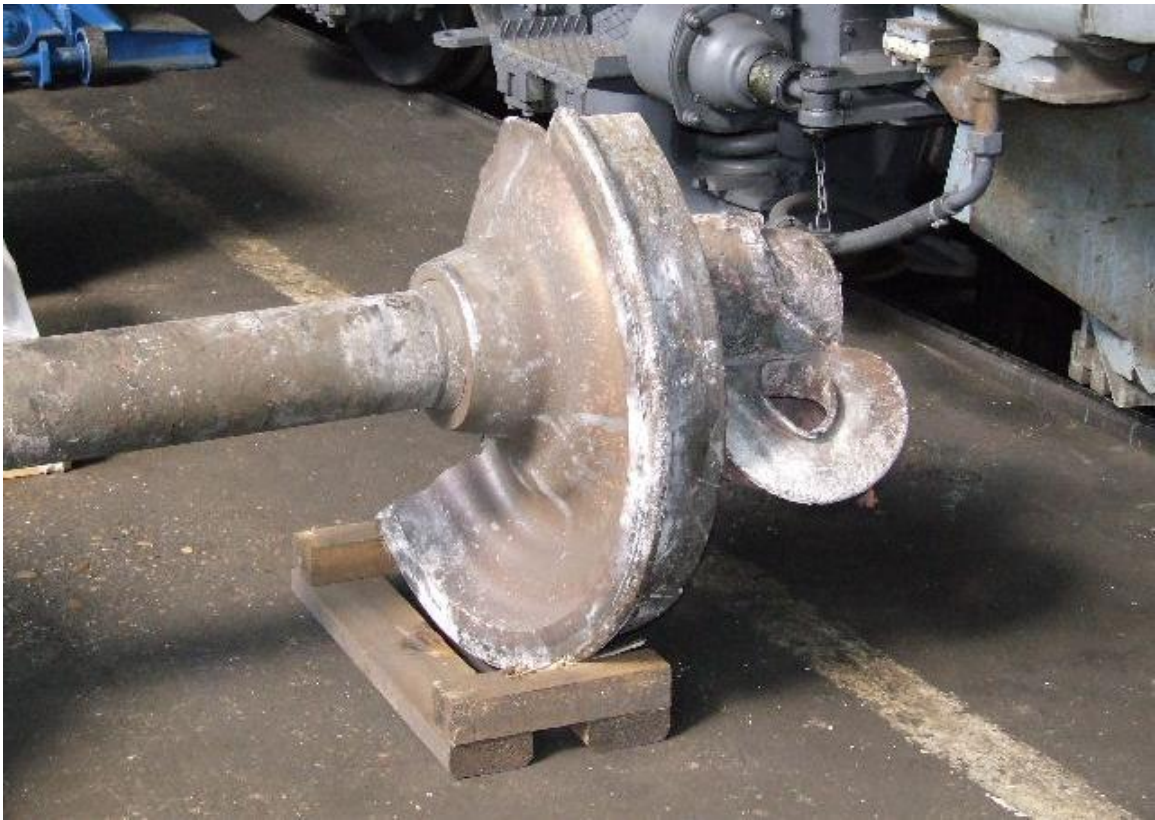
11. ábra: a törött kerék

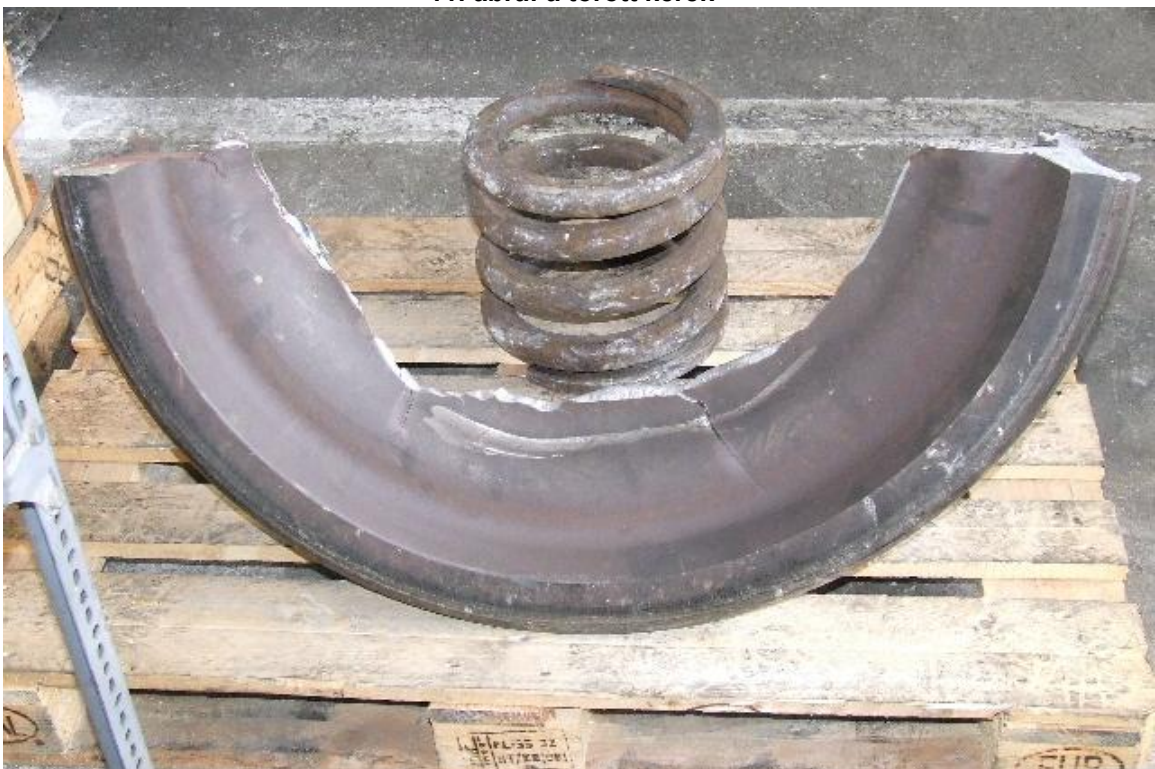
A letört koszorúdarab futófelületén a törés közelében 24 mm hosszú, 60 mm széles laposodás látható, melynek a felülete helyenként kék színű, a felületről fémléválás látható.

12. ábra: a letört kerékdarab

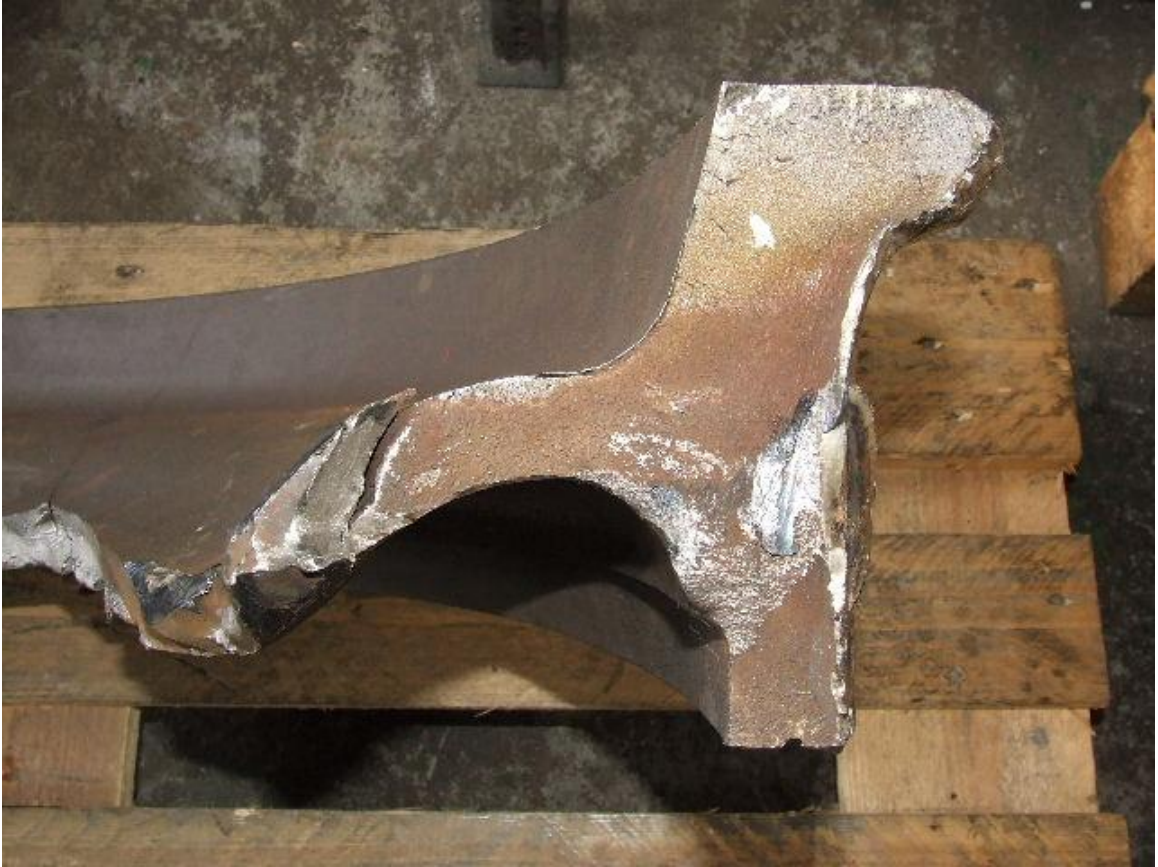
13. ábra: a kerékkoszorú egyik törési felülete

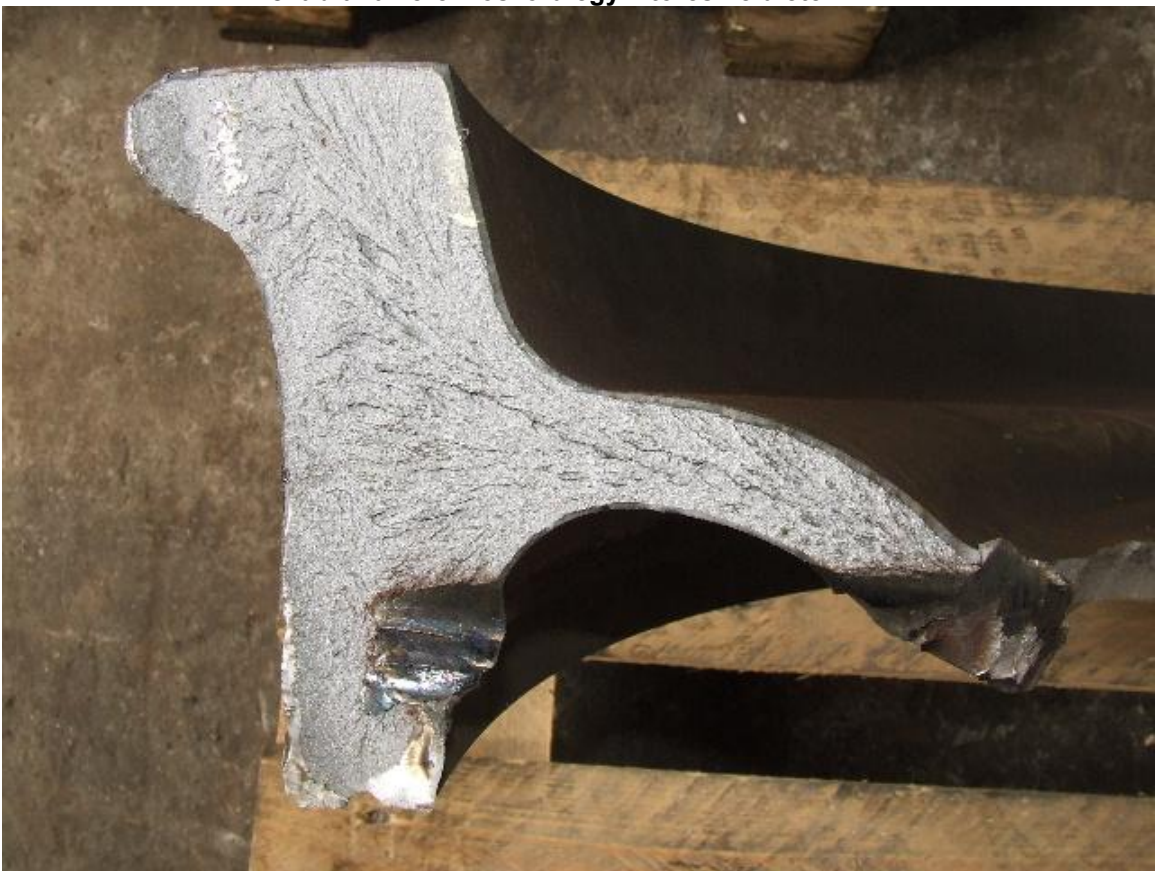
14. ábra: a kerékkoszorú másik törési felülete

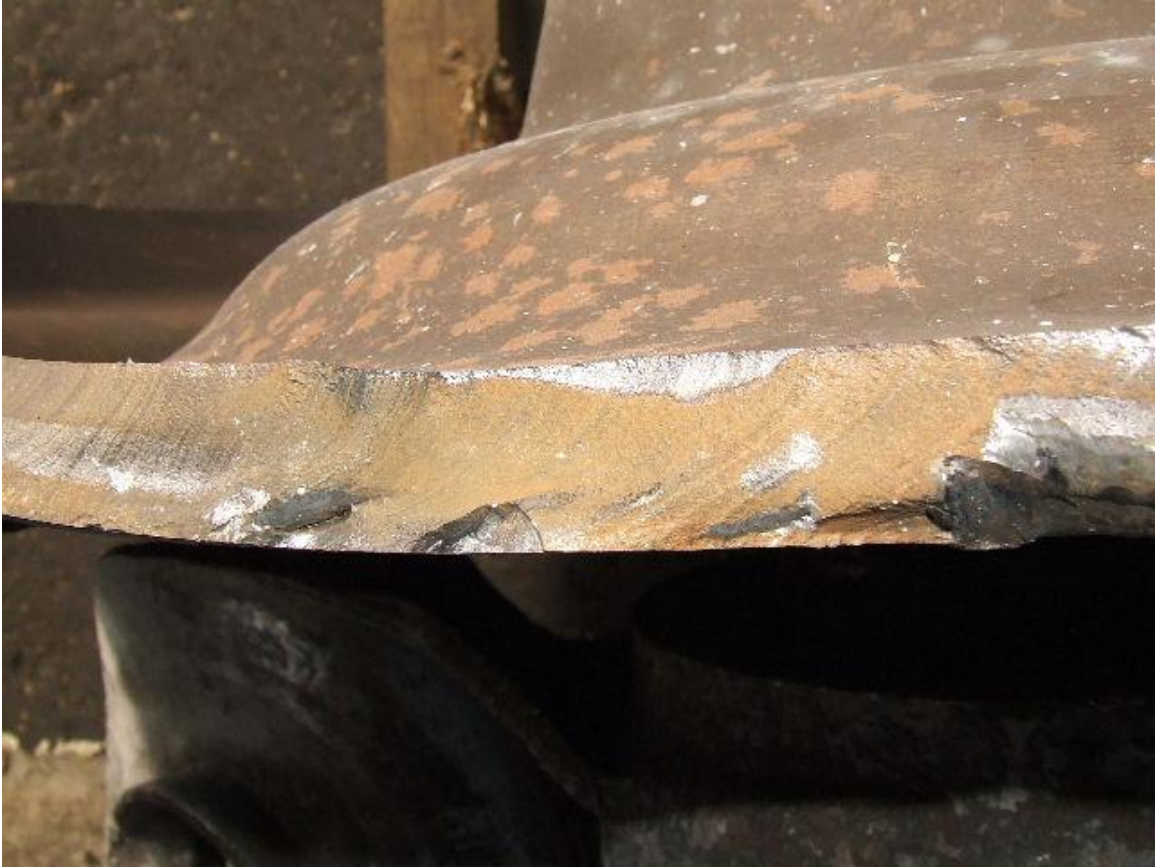
15. ábra: törési felület a keréktárcsán
