**KÖZLEKEDÉSBIZTONSÁGI
SZERVEZET**

ZÁRÓJELENTÉS
2010-194-4P
légiközlekedési baleset
Szeged
2010. július 29.
Schleicher ASW 27
D-7770

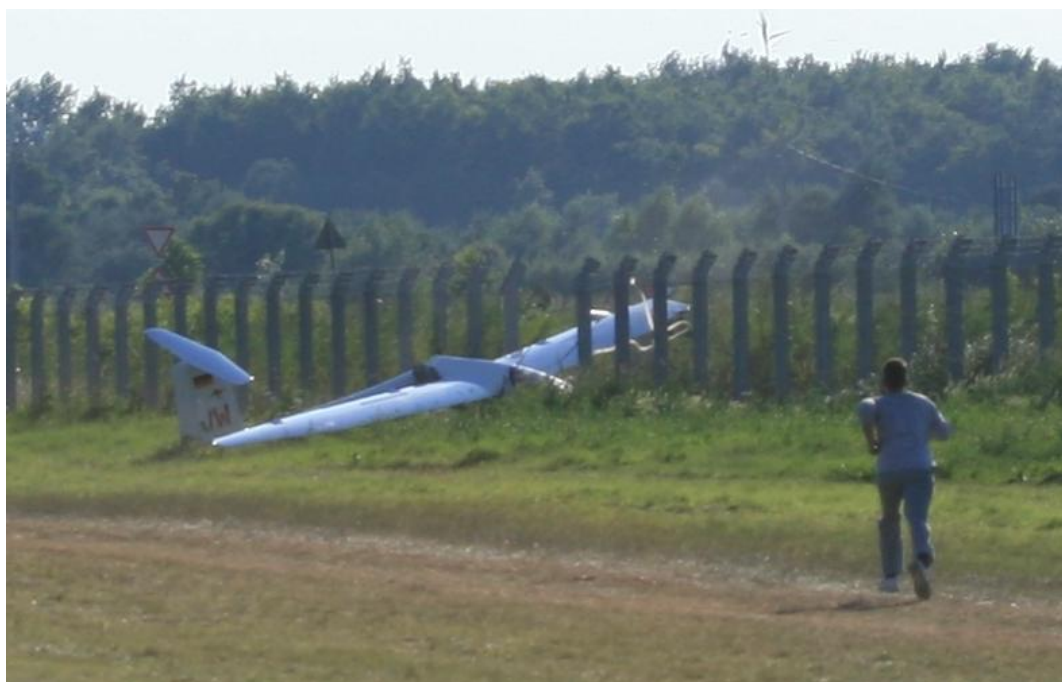
1. sz. ábra: A kerítésen fennakadt légi jármű (szemtanú által készített fotó)

A légi jármű a baleset során a bal szárny végével nekiütközött a repülőtér kerítésével párhuzamos 55-ös számú főúton közlekedő teherautó szélvédőjének. A szárnyvég letört és beszorult a teherautó vezetőfülkéjébe.

A légi jármű ezt követően a bal szárny körül elfordulva nekicsapódott a repülőtéri kerítés egyik beton tartóoszlopának. Az oszlop kifordult a talajból.

A légi jármű törzse a szárny mögötti részen kettétört.

A légi jármű végül a repülési iránnyal csaknem szemben, a drótkerítésen fennakadva került nyugalmi helyzetbe. (GPS koordináták: N46.2525, E020.0878)

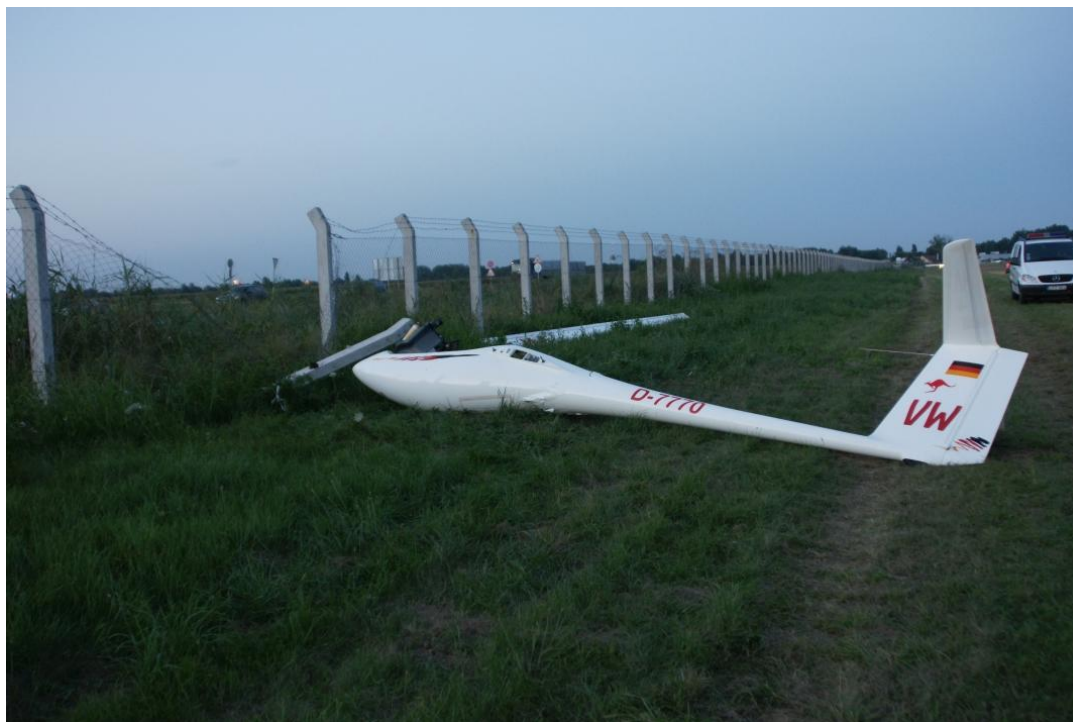
A Vb a helyszínre érve a 2. sz. ábra szerinti állapotban találta a légi járművet.

2. sz. ábra: A légi jármű a helyszínelés megkezdésekor

Az 1. és 2. sz. ábra összehasonlítása alapján megállapítható volt, hogy a helyszínt a Vb kiérkezése előtt megváltoztatták: a légi járművet levették a drótkerítésről, ahol a baleset során fennakadt, és a gép szárnyát is leszerelték. A Vb nem tudta kideríteni a gép részleges szétszerelésének indokait.

A helyszín megváltoztatása a Vb véleménye szerint nem akadályozta a baleset körülményeinek érdemi vizsgálatát.

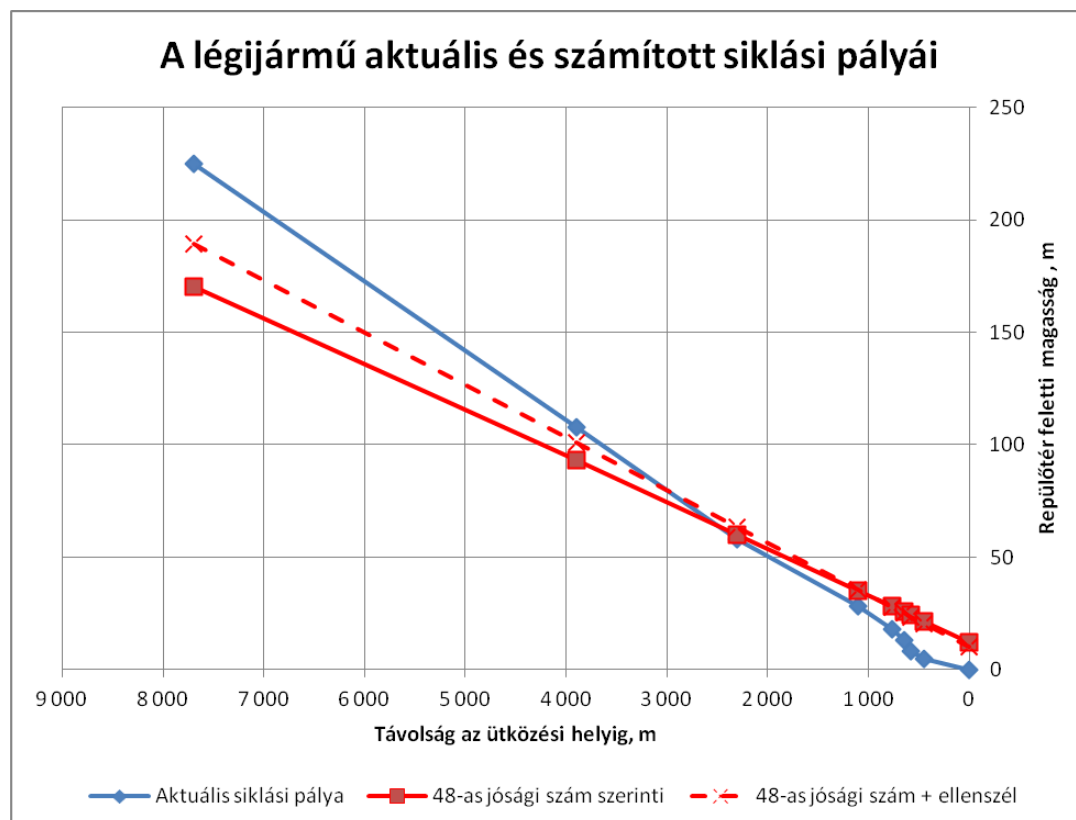
A Vb grafikonon ábrázolta a logger által rögzített repülési adatokat a szatymazi utolsó fordulópontról az ütközés pillanatáig. A grafikonon az elméleti maximális – 48-as - jósági szám szerint számított siklópálya, valamint az ellenszéllel korrigált siklópálya is látható. (Az elméleti siklópályák végpontja nem a repülőtérrel azonos magasságban, hanem ahhoz képest 5 méterrel magasabban van, tekintettel a versenyszabályzat ide vonatkozó részére, lásd a 2. sz. mellékletben.)

A grafikon szerint a légi jármű a repülőtértől 2 kilométerre az ellenszéllel korrigált elméleti siklópálya alá került. A fedélzeti logger minden pillanatban az aktuális repülési paraméterekből számítja a siklópályát, így a pilótának tudnia kellett, hogy nem fog visszaérni a repülőtérre.

3. sz. ábra: Az elméleti siklópályák és a tényleges repülési pálya

A logger adatai szerint az utolsó egyenesen a repülési magasság folyamatosan csökkent, az ütközés helyétől 400 méterre a légi jármű kevesebb, mint 5 méteres magasságon repült.

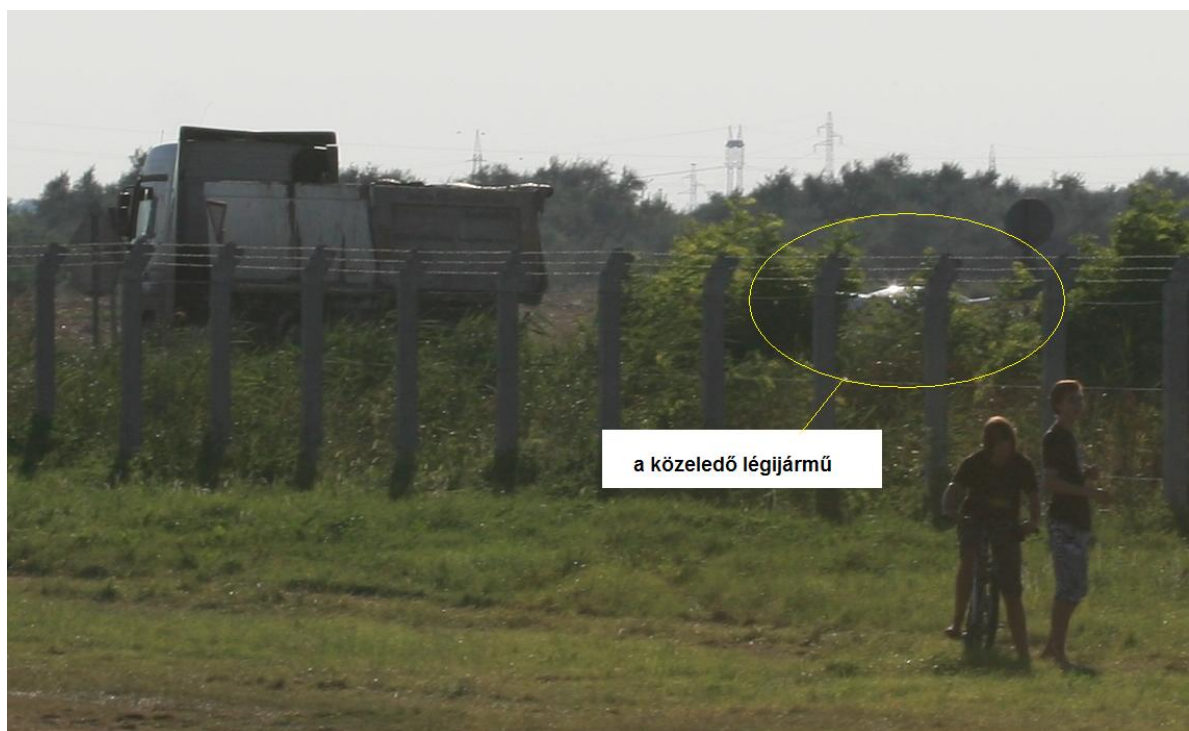
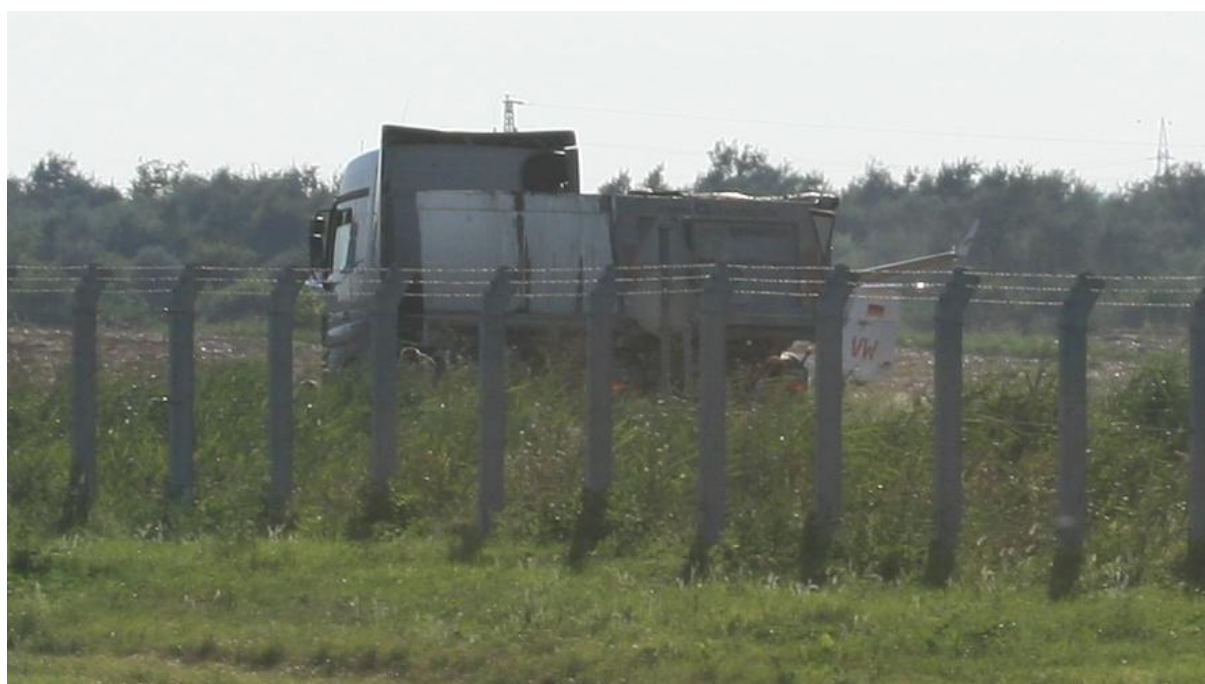
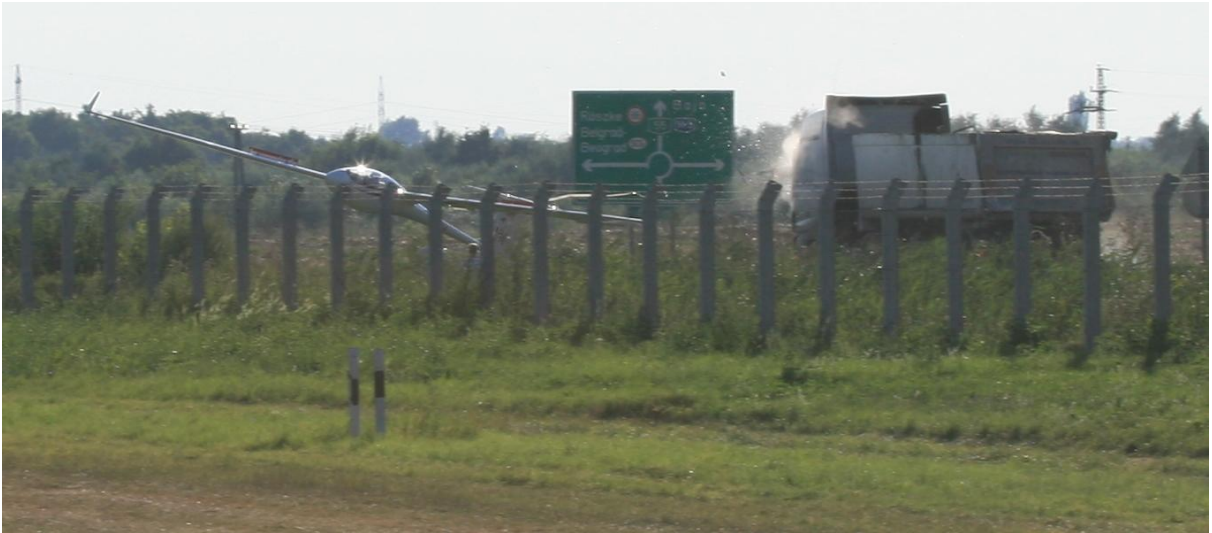
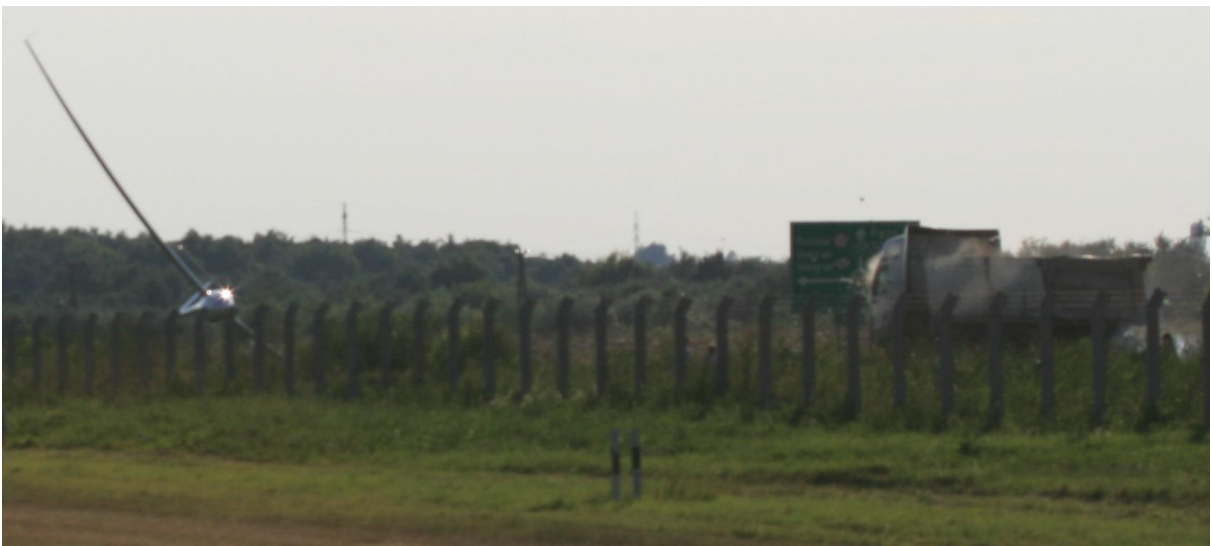
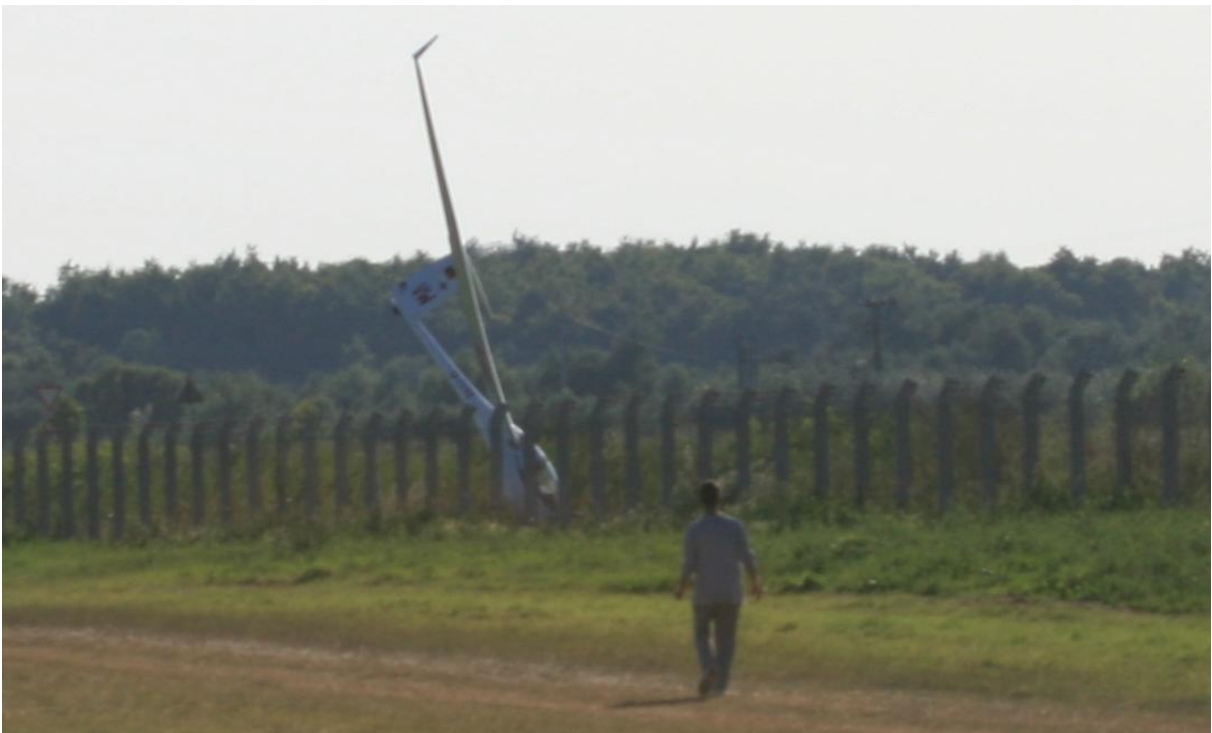
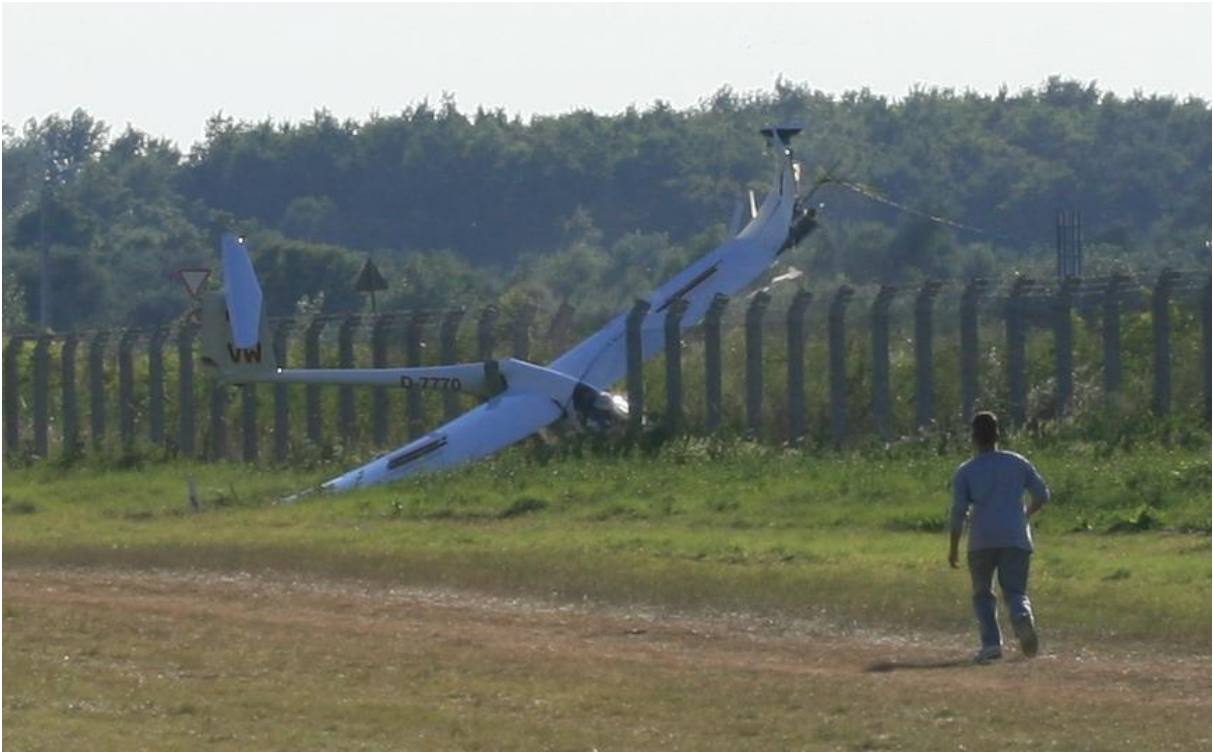
1. sz. melléklet

A fotókat készítő tanú képein jól látszik, hogy a légi jármű rendkívül alacsonyan, a földfelszín felett körülbelül 2-3 méteren közeledik az 55-ös út és az utat a repülőtértől elválasztó kerítés felé. Az ütközés és a légi jármű ezt követő mozgása is megfigyelhető.

A Vb a kabin kezelőszerveinek helyszíneléskor rögzített állapota és a szemtanú által készített sorozatképek alapján megállapította, hogy a pilóta féklapot nyitott, talán abban a reményben, hogy a gépe lelassul, és így sikerül elkerülnie az összeütközést. Az adott helyzetben azonban ez a művelet nem hozhatta meg a várt eredményt.

A baleset képei (a szemtanú által készített képsorozat)
