ZÁRÓJELENTÉS

**2010-199-4P
SÚLYOS REPÜLŐESEMÉNY**

**Szeged-Sziksós Észak 1 km
2010. augusztus 05.**

**DYNAMIC WT 9 (UL repülőgép)
OM-LUBI**

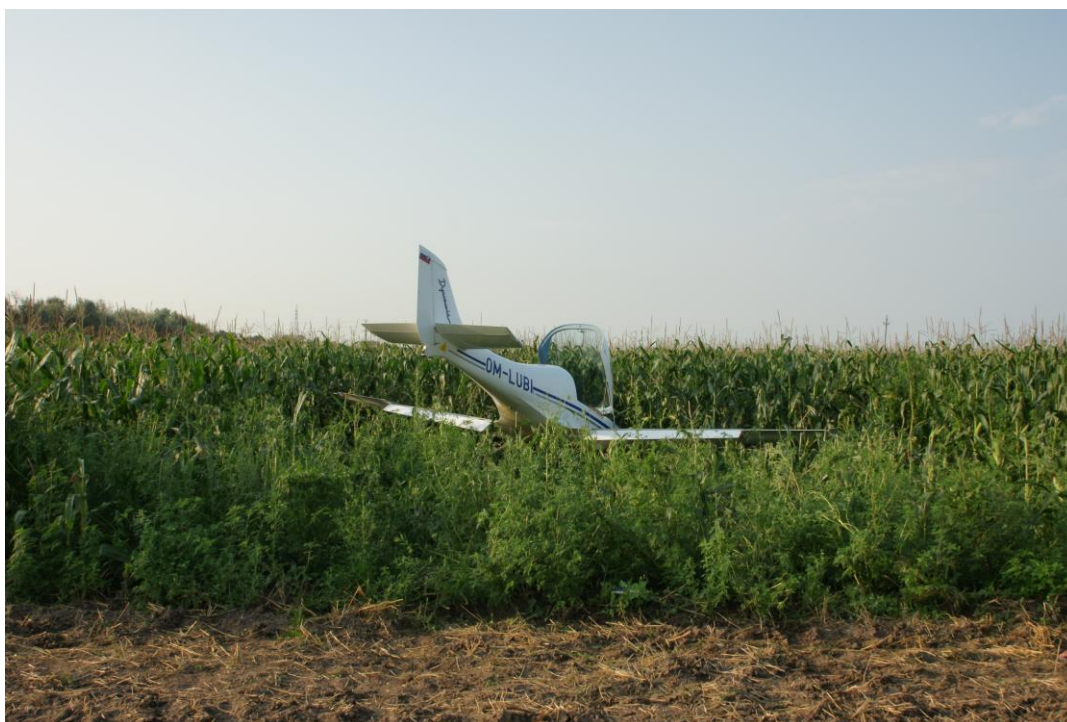
tájékoztatást. A repülőgép a tarlón túlfutott, ezt követően a tarlót határoló kukorica ültetvény durván művelt talajában az orrfutó elakadt és a törzs alá csuklott. A légcsavar letörött, a főfutók megrongálódtak.

1. számú ábra: A légijármű a nyugalomba kerülés helyén.

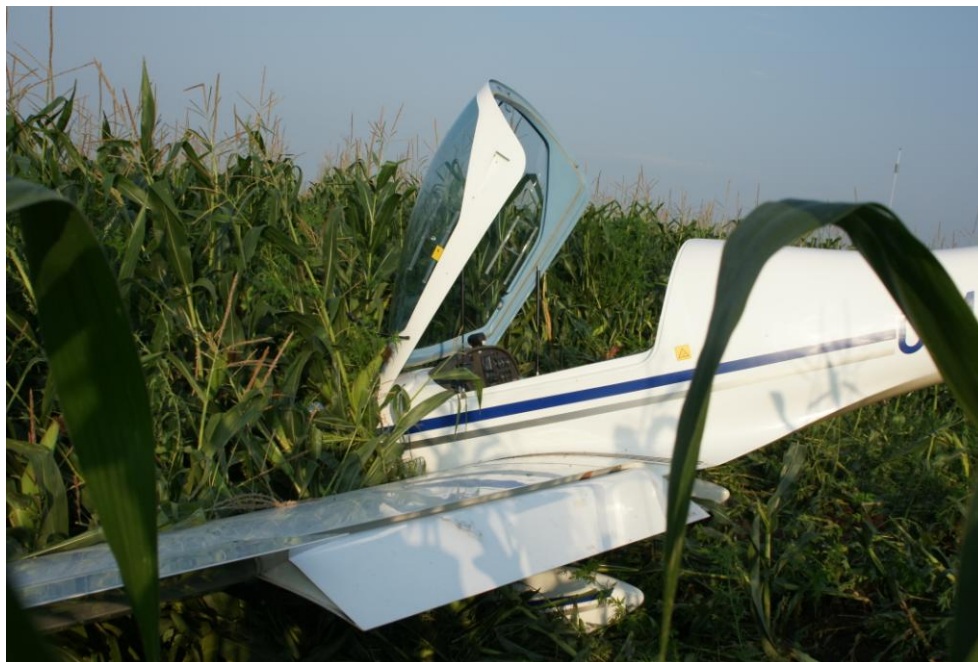
A légijármű jelentős mértékben sérült, de javítható. A légijárművön látható sérülések: az orrfutó kitörött, a légszavár két tolla letörött, a főfutó száruk kis mértékben deformálódtak.

2. számú ábra: A légijármű sérülése.

A súlyos repülőesemény kapcsán a légszavár két tolla letörött, az orrfutó szára a törzs alá csuklott, a főfutók szárai rongálódtak.

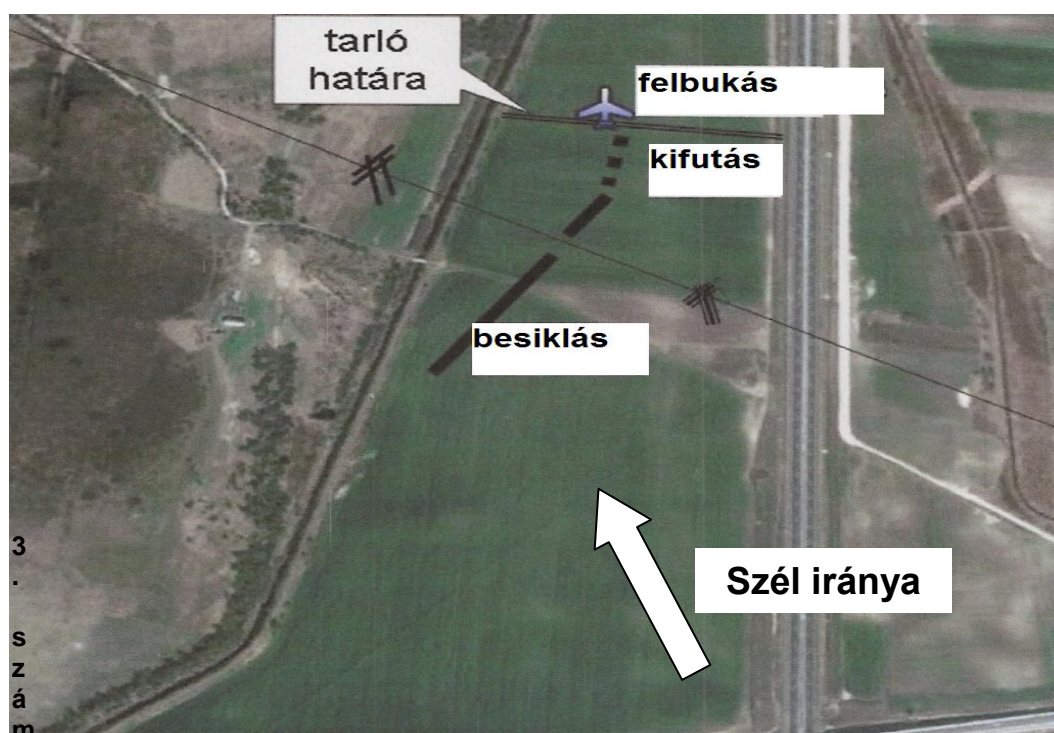
A kényszerleszállásra kiválasztott terep látképe alább látható.

ú3. számú ábra: Leszállási manőver

- Műszaki hiba miatt a motor leállt és döntési hiba miatt következett be a súlyos repülő esemény,
- A kényszerleszállást jobboldali hátszélben hajtotta végre a pilóta ezzel sebesség többletre, tehetett szert és így a kiválasztott terület hosszúsága rövid lett.
