**KÖZLEKEDÉSBIZTONSÁGI  
SZERVEZET**

**ZÁRÓJELENTÉS  
2010-202-4P  
REPÜLŐESEMÉNY**

**Ferihegy  
2010. 09. 20.**

**BOEING 737-600  
HA-LOE**

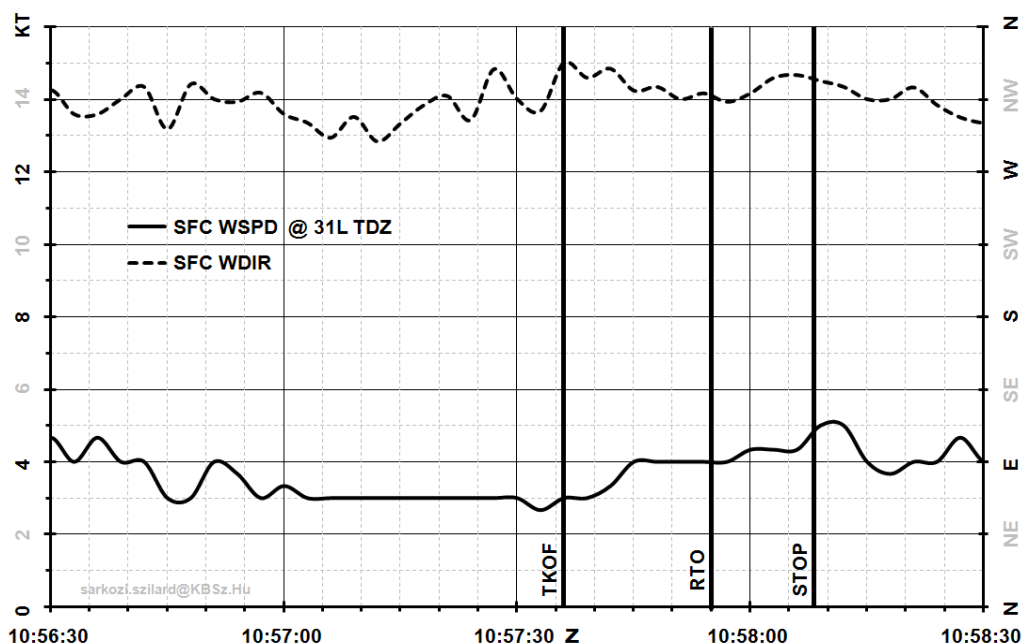
Az eset nappal, jó látási viszonyok mellett, említésre méltó meteorológiai jelenség nélkül történt. Az eset idején - a befújásokat is beleértve - mindössze 3-5 csomós szél fúj, iránya ÉNy-i, alig változó - vagyis a légmozgás gyenge, sima volt, s pont szembe fúj a 31-es pályairánynak. Közvetlen a nekifutás előtt rezzenéstelen, 3 csomós, ÉNy-ÉÉNy-i irányból. (Az ezt követő növekedést 5 csomóra maga a nekifutó gép is okozhatta.) A szokásos napközbeni termikeknél erősebb turbulencia, ami a felszállásra jelentős hatást gyakorolhatott volna, kizárható.

Az esemény bekövetkezésének helyétől kb.130 méternyire rögzített szél-adatok

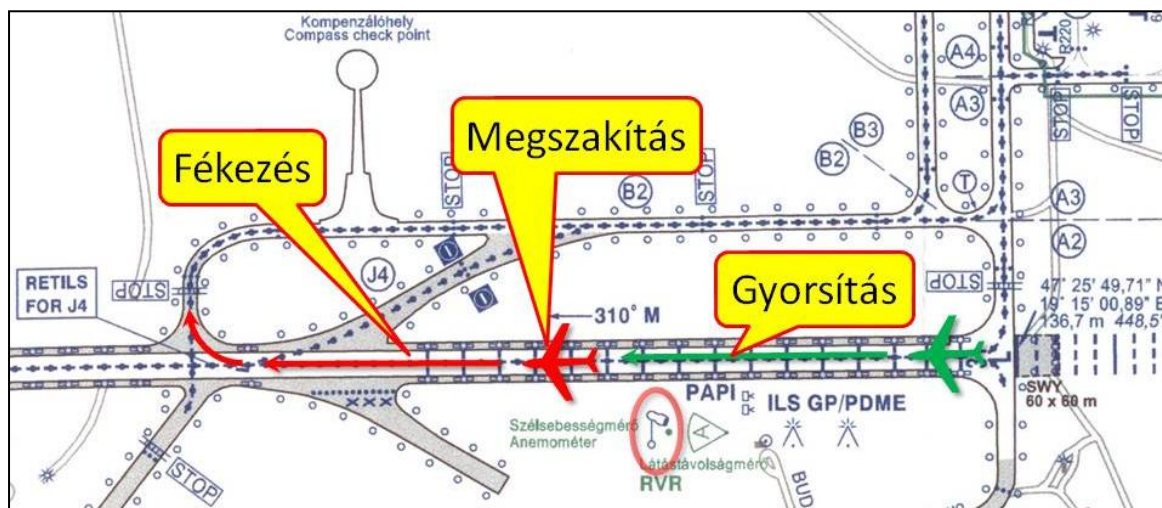
Az esemény bekövetkezésének helye és a szélmérő elhelyezkedése

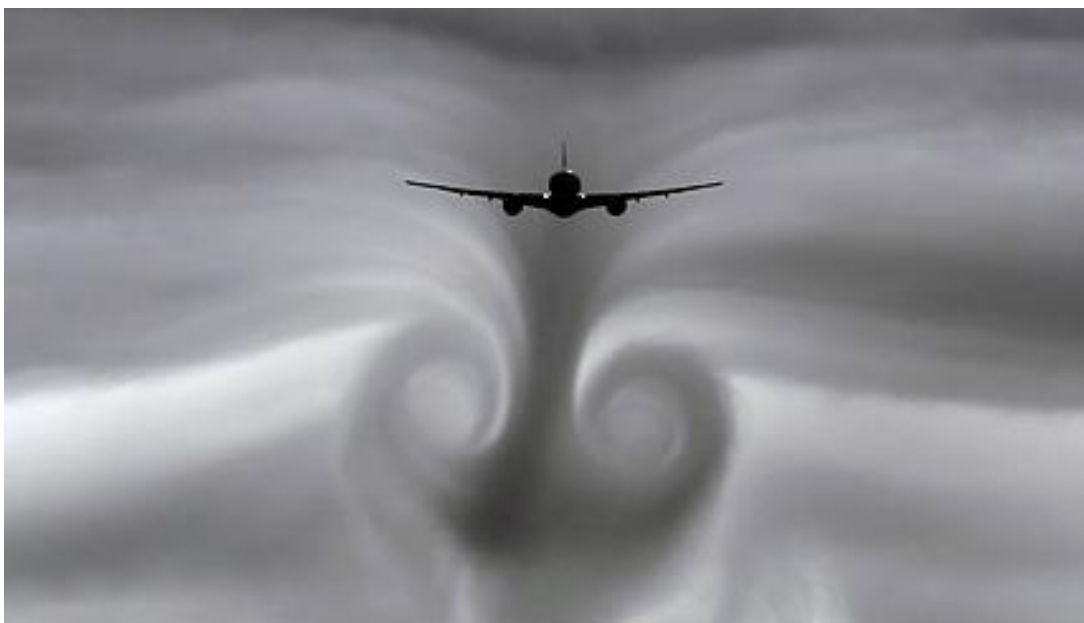
**Illusztráció: Repülőgép utáni turbulencia**

Nekifutás közben a levegőhöz viszonyított sebesség növekedésének átmeneti megtorpanása, és a törzs két oldalán lévő állásszög-adók ellentétes elmozdulása annak a jeleként értelmezhető, hogy a gépet körülvevő légtömegben turbulencia volt jelen. Igen kevésbé valószínű, hogy ezt a turbulenciát az akkor rendkívül nyugodt időjárási helyzet idézte volna elő. Sokkal valószínűbb, hogy azt a korábban felszálló másik Boeing 737-es gép hagyta hátra, mivel a két start között mindössze 1 perc 50 másodperc telt el.

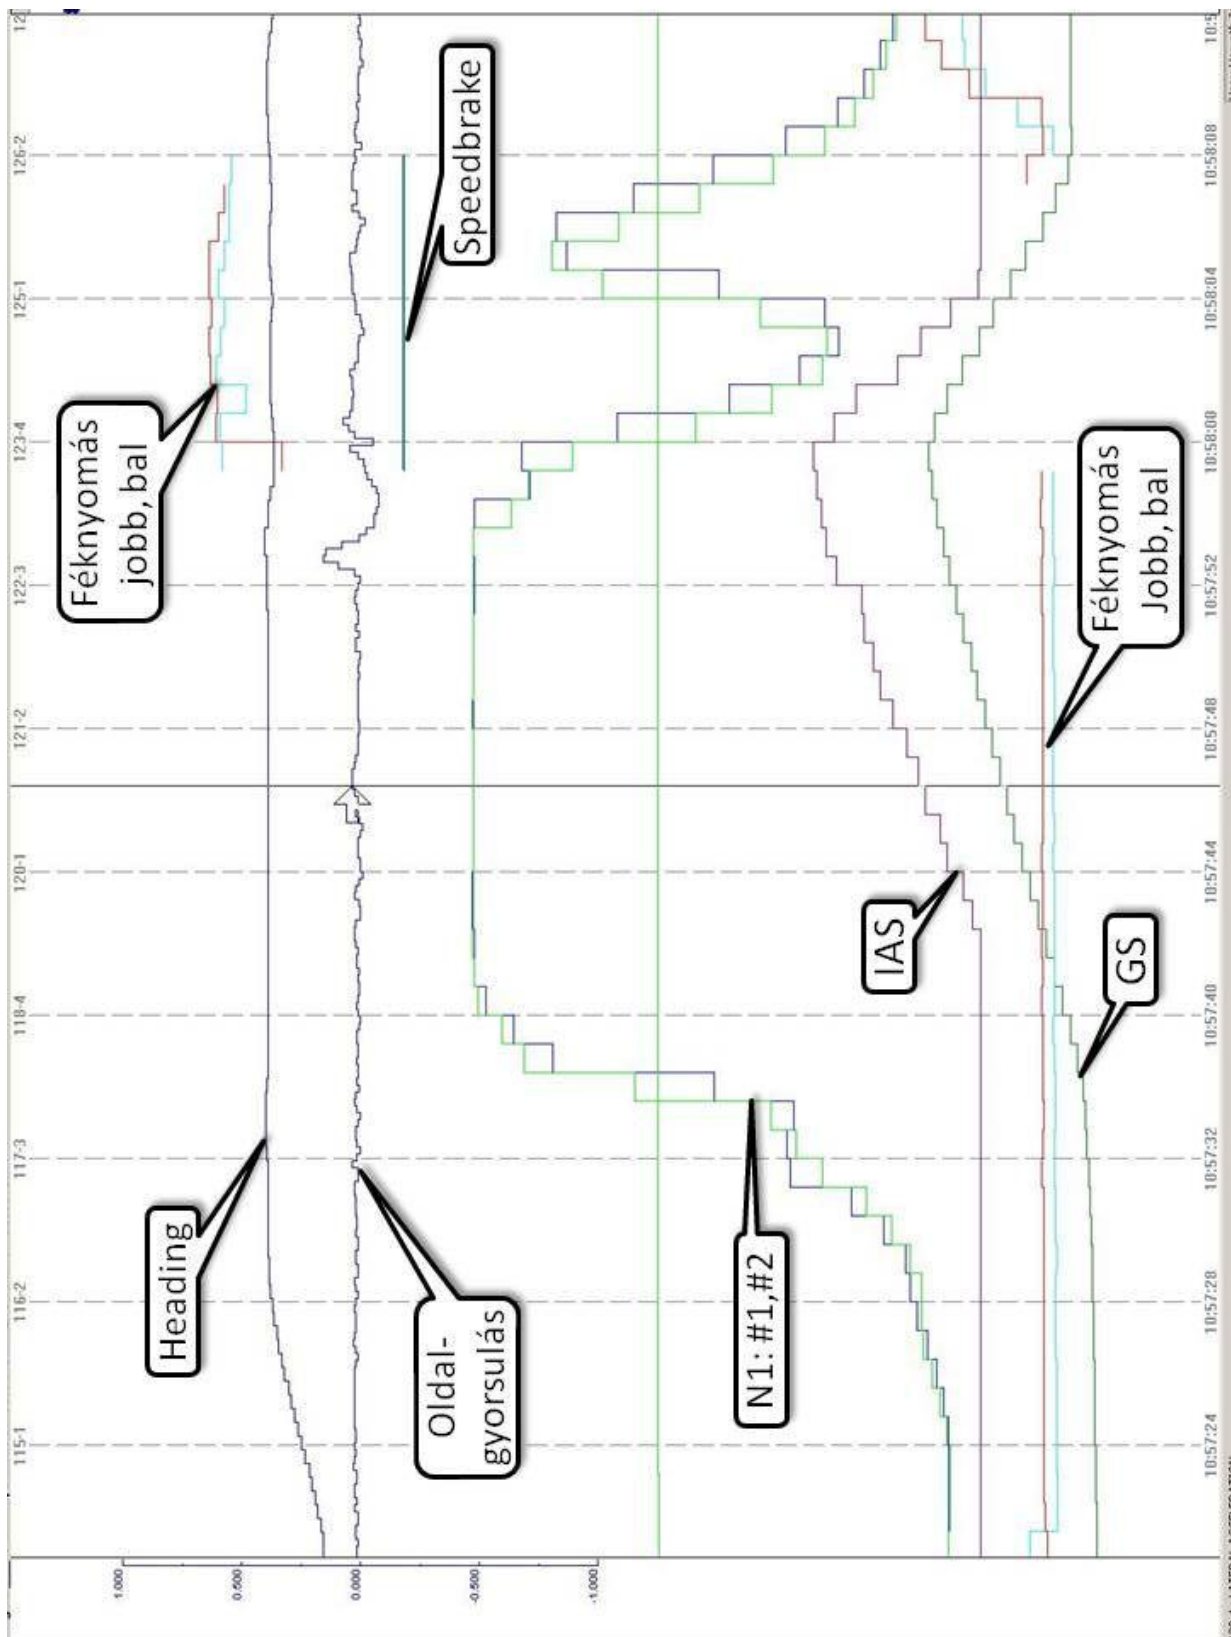
## 2. SZ. MELLÉKLET: Adatrögzítő információk (1)

Az adatrögzítő az elvárásoknak megfelelően működött. Kiértékelését a Malév Zrt. RBO valamint a Boeing vevőszolgálat végezte. Az adatok azt mutatták, hogy a hajtóművek, az aerodinamikai- és kerékfékek az esemény során szimmetrikusan működtek (2. melléklet). A startmegszakítás előtt a gépet 0,16 g nagyságú (jobb) oldalirányú terhelés érte, mellyel egy időben az oldalkormány 7,6 fokkal kitért balra. Az oldalkormányval azonos időben a yaw-damper a maximális, 3 fokos mértékben kitért balra, valamint az oldalkormány pedál is elmozdult 2,6 foknyira balra, ami 5-6 fokos oldalkormány kitérést eredményezett. A yaw-damper ezt követően a legyezőmozgásra reagálva ugyancsak a maximális 3 fokos mértékben kitért jobbra, ezzel egy időben a gyorsulás is irányt váltott, és 2 másodperc alatt -0,08 g értéket vett fel. A repülőgép hossz tengelyének iránya az oldalirányú gyorsulás megjelenésekor 311 fok majd 2 másodperc elteltével már 307 fok volt. A yaw-damper ezt követően fokozatosan csillapodó lengéseket végzett (feladatának megfelelően) a legyezőmozgással ellentétes irányban (4. melléklet). Az oldalirányú gyorsulás első fellépésének időpontjában a repülési műszerek a sebesség pillanatnyi stagnálását és a törzs két oldalán lévő állásszög mérők ellentétes kitérését regisztrálták (3. melléklet).

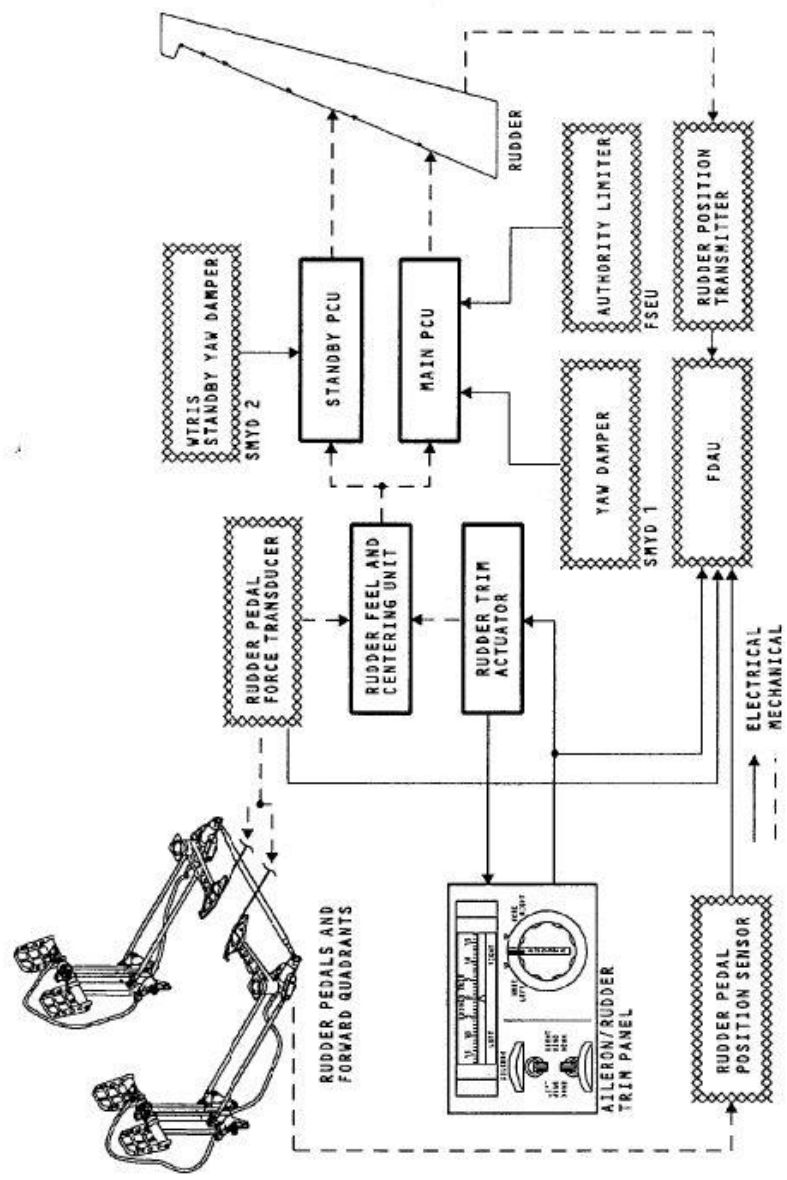
5. SZ. MELLÉKLET: Oldalkormány rendszer általános felépítése

A repülőgép oldalkormány rendszerének általános működési ábrája az 5. mellékletben látható. Az oldalkormányt a pilótafülkében lévő pedálok és az automatikus legyezőmozgás-csillapító (yaw-damper) rendszer együttesen vezérik. Bármelyikük önállóan is ki tudja téríteni a kormányfelületet. A két forrás egyidejű működése esetén kitérítő hatásuk előjelhelyesen összegződik. A yaw-damper működése nem idézi elő az oldalkormány pedál elmozdulását, a pilóták számára közvetlenül nem érzékelhető.
