ZÁRÓJELENTÉS

2010-206-4P LÉGIKÖZLEKEDÉSI BALESET

**Sülysáp
2010. augusztus 11.**

**ADVANCE SIGMA 5
Segédmotoros siklóernyő
RG 68**

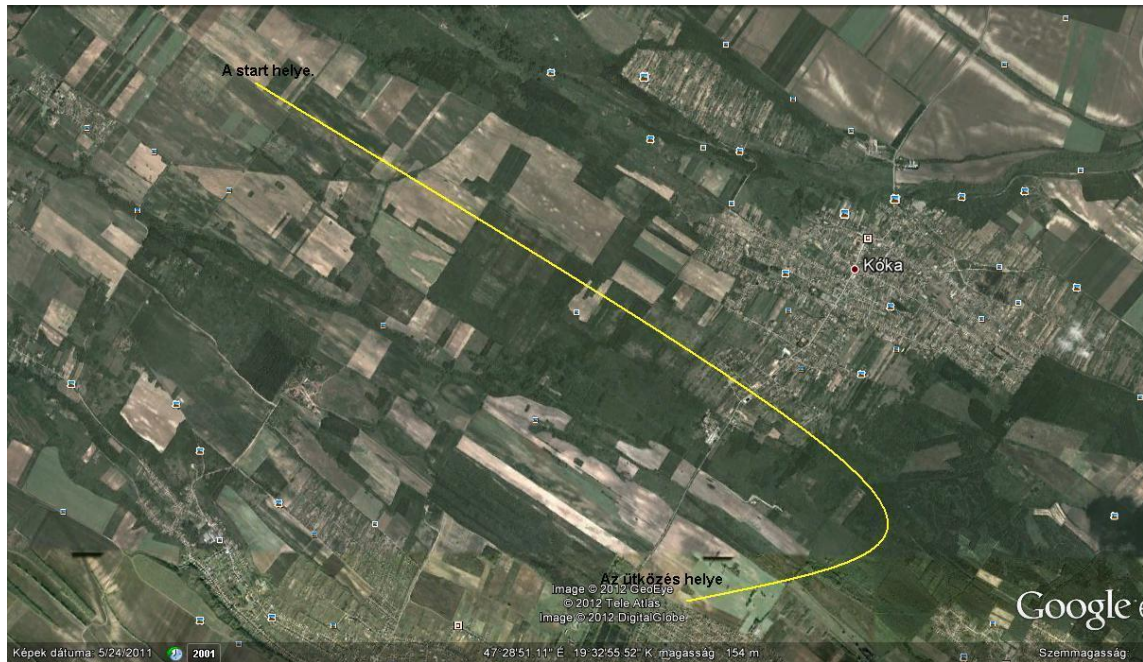
1. számú kép: A repülés útvonala a starttól a földetérésig.

Visszafordulás után, amikor kiért a fák fölül, kb AGL 10 méterre süllyedt, mert úgy ítélte meg, hogy tervezett útvonalán nincs a repülését akadályozó tereptárgy. Ezen a magasságon Sülysáp mellett, párhuzamosan repült a falu szélső utcájával. Elmondása szerint látta, hogy a falu utcáján, vele párhuzamosan elektromos vezeték tartó oszlopsor van. Ugyanakkor nem látta a hozzá képest jobbra előre lévő facsoportban lévő, a repülési irányával párhuzamosan futó vezetékből kiágazó vezeték tartó oszlopot.

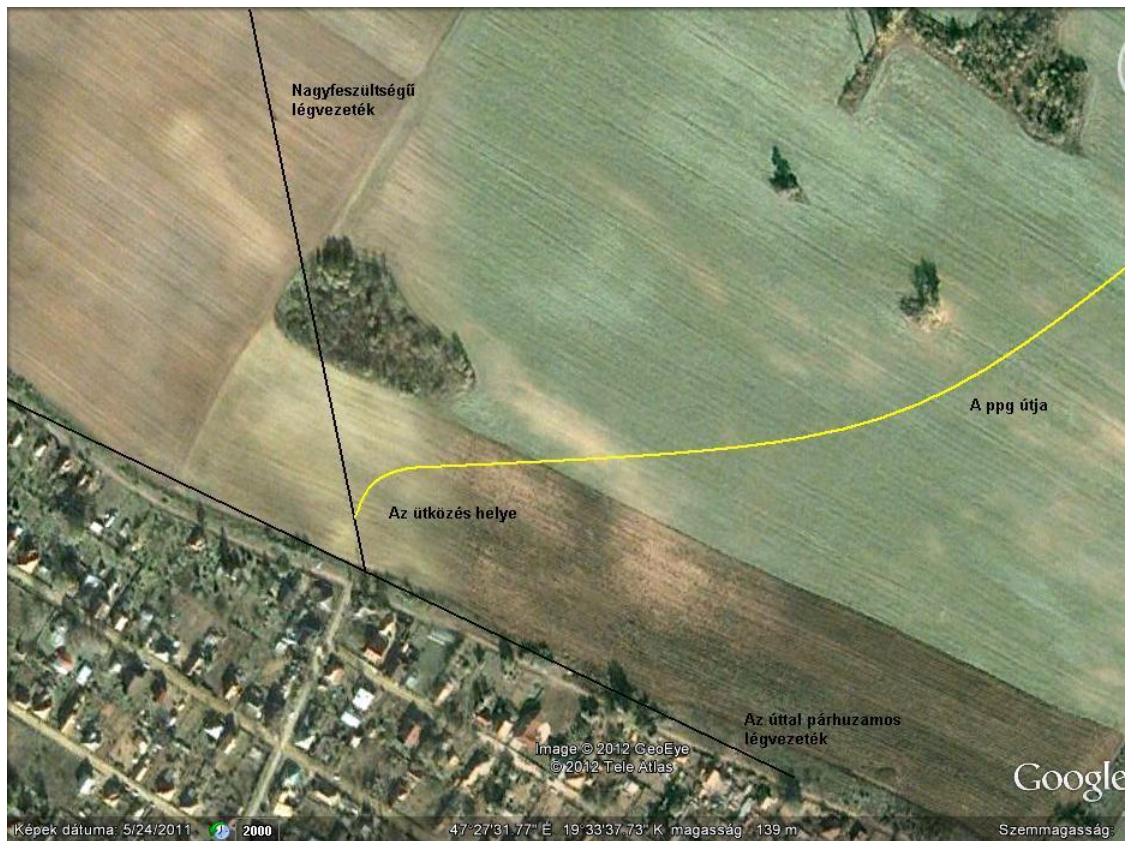
Az előtte, a repülési irányára keresztben lévő — a vele párhuzamosan futó vezetékből kiágazó — elektromos vezeték csak akkor vette észre, amikor már túl közel volt hozzá. Látta, hogy a vezeték alatt nem képes elrepülni, ezért a motor fordulatanak növelésével egyidejűleg bal forduló kezdeményezett. Az erőteljes bal forduló nem volt elégséges a magasfeszültségű vezeték elkerülésére. A siklóernyős teste áthaladt a vezetékek között, de a szárny fennakadt a vezetékeken és a siklóernyős a vezetékeken lógott. Az elektromos vezetékek nem szakadtak el, de átütési távolságon belülrre kerültek. A bekövetkezett elektromos kisüléstől a siklóernyős súlyos, nem életveszélyes égési sérüléseket szenvedett.

2. sz. kép: A földetérés helye

A hátmotor és a felfüggesztő rendszere nem sérültek. A pilótát egy helyi lakos, a baleset helyszínére érve elválasztotta az elektromos vezetéken akadt siklóernyőtől. A mentés olyan módon történt, hogy elvágta a siklóernyő összes zsinórját. A fennakadás következményeként a szárny felső vitorlájának 1/3-a roncsolódott, a szárny javítása nem gazdaságos.

A Vb a szakmai vizsgálata során arra a következtetésre jutott, hogy az eset bekövetkezésének bizonyítható kiinduló oka az volt, hogy a légi jármű vezetője alacsonyabban repült, mint a 14/2000 (KöViM redelet) 3.4 pontjában meghatározott minimális repülési magasság és ennek következtében elektromos vezetéknek ütközött.
