KÖZLEKEDÉSBIZTONSÁGI
SZERVEZET
TRANSPORTATION SAFETY
BUREAU

ZÁRÓJELENTÉS

**2010-218-4P
LÉGIKÖZLEKEDÉSI BALESET**

**Cosmos Chronos 12
motoros függővitorlázó
69-03**

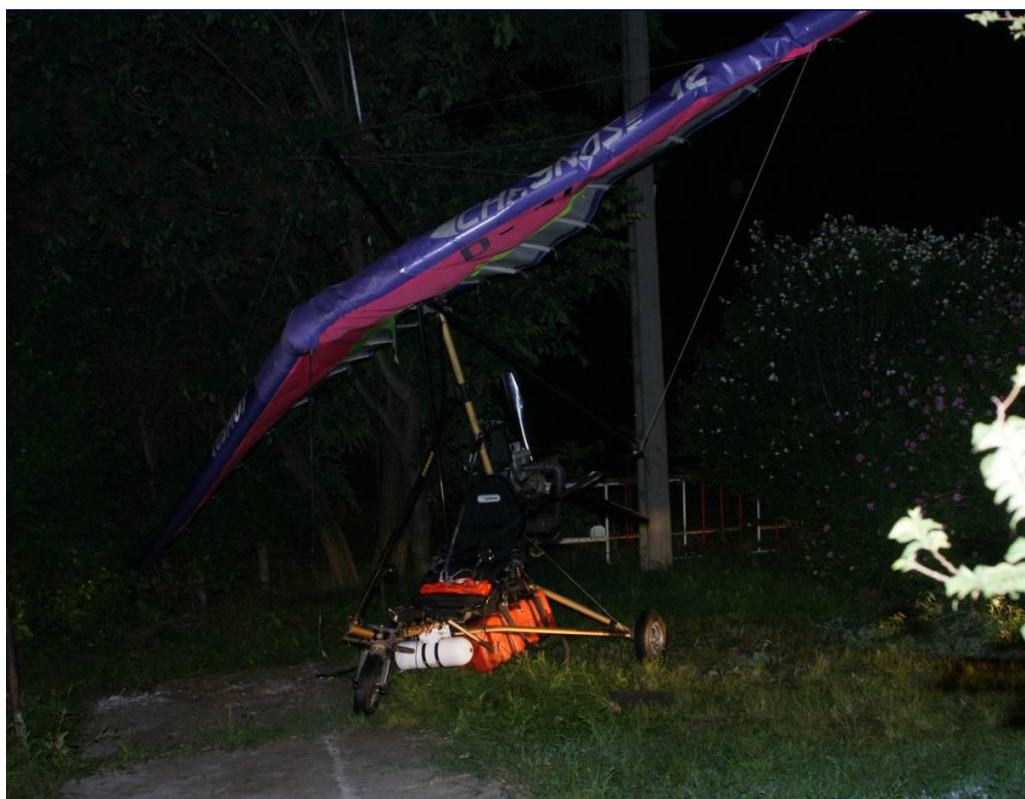
1. ábra: A baleset helyszíne a kerekeire állított légi járművel

A becsapódás következtében a légi jármű főtartói deformálódtak, az egyéb szerkezeti elemek elcsavaródtak, görbültek.

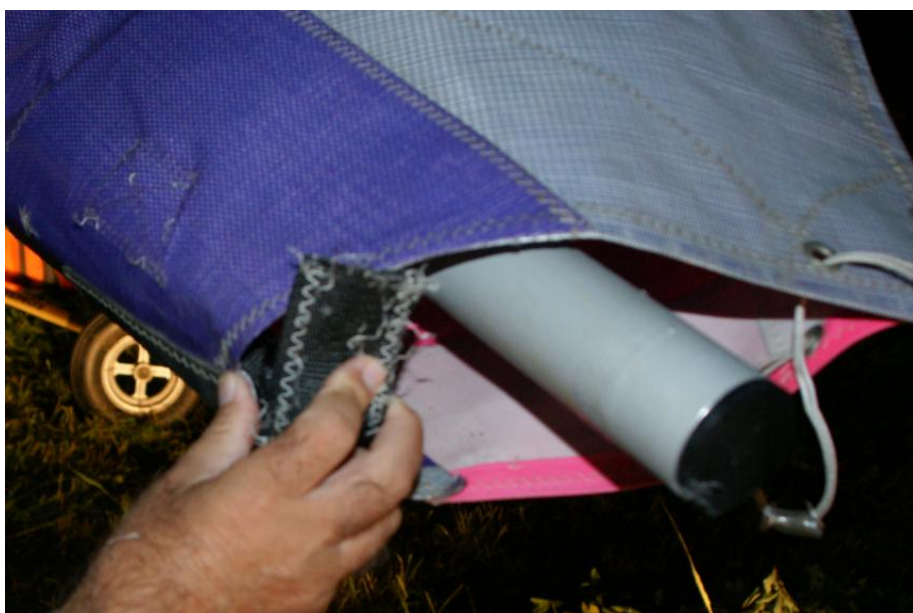
A bal félszárny szárnyvég vitorlarögzítő hevedervarrása szétszakadt, valamint a vitorla a szárnygerinc mellett beszakadt.

2. ábra: A bal félszárny leszakadt szárnyvég vitorlarögzítő hevedere

A vitorlát a szárnyvéghez rögzítő hevedervarrás szétszakadt. A szabaddá vált vitorla a felhajtóerő különbség hatására a szárnygerinc irányába mozdult, ami szárnyprofil torzulást és szárnyfelület csökkenést okozott. A létrejött légellenállás növekedés, valamint a félszárnyak közötti felhajtóerő különbség, önkényes bal sturc-spirált (zuhanó spirált) eredményezett.

A Vb által vélelmezett, nagy sebességű (145 km/h sebességet meghaladó) gyorsulással végrehajtott siklásban az állásszög csökkentés a szárnyon nyomáspont vándorlást eredményezett hátra. A túlzottan megnövekedett terhelés a jobbra történő irányhelyesbítéskor felhajtóerő többletet okozott a bal szárnyon, amelynek hatására a szárnyvég hevedervarrása elszakadt.

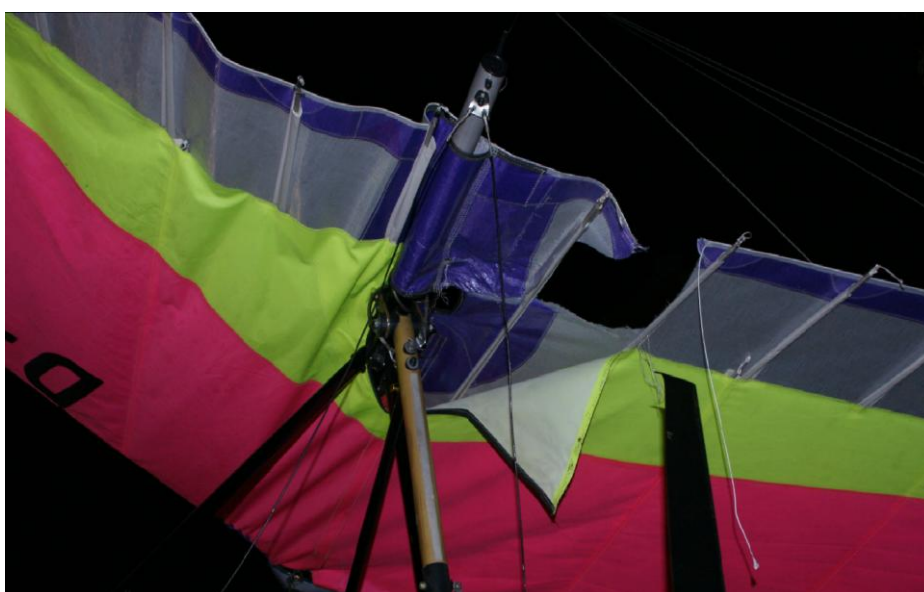
3. ábra: Vitorla a szárnygerinc melletti szakadással

A mentőernyőt és a légi járművet összekötő zsinórzat téves felcserélése okozta a vitorla szárnygerinc melletti szakadását, az „orr nehéz” nyomaték létrehozását, a légi jármű orral (trike orral) való földnek ütközését.
