ZÁRÓJELENTÉS

2010-220-4P LÉGIKÖZLEKEDÉSI BALESET

**Esztergom nem nyilvános repülőtér
2010. augusztus 22.**

**Twin 320 ejtőernyő
Gy. sz.: Tw3400047**

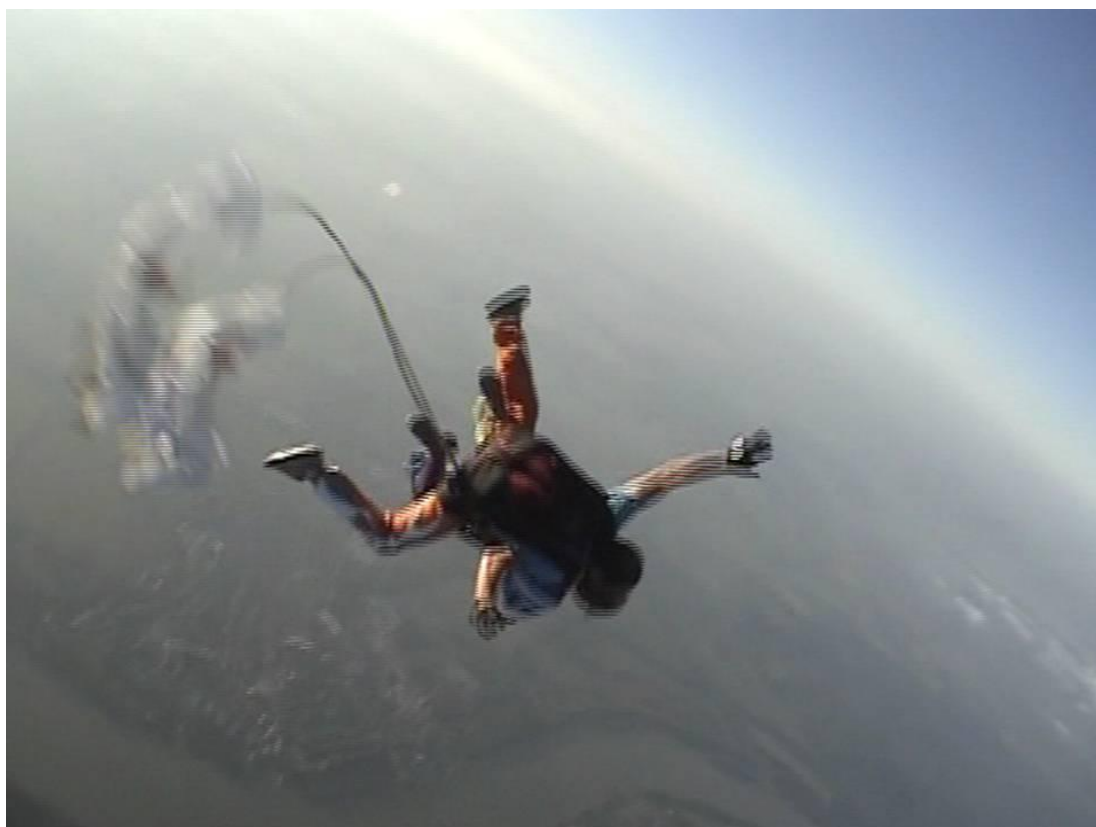
1. ábra: Az ugrás utáni stabilizáló ernyő nyitás pillanata

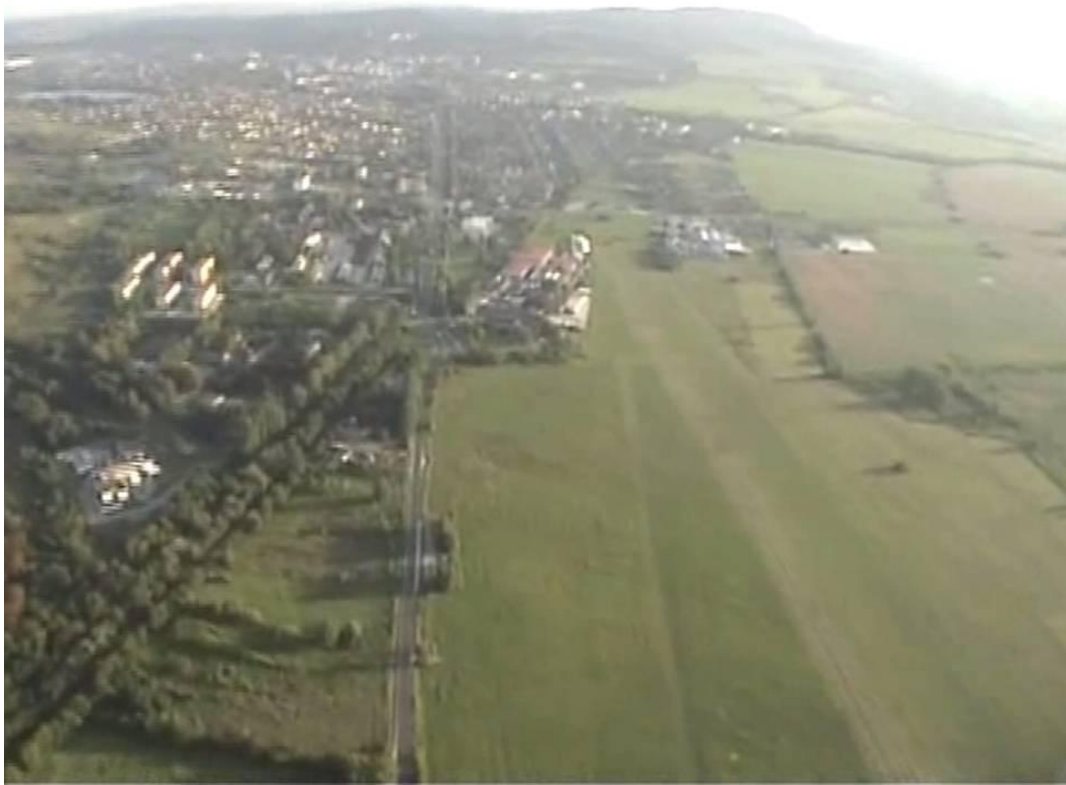
2. ábra: Esztergom repülőtér munkaterületének látképe a leszállás előtti besoroláskor

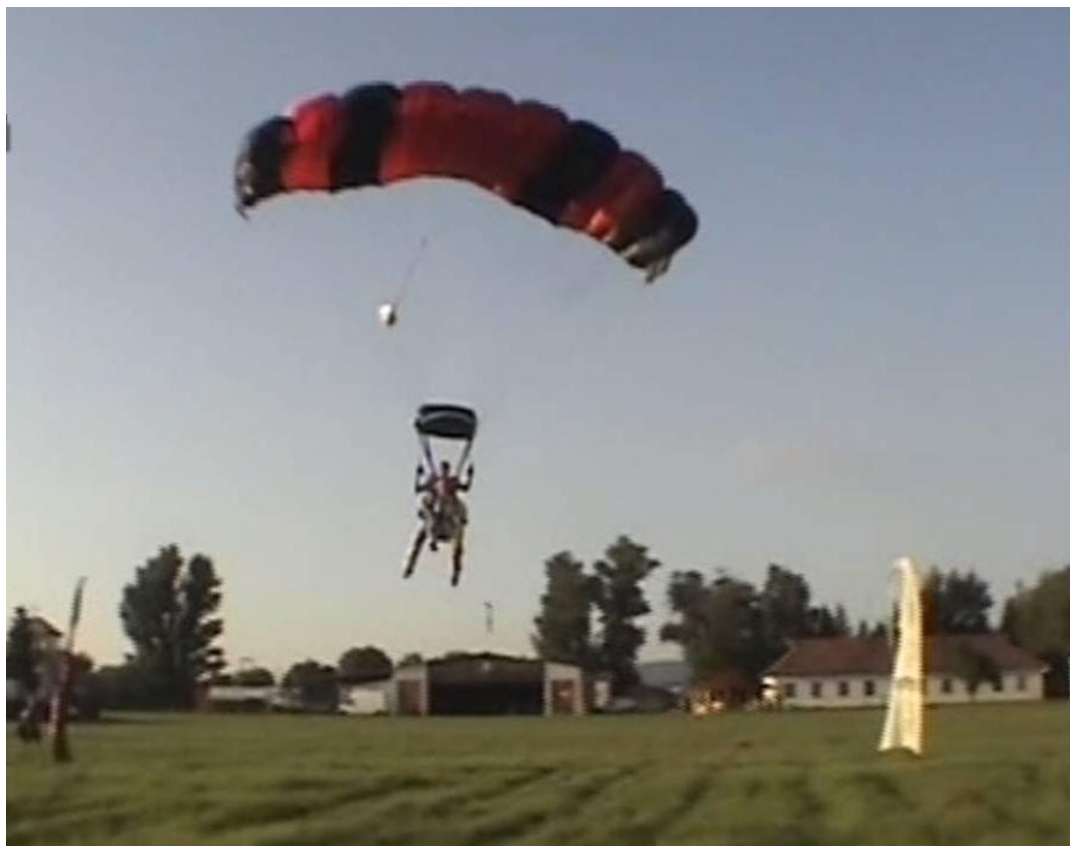
A leszállóhelyre való besiklaskor a tandemugró utasítására (a tandemugró állítása szerint ~10 m-en) az utas felemelte lábait, de a talajhoz való közelítés közben visszaengedte azokat, aminek eredményeként lábai talajt értek. Csúszás közben a lábaira ráült, majd talaj egyenetlenség következtében jobb boka és bal lábszárcsonttörést szenvedett. Az ejtőernyő nem sérült.

3. ábra: A besiklás pillanata

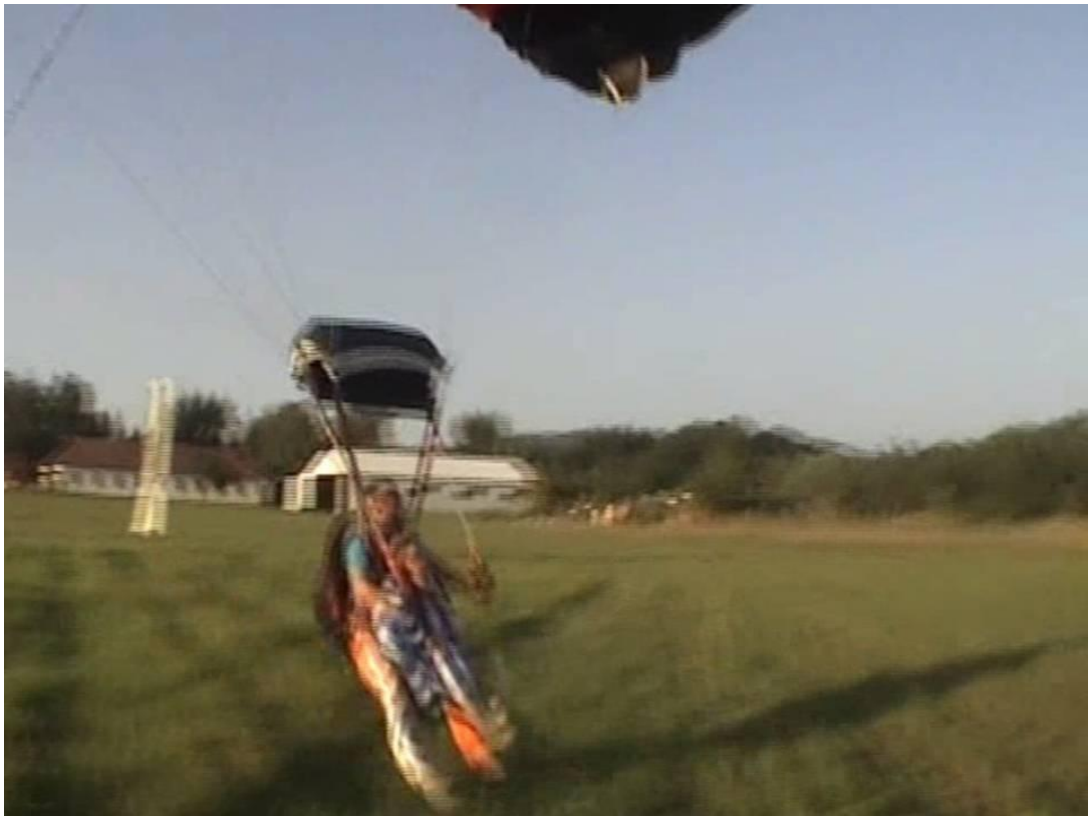
4. ábra: Leszállás (talajfogás) pillanata

A Vb valószínűsíti, hogy a baleset bekövetkezésének oka az utas leszállás közbeni lábtartási pozíciójának akaratlan megváltoztatása volt.

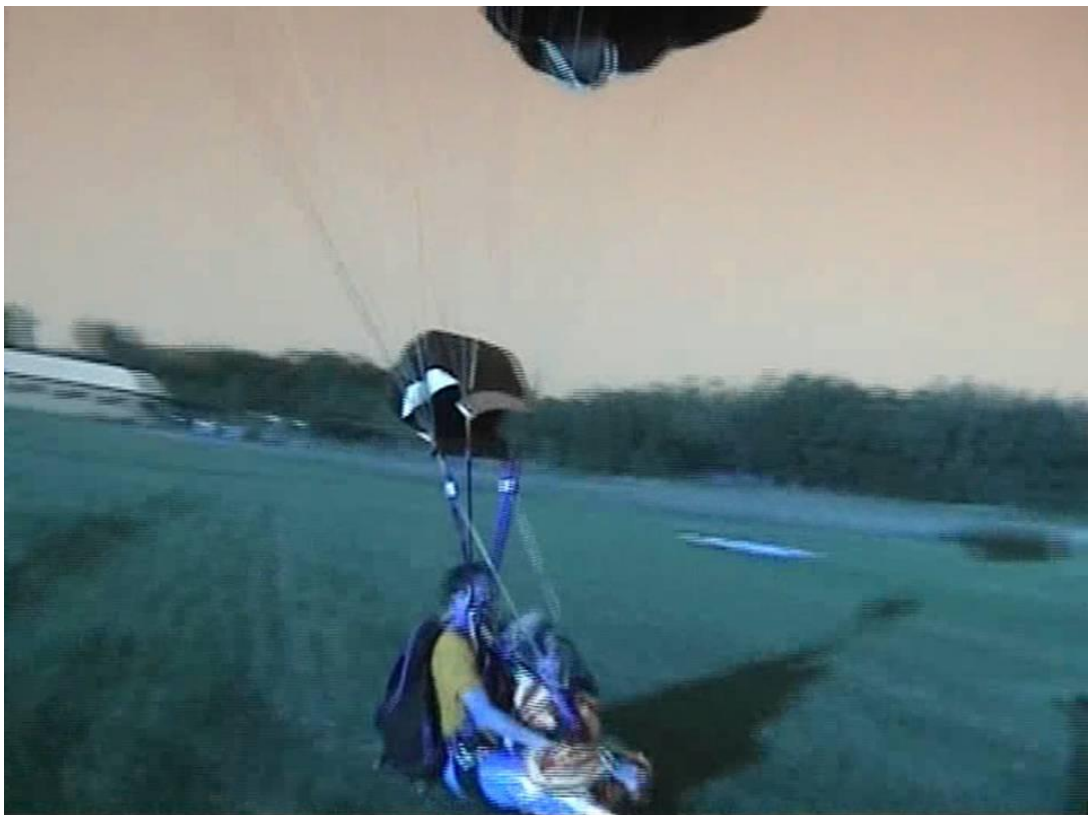
5. ábra: A talajon való csúszás pillanata

- A balesetet az utas leszállás közbeni lábtartási pozíciójának akaratlan megváltoztatása eredményezte.
