KÖZLEKEDÉSBIZTONSÁGI  
SZERVEZET  
TRANSPORTATION SAFETY  
BUREAU

**ZÁRÓJELENTÉS**  
**2010-227-4P**  
**SÚLYOS REPÜLŐESEMÉNY**  
**Mágocs K 1km**  
**2010. szeptember 03.**  
**Ka-26 (helikopter)**  
**HA-MPT**

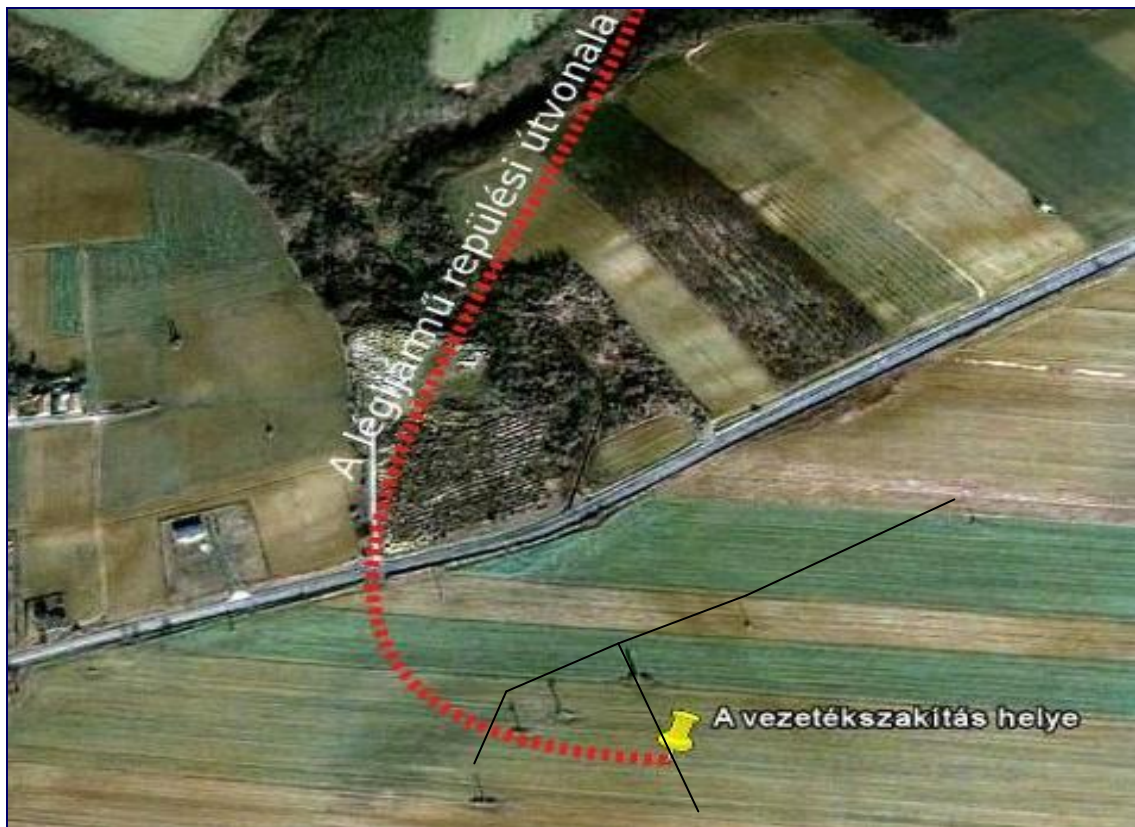
Az eset során személyi sérülés nem történt, elszakadt a 20 KV-os elektromos vezeték három vezetéke. A helikopter gazdaságosan javítható.

1. számú ábra: Az elektromos légvezeték szakításának helye

A súlyos repülőesemény következményeként elszakadt egy 20KV-os légvezeték Dombóvár-Bikal települések közötti szakasz 365-366 oszlopszáma között.

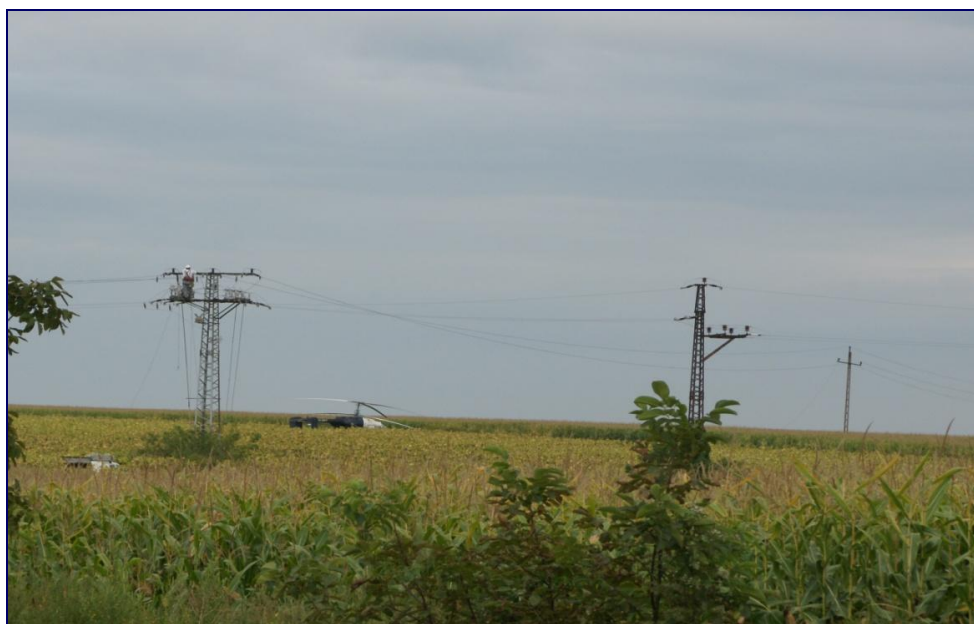
2. számú ábra: A kényszerleszállás helye.

A kényszerleszállás Mágocs-Nagyhajmás települést összekötő műút melletti művelt mezőgazdasági területen történt, keleti irányban, egy napraforgó ültetvény szélére. A terület ÉK-i irányban enyhén emelkedő, talaja megművelt, középkevény (a helikopter kerekei nem süllyedtek el).

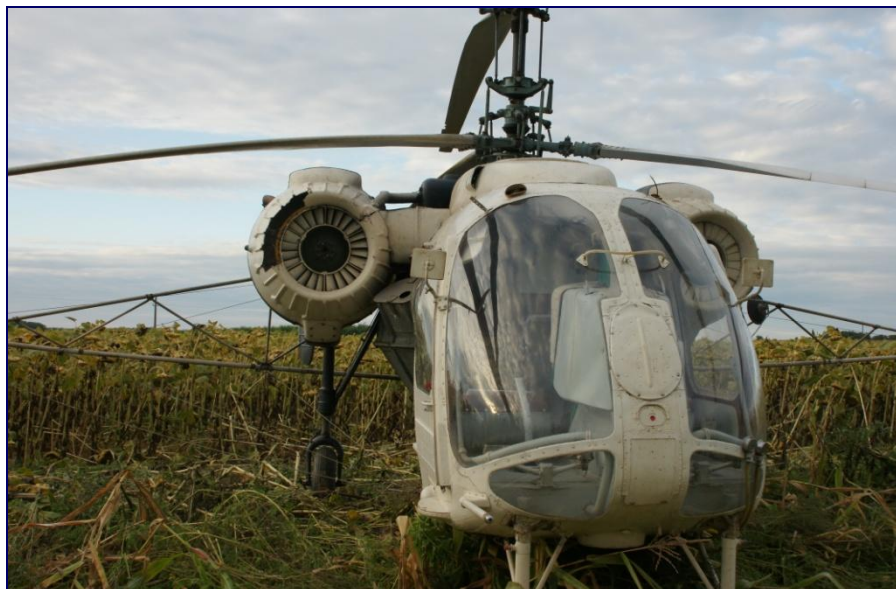
Külső szemrevételezés alapján három forgószárnylapát sérült, azokon égési sérülési nyomok, valamint a kilépő élen egy kisebb folytonossági hiány látható, további sérülések a jobb motor külső gyűrűjén, valamint a jobb ajtó plexijén.

3. számú ábra: A légijármű sérülései
