ZÁRÓJELENTÉS

**2010-229-5
VASÚTI BALESET**

**Szatymaz állomás
2010. május 25.**

IC 704 sz. vonat

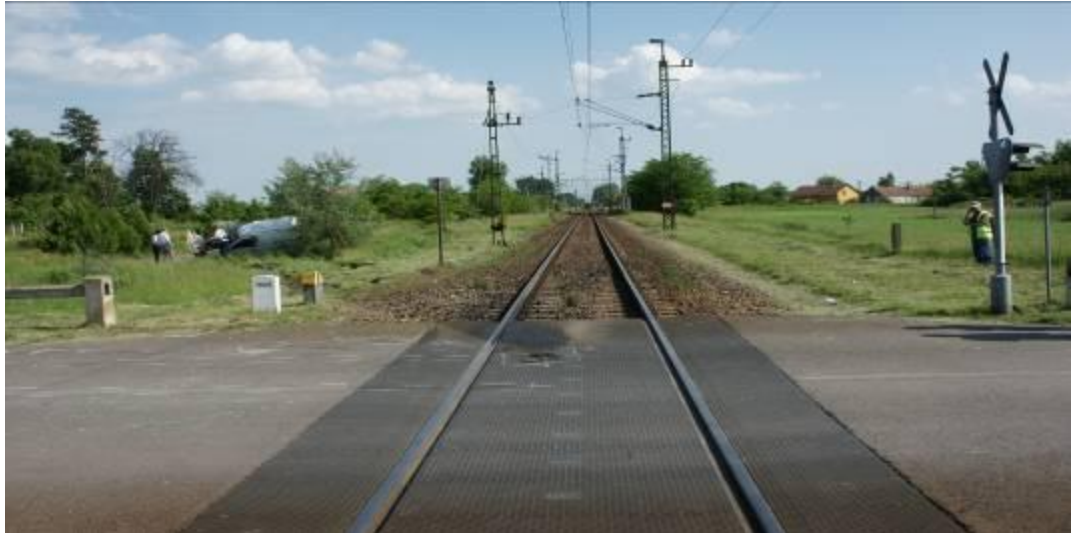
3./a Helyszín

Szatymaz nagyközség belterületi – kiskerteket a településsel összekötő – Retekfalusy úton a gépkocsi haladási iránya felől, az átjáró előtt, a közút és a vasúti pálya mintegy 170 méteren keresztül párhuzamosan halad, egymástól körülbelül 15 méter távolságra. A kölcsönös láthatóságot sűrű növényzet, épületek nem akadályozzák. A Szatymaz belterületre vezető út torkolata előtt a gépkocsi haladási iránya szerint vasúti átjáró kezdete jelzőtábla van kitűzve. (3. ábra)

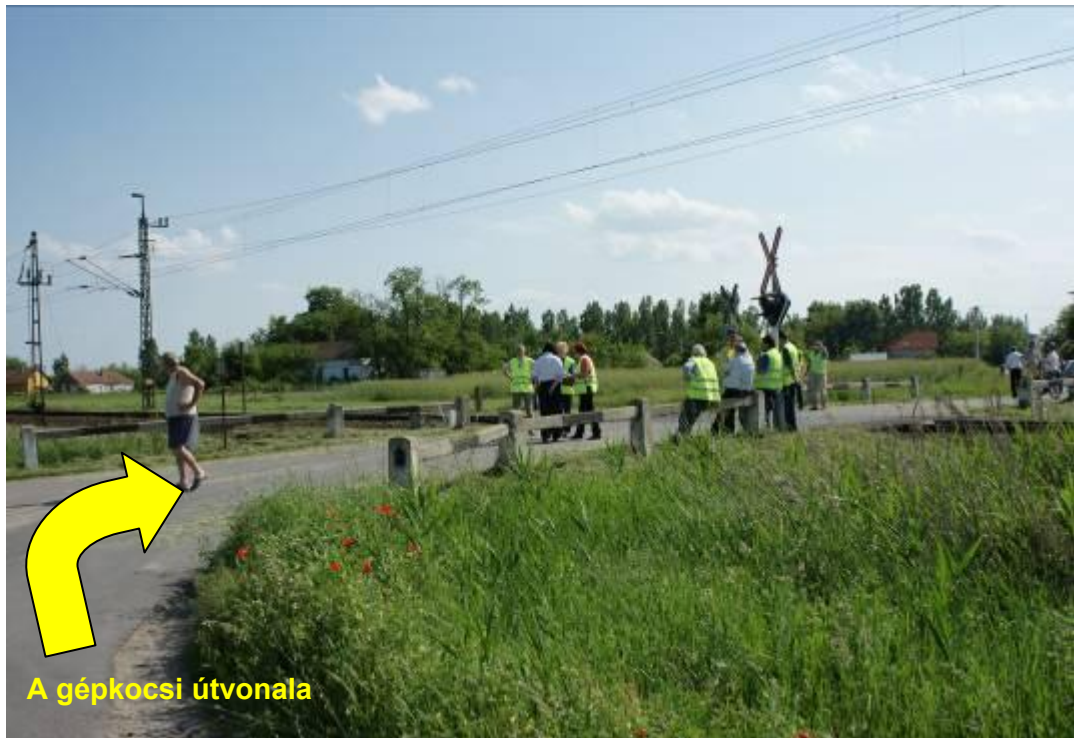
3./b ábra Helyszín

A szintbeni keresztezés kialakítása STRAIL elemes, 6,5 méter széles. A rávezető út szilárd burkolatú. A közút-vasút keresztezés szöge közel 90°-os. (3.b ábra). A fénySOROMPÓ-optika LED-es, fényereje megfelelő. A fénySOROMPÓ árbocai mindkét irányba a közúti járművek érkezési irányának megfelelően vannak beállítva, a közútról érkezők számára a megfelelő láthatóságot biztosítva. Az átjáróban a csökkentett rálátási háromszög mind a négy irányból biztosítva van.

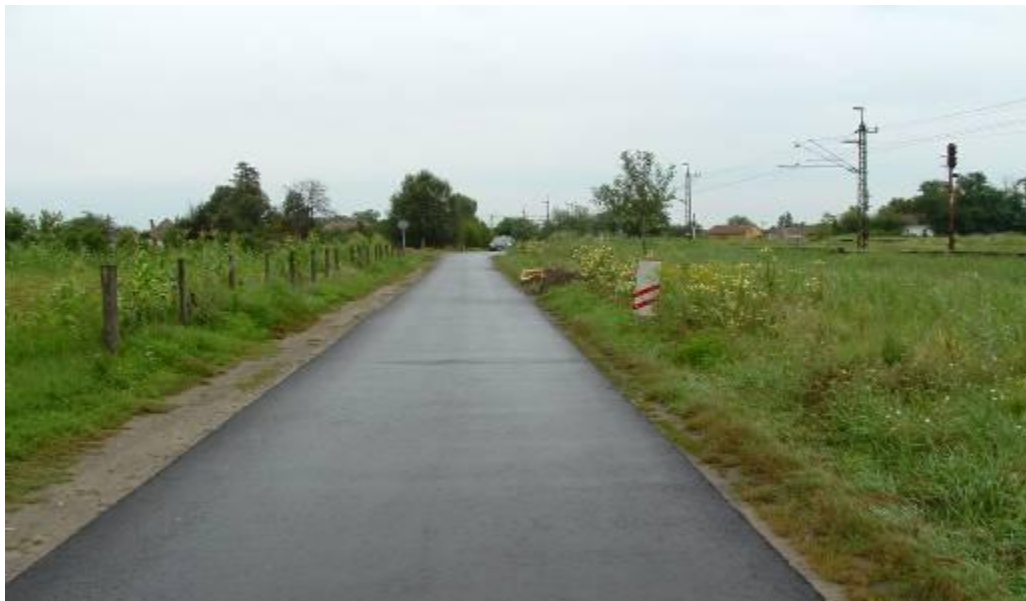
4. ábra: Előjelző táblák

A helyszínen az „Útátjáró kezdete” KRESZ tábla sértetlen volt, fényvisszaverő képessége megfelelő. A közút mellett elhelyezett, a fénySOROMPÓRA figyelmeztető és sávos távolságjelző táblák hiányosak voltak, mert egy háromsávos távolságjelző tábla hiányzott.

Amennyiben az útátjáró jelzései hiányosak, a figyelemfelkeltő hatásuk csökken, a baleset elkerüléséhez nem áll időben elegendő ismételt információ a járművezető rendelkezésére.

A Vb ismételt helyszíni szemle során (2010. július 29-én) megállapította, hogy a Retekfalusy út mentén a növényzetet kaszálással megfelelő módon, ismételten eltávolították, azonban a Szatymazi Önkormányzat Műszaki Osztályának tájékoztatása szerint a megrendelt sávós távolságjelző tábla pótlása még nem történt meg, mert azt ugyan megrendelték, de még nem érkezett meg.
