ZÁRÓJELENTÉS

2010-291-5

Váratlan vasúti esemény

**Búcsúszentlászló
2010. július 11.**

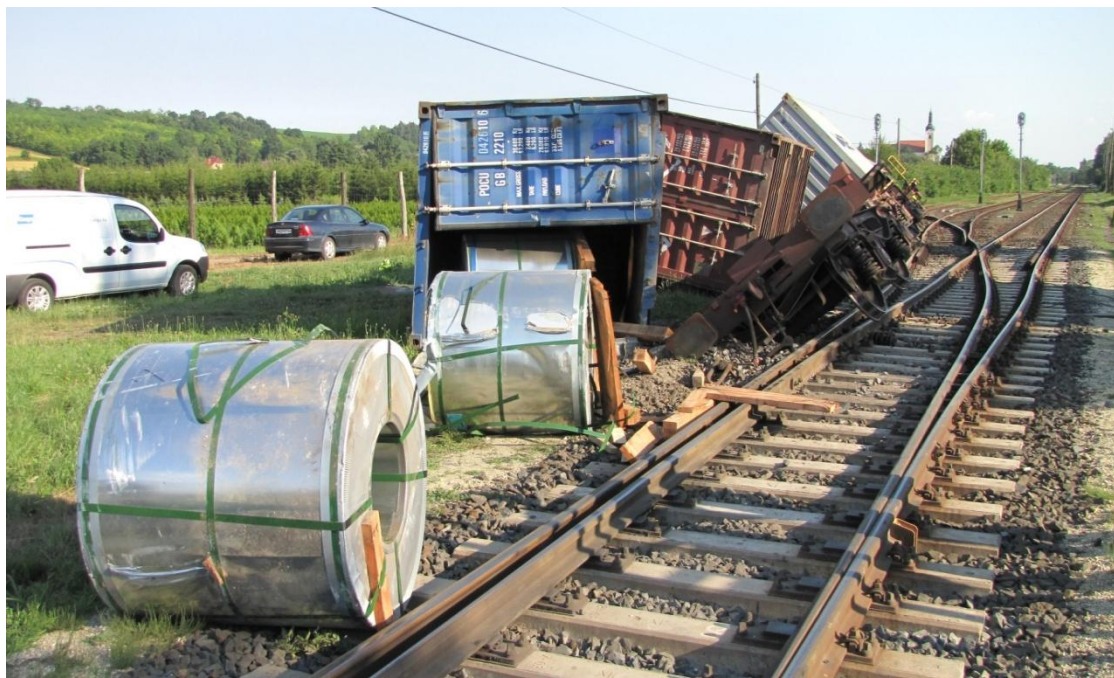
2010. július 11-én 16 óra 10 perckor Búcsúszentlászló állomás III. sz. vágányáról lezárt vágányúton kijáró 45220-1 sz. tehervonat utolsó kocsija a 4. sz. váltó előtti vágányrészen siklott, a vonatról leszakadt, majd a pályát elzárva az oldalára borult. A balesetet észelve a mozdonyvezető gyorsfékezést alkalmazott, amelynek következtében a vonat a 8-9. kocsi között a csavarkapocs törése miatt ismételtlen szétszakadt. A vonat összezárása után a kisiklott kocsi előtti vonatrészt 20 óra 04 perckor Zalaszentiván állomásra továbbították. A siklott kocsit és szóródott rakományát a 2. sz. kitérő térségéből a Zala Megyei Katasztrófavédelmi Igazgatóság darujával eltávolították. A vasúti pályát 23 óra 45 perckor felszabadították, az átmenő fővágány 5 km/h sebességgel járhatóvá vált. A 4. sz. kitérő a forgalomból kizárásra került. Az esemény következtében a 4. és 2. sz. kitérők közötti pályaszakasz megrongálódott. (3. ábra)

3. ábra: A kisiklott kocsi és szóródott rakománya

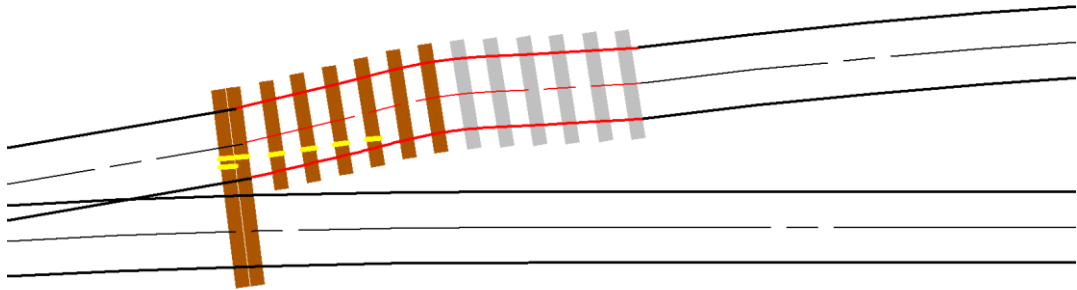
A kisiklást követő helyszíneléskor a 4. sz. kitérő előtt kb.8 m hosszban 284 mm-es irányhiba volt a pályában (6. ábra). Az irányhiba szélső értéke a betonaljás és talpfás pályarész határán volt, ezen pont után a talpfákon kisiklás nyomai figyelhetők meg.

4. ábra: Nyomok a vasúti pályán. Szürke: betonalj, barna: talpfa, sárga sávok: kisiklásnyomok

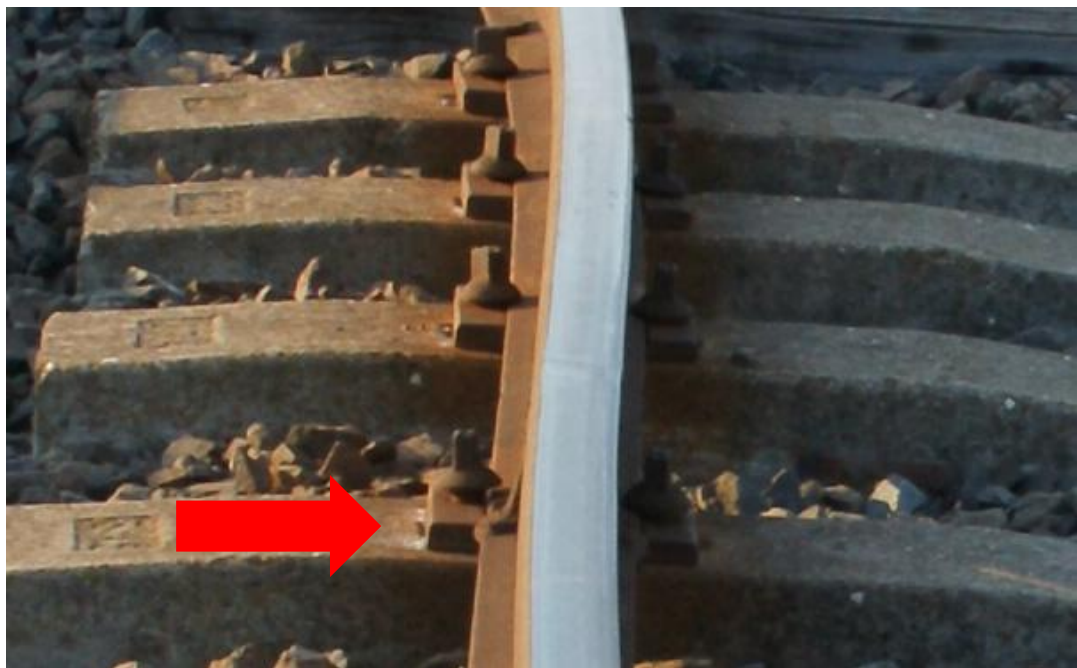
Az alátétlemezek és aljak nyomain megfigyelhető volt, hogy a sínszálak nagyobb mértékben mozdultak oldalra, mint az aljak.

5. ábra: A sínszálak oldalirányú elmozdulásának nyomai

Ha a nyílt lemezes vágányban a keretmerekesség és a hosszirányú eltolási ellenállás nem biztosított, a síncsavarok nem szorítják megfelelően a sínalpakat. Ezen a szakaszon, az alátétlemezek 100-110 mm hosszirányú sínmozdulásra utaló nyomok találhatóak a síncsavaroknál. (5. ábra)

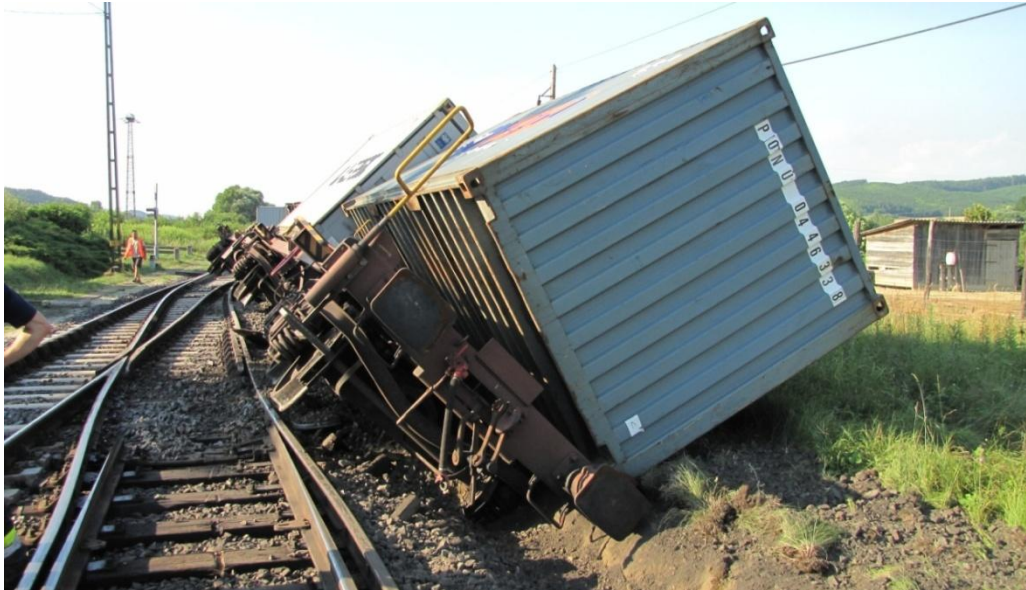
A szerelvény utolsó, 33 54 496 0992-4 psz. kocsija jelentősen, a nyolcadik és kilencedik kocsija kis mértékben megrongálódott, az utóbbinak a vonókészüléke eltört.

6. ábra: A sérült kocsik

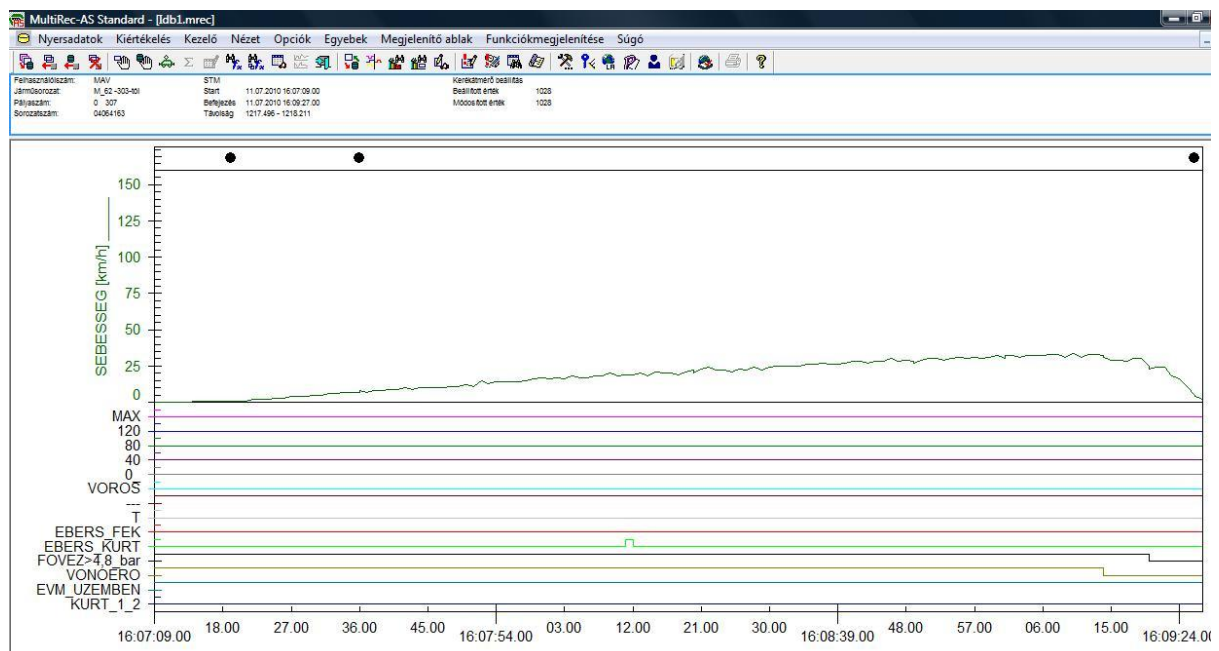
7. ábra: M 62-307 psz. mozdony menetíró regisztrátuma

A vonatra engedélyezett sebesség 60 km/h. A vonat 16 óra 7 perc 9 másodperckor indult Búcsúszentlászló állomás III. vágányáról. Egyenletesen gyorsult 33 km/h sebességig, amikor a regisztrátumon két erőteljes elmozdulás volt megfigyelhető, a mozdonyvezető gyenge rángatózást érzett, a tükörben a vonat végén porfelhőt észlelt és azonnal gyorsfékezett, majd az 1556+15 sz. szelvényben megállt.

A menetíró regisztrátumon is látható, hogy a mozdonyvezető megszünteti a vonóerőt, majd a fővezeték nyomása 4,8 bar alá esik, a jármű intenzíven lassul, majd megáll 16 óra 9 perc 27 másodperckor. Az állomásról való indulástól a teljes megállásig a vonat 696 m utat tett meg. Mindkét időadat relatív.

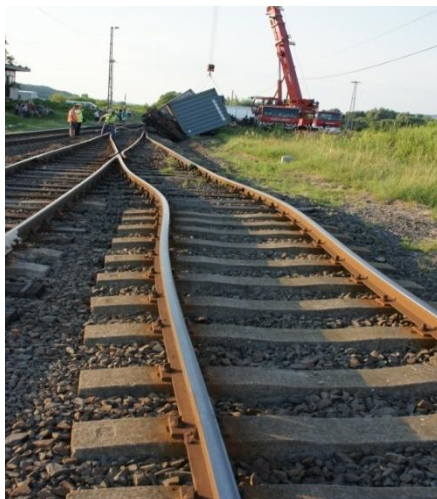
8. ábra: A kivetődött vágány

A nyomok alapján az is megállapítható, hogy a sínek nagyobb mértékben voltak oldalra tolódva, mint az aljak. Ez azt mutatja, hogy a sínek elmozdulása húzta magával az aljakat, az irányhibát okozó oldalirányú erő tehát a síneken keresztül (sínekben) érte a pályaszerkezetet. (8. ábra)

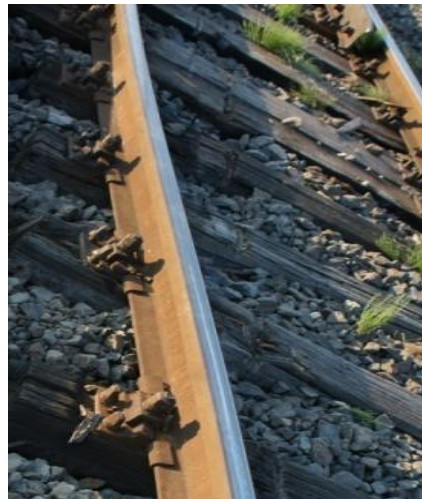
Az ágyazat salakkal közepesen szennyeződött, a kitérő utáni ívben zsurló található az ágyazatban, a szomszédos területek pedig náddal benőttek. Ebből arra lehet következtetni, hogy az alépítmény vízvezetése sem megfelelő, amely szintén gyengíti a vasúti pálya keretmerekességét. (9. ábra)

9. ábra: Zsúrló az ágyzatban

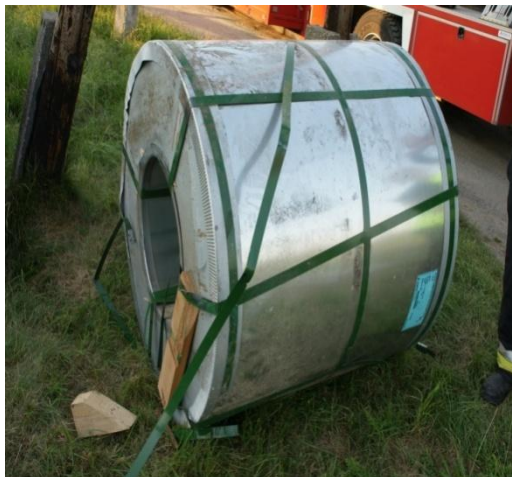
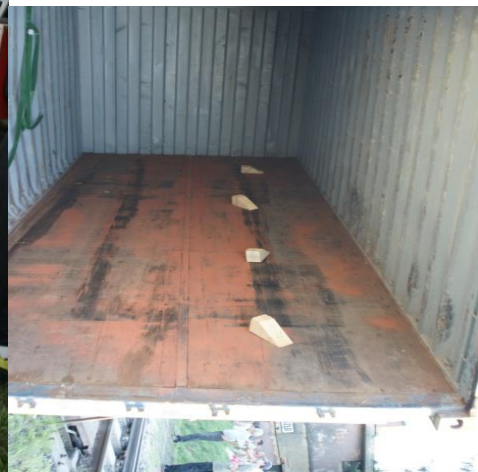
A Vb megállapította, hogy a siklott kocsi rakott konténerekben elhelyezett lemeztekercecseket egyedileg rakodólappal rakták. Ezen rakodólappokat az alj-zathoz ékekkel rögzítették. A tekercecseket a kerületük mentén és a tengelylyukon át acélszalaggal és kötöző-feszítő hevederekkel egymáshoz, a raklaphoz és a konténer belső falához is rögzítették. (10. 11. ábra)

Rakodási hiányosságra visszavezethető hiányosságot a Vb a helyszíni szemle, valamint a vizsgálat során nem tárt fel.

A Vb a rakomány berakása és rögzítése tekintetében megállapította, hogy az megfelelt a rakodási szabályzatban előírtaknak.
