KÖZLEKEDÉSBIZTONSÁGI  
SZERVEZET  
TRANSPORTATION SAFETY  
BUREAU

## **ZÁRÓJELENTÉS**

**2010-297-5  
vasúti baleset**

**Örkény állomás  
2010. július 14.**

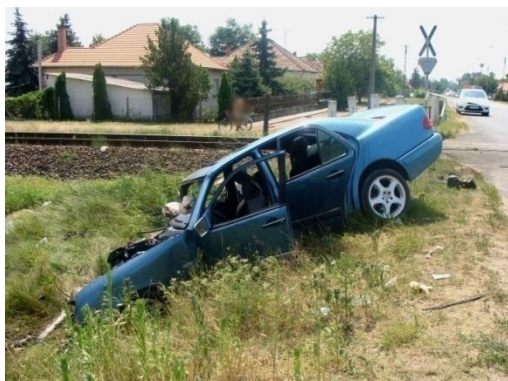
1. kép:  
A totálkáros gépkocsi

A személygépkocsi javíthatatlanná vált. Kisebb környezetszennyezés keletkezett, a gépkocsi üzemanyaga kifolyt.

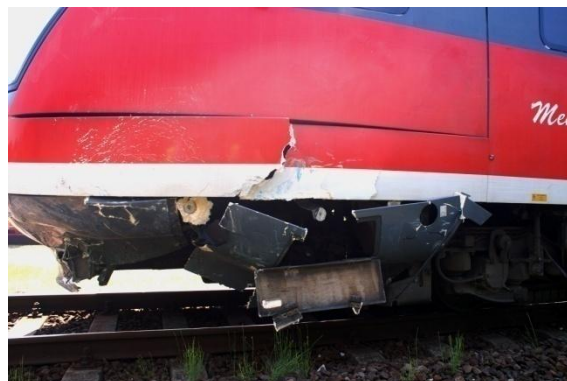
2. kép:  
A motorvonat rongálódása

A vonatot továbbító 95 55 6342 001 psz. motorvonat eleje a baloldalon megrongálódott. A vasúti jármű szolgálatképtelenné vált.

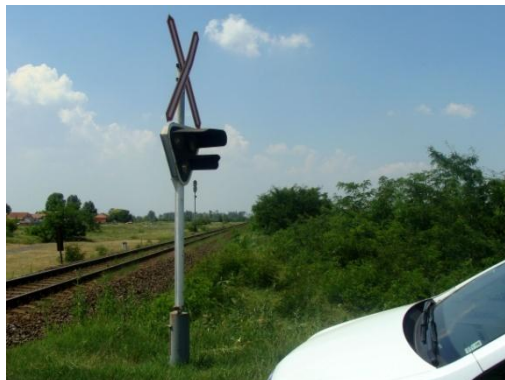
4. kép: a csökkentett rálátási háromszög szabad

A **csökkentett rálátási háromszög** biztosított a közútról a vonat érkezési iránya felé. (4. kép) A **teljes rálátási háromszög** nem biztosított a közútról a vonat érkezési iránya felé. Mindemellett a hiánytalanul kitűzött közúti jelzőtáblák teljes mértékben biztosították az útátjáró időben történő észlelését.

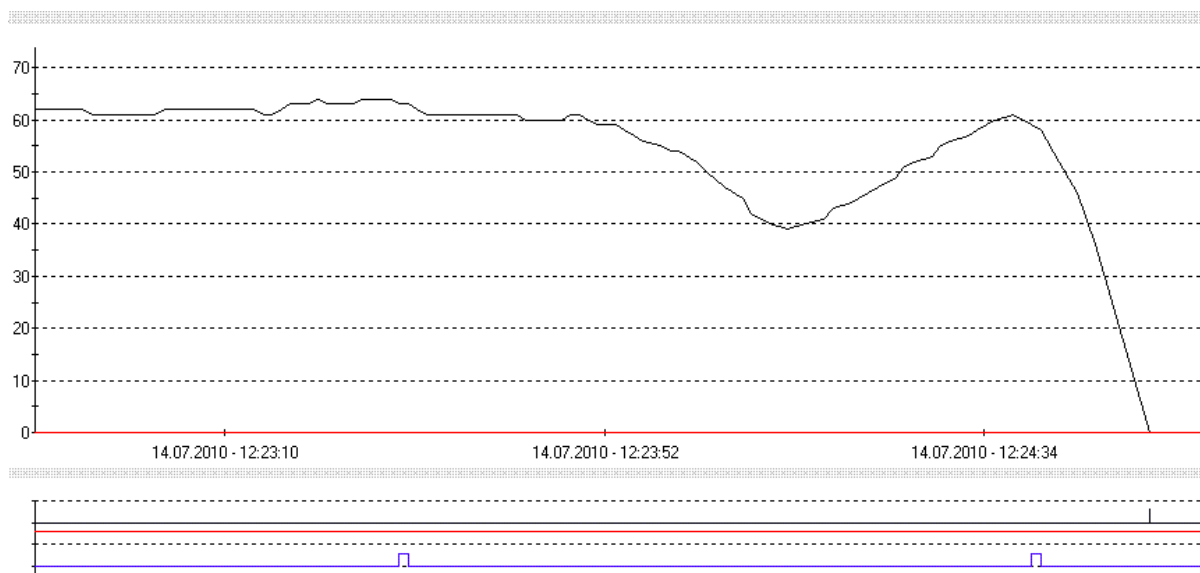
5. ábra: a menetíró regisztrátum grafikus megjelenítése

A mozdonyvezető az átjáróba behajtó gépkocsit kb. 100 méter távolságról észlelte. A közúti jármű észlelése után gyorsfékezést alkalmazott. Az ütközés a motorvonat menetíró regisztrátuma szerint 12 óra 24 perc 34 másodperckor következett be, kb. 60 km/h sebességnél. A vonat az 536+90 sz. szelvényben állt meg, az ütközés helyétől számított 150 méter megtétele után.
