ZÁRÓJELENTÉS

**2010-308-5
vasúti baleset**

**Pécs állomás
2010. július 19**

**8015 sz. vonat mozdonyának ütközése
saját szerelvényére**

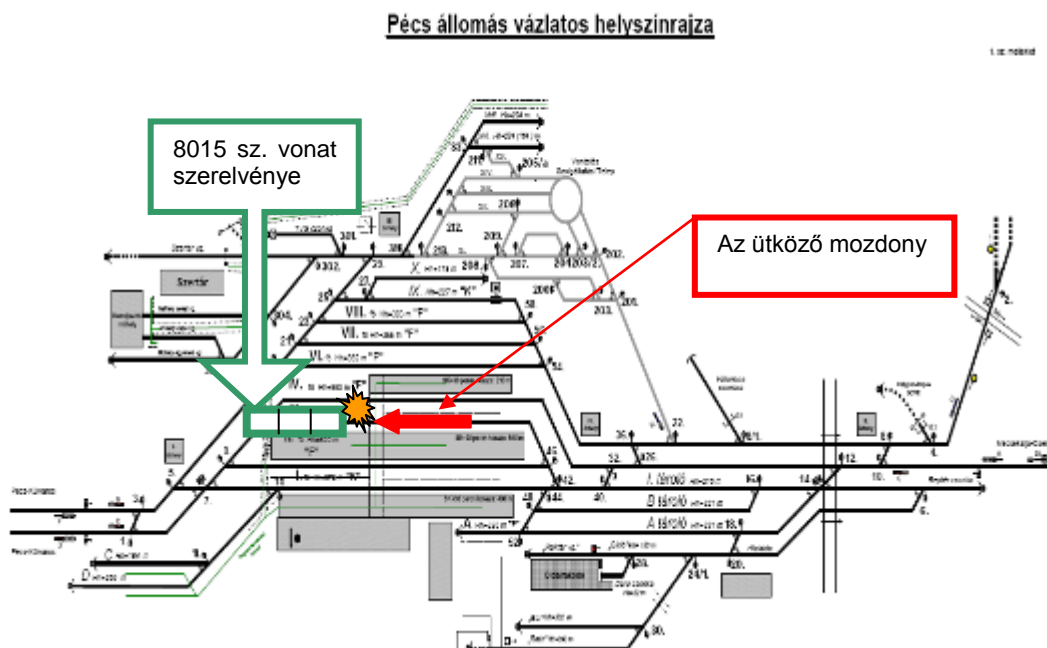
3. ábra: a baleset helyszínrajza az ütközés jelölésével

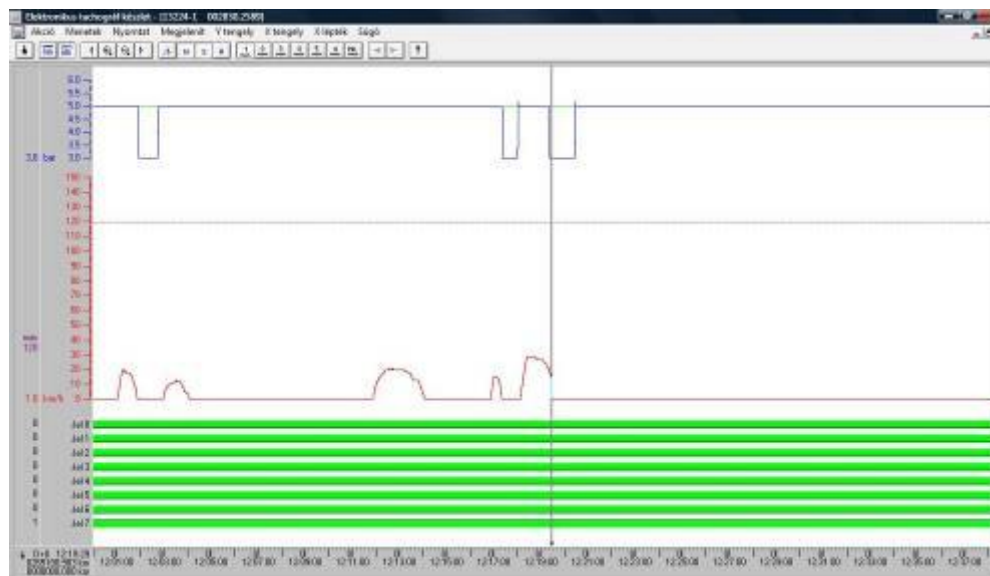
A tolatást végző V43-3224 psz. mozdony METRA típusú elektronikus sebességmérő és rögzítő berendezéssel van felszerelve. Az adatok TGR programmal lettek kiolvasva. A regisztrátumot a 6. ábra mutatja.

6. ábra: a V43-3313 psz. mozdony menetiró regisztrátuma

- Az ütközés 12 óra 19 perc 28 másodperckor következett be, 15 km/h sebességénél. Az ütközés előtti fékezés megkezdésekor a mozdony 26 km/h sebességgel haladt és a szerelvény végétől 115 m távolságban volt. Gyorsfékezést a szerelvény végétől 28 m távolságban alkalmazott. Ezen fékút megválasztása erről a sebességről kellő óvatosságról tesz tanúbizonyságot.

- A mozdony a két menetirányban nem egyforma fékezőerővel fékezett. A baleset bekövetkezése során a mozdonyvezető a mozdonyt a 2-es vezetőállásról vezette. Az öt tolatási mozgás során a mozdonyvezető az első és az utolsó (ütközéssel végződő) mozgás alkalmával vezette a mozdonyt a 2-es vezető állásról. Első mozgás 18 km/h sebességről, az átlagos lassulás mértéke $0,294 \text{ m/s}^2$, a második mozgás 26 km/h sebességről az ütközésig (15 km/h-ig) az átlagos lassulás mértéke $0,1389 \text{ m/s}^2$

- A mozdonyvezető az ütközés előtt gyorsfékezést is alkalmazott, ennek ellenére a regisztrált adatokból megállapítható, hogy az utolsó mozgás során a mozdony lassulása 47 %-a volt az első tolatási mozgáskor normál üzemi fékezéssel elért lassulásnak.
