**ZÁRÓJELENTÉS**

**2010-317-4P**

**LÉGIKÖZLEKEDÉSI BALESET**

**Cessna-F152**

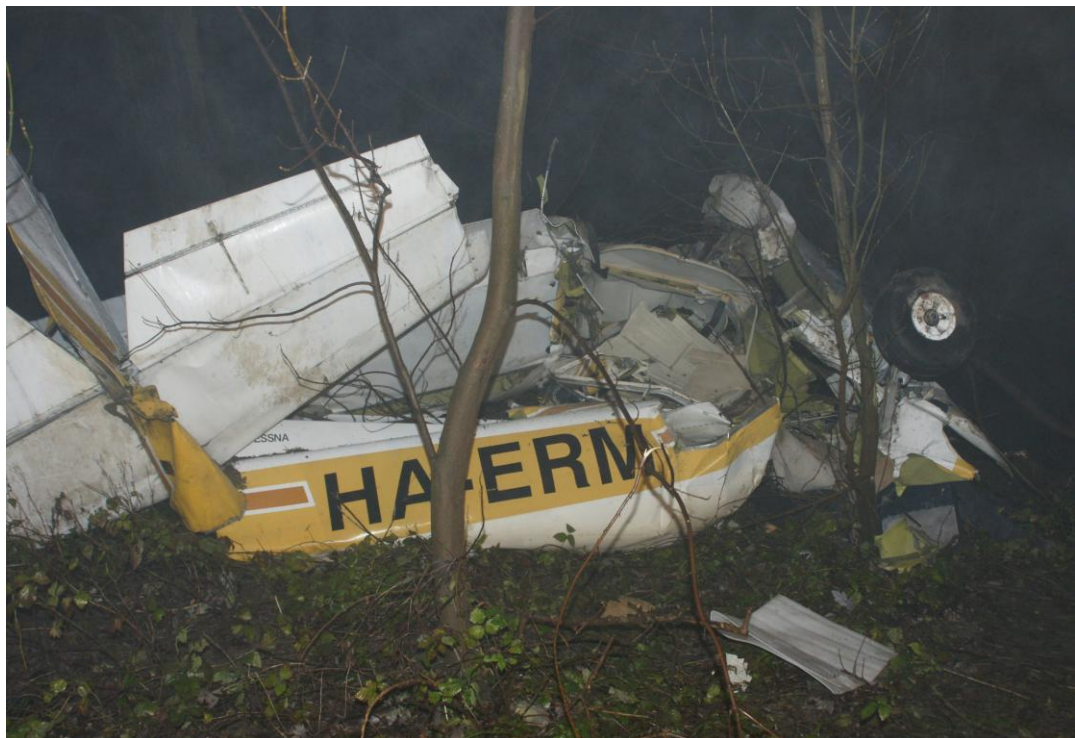
A légijármű a felszállással ellentétes irányon, körülbelül 35<sup>o</sup>-os szögben, hossz tengelye körül 180<sup>o</sup>-os elfordulással, - gyakorlatilag hátra fordulva – orral csapódott a Duna partjába, ahonnan 30 m-t tovább vágódva a növényzet által fékezve állapotodott meg. Eközben a futómű, légszűrő és a motor leszakadt.

Megállapítható, hogy a sérülések a becsapódás következtében keletkeztek.

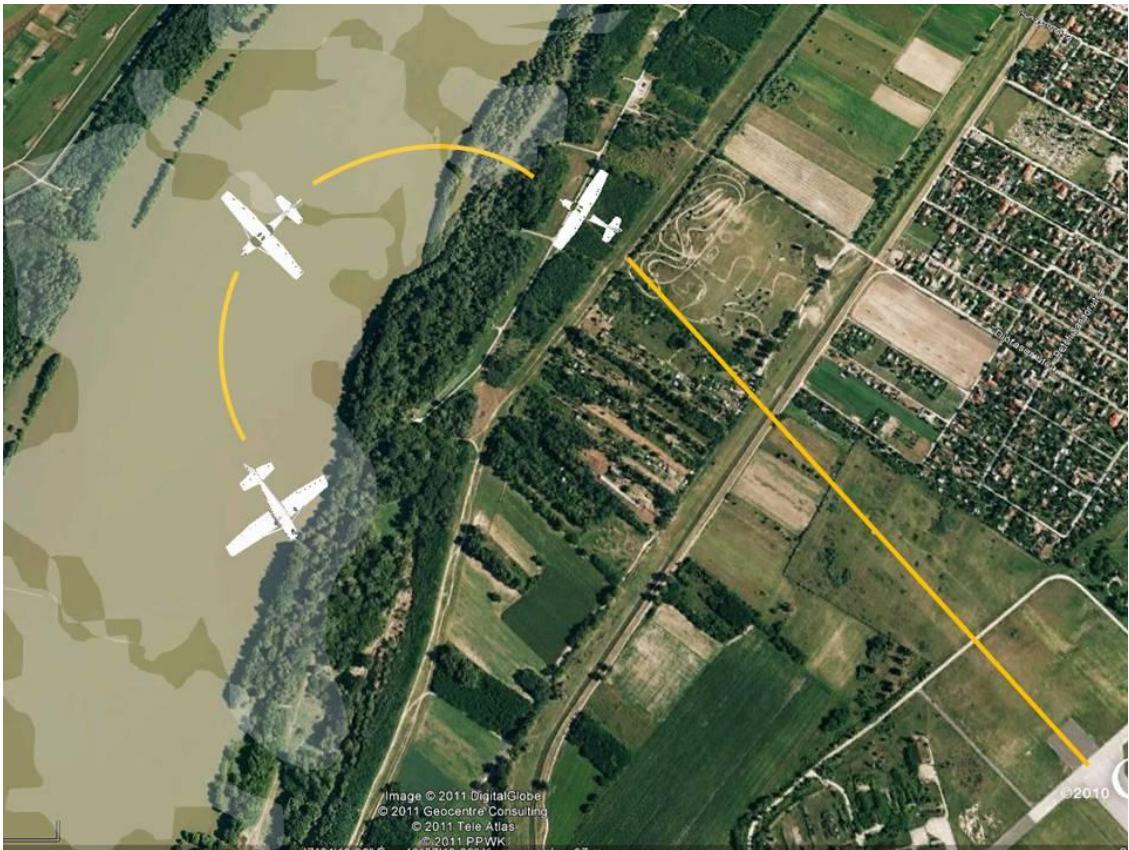
A pilóta a felszállás után az első forduló megkezdésekor emelt ködbe kerülhetett, a földlátás hirtelen megszűnt, ami váratlanul érte. A Vb valószínűsíti, hogy a korábbi ismereteinek megfelelően a magassági kormányt ekkor önkéntelenül előre engedte, ezzel megállítva a további emelkedést, sőt süllyedési helyzetet hozhatott létre azzal a céllal, hogy az általa felhőnek vélt, a repülőgép vizuális vezetését zavaró helyzetből kikerüljön. A pilóta azt tudva, hogy a magassága kevés a további huzamosabb süllyedéshez, a földet illetve a horizontot nem látja, a süllyedést meg kell állítania és legalább vízszintes repülési helyzetet kell létrehoznia. Ezért elkezdte a magassági kormányt húzni. A pilótának erre a mozdulatára a süllyedő és bedöntött helyzetben lévő repülőgép süllyedési szöge és bedöntése mind jobban nőtt, úgynevezett sturcspirál jött létre. Ezáltal a repülőgép sebessége is megnőtt, a hossz tengelye körül  $180^{\circ}$ -ot fordult és mintegy  $35^{\circ}$ -os szögben csapódott a Duna partjára.

A valószínű repülési pálya
