ZÁRÓJELENTÉS

2010-320-4P LÉGIKÖZLEKEDÉSI BALESET

**Kadarkút nem nyilvános fel- és leszállóhely
2010. december 14.**

**Piper PA-46-310P Malibu
HA-APR**

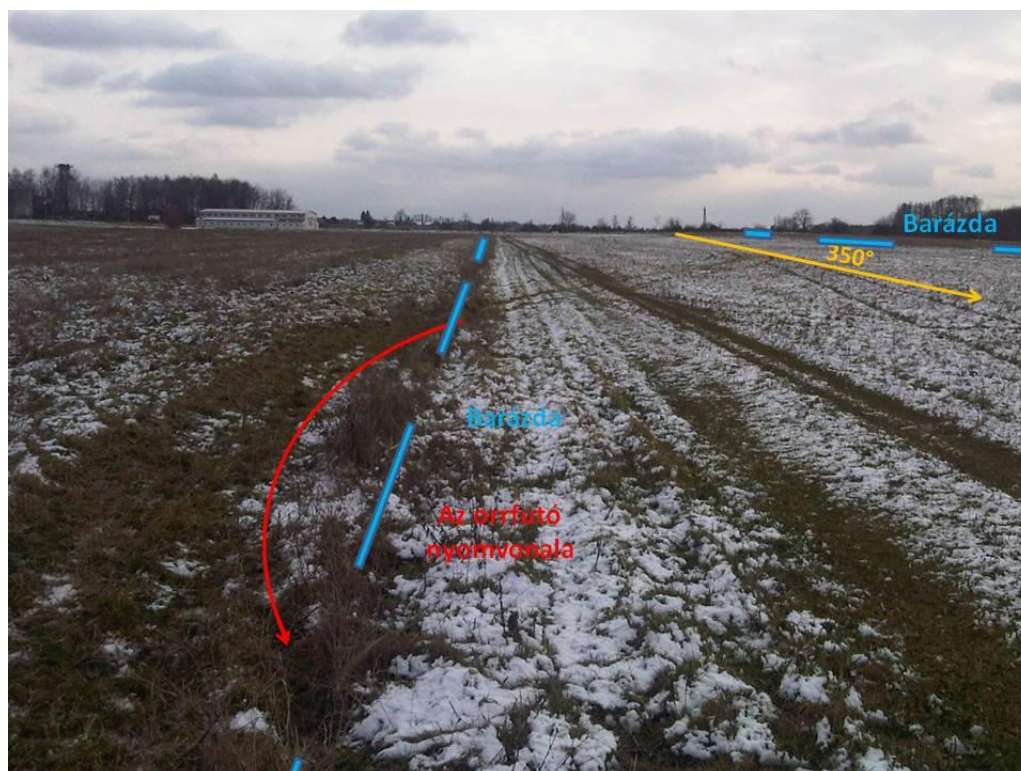
A légi jármű indítása, ellenőrzése után a felszálláshoz történő nekifutást a pilóta 350 fokos pályairánynak megfelelően kezdte meg, majd a repülőgép jobbra történő akaratlan kitörésekor (30 – 35° irány eltéréssel) elhagyta a futópályát és legurult a pálya melletti mezőgazdaságilag művelt területre. A megállás nélkül történő visszagurulásakor, a mezőgazdasági terület és a futópálya csatlakozásánál lévő barázda miatt a légi jármű orrfutója összecsuklott, majd a repülőgép orra billent (orra bukott).

1. ábra: A megszakított felszállás útvonala a felszálló iránnyal és a barázdákkal

A futópályához tartozó oldalbiztonsági sávok mezőgazdaságilag művelt területek voltak. A baleset idején a futópálya mindkét oldalát a szántásból visszamaradt barázda (árok) szegélyezte, amely a talajművelés következtében keletkezett és a szintkülönbség, padka miatt nem tette lehetővé a légi jármű visszagurulását.

A barázdák mélysége, formája (✓ alakja) a legurulásra nem volt hatással, a visszagurulást viszont - a futópálya szélének meredek földfallal való végződése miatt - meggátolta.

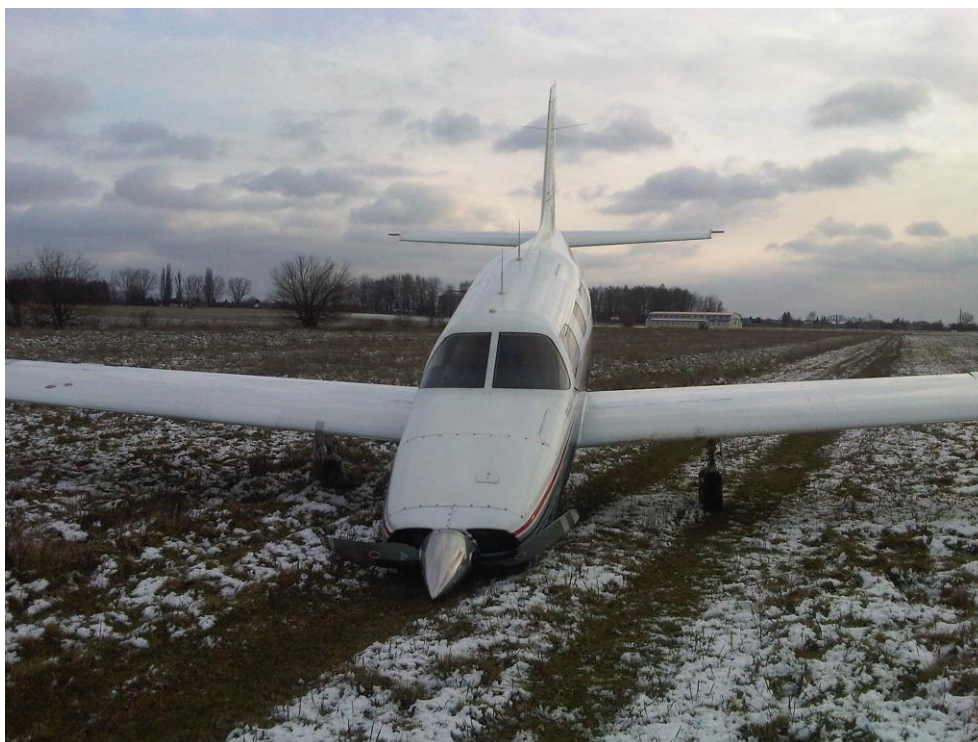
2. ábra: Az orra bukott Piper Malibu

A repülőgép orra billenése (orra bukása) a felszálló pályára történő visszagurulás kísérletének (a pilóta helytelen döntésének), a motor leállítás pedig a légcsavar tereppel való ütközésének eredménye.

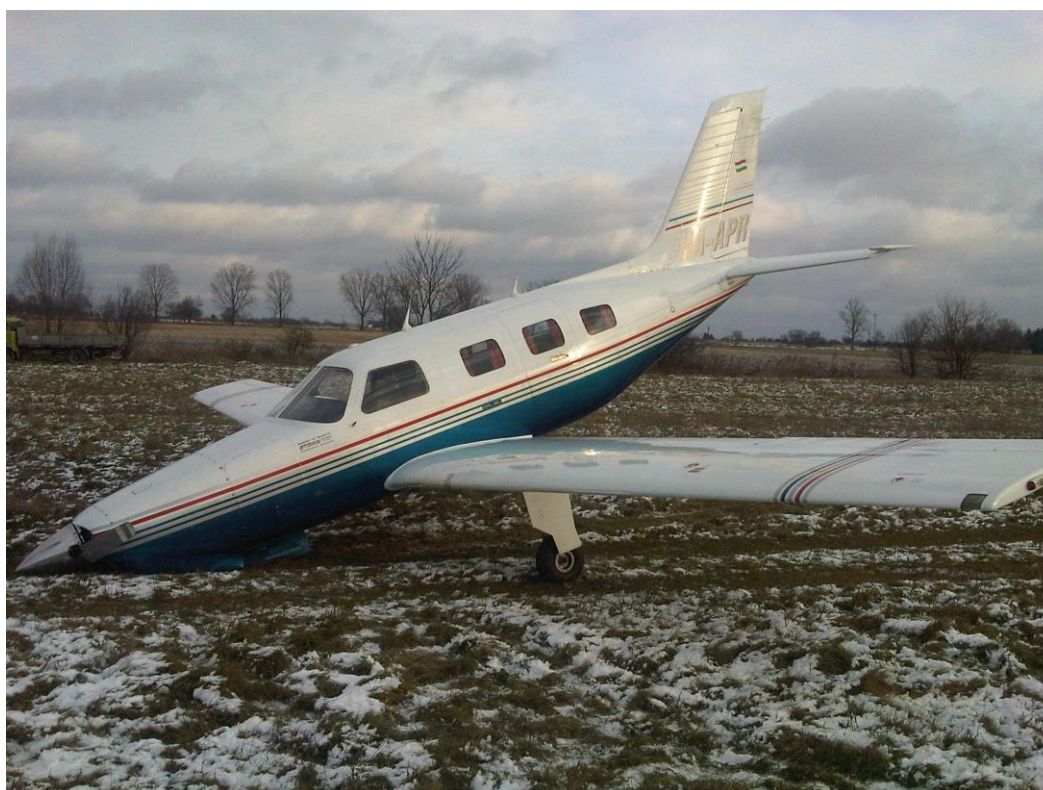
A légi jármű orrfutóját „kinti helyzetbe” vezérlő, kitámasztó munkahengere tört el, valamint a légcsavar és nagy valószínűséggel a motor is megsérült.

A légi jármű sérülése az 2. és 3. ábrán látható.

3. ábra: A sérült légi jármű
