ZÁRÓJELENTÉS

**2010-331-4P
LÉGIKÖZLEKEDÉSI BALESET**

**Szolnok- Szandaszőlős
repülőtér
2010. július 09.**

**Zenit 280 ejtőernyő
GY.sz: 96021**

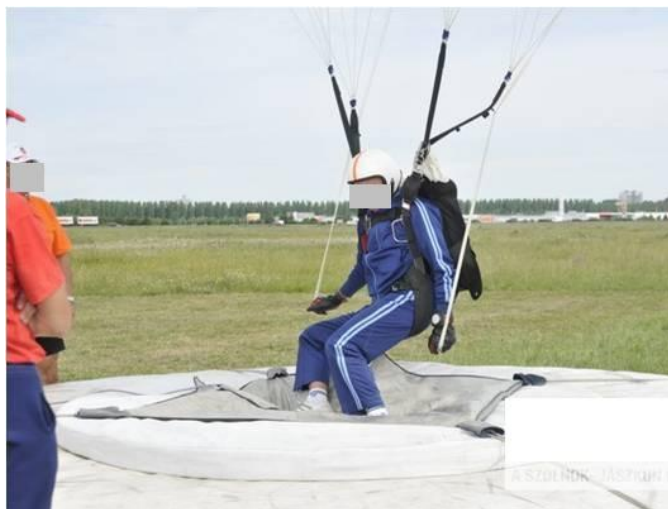
2. sz. kép: Célbaugró ejtőernyős folyamatos fékezésel történő klasszikus leszállása (illusztráció)

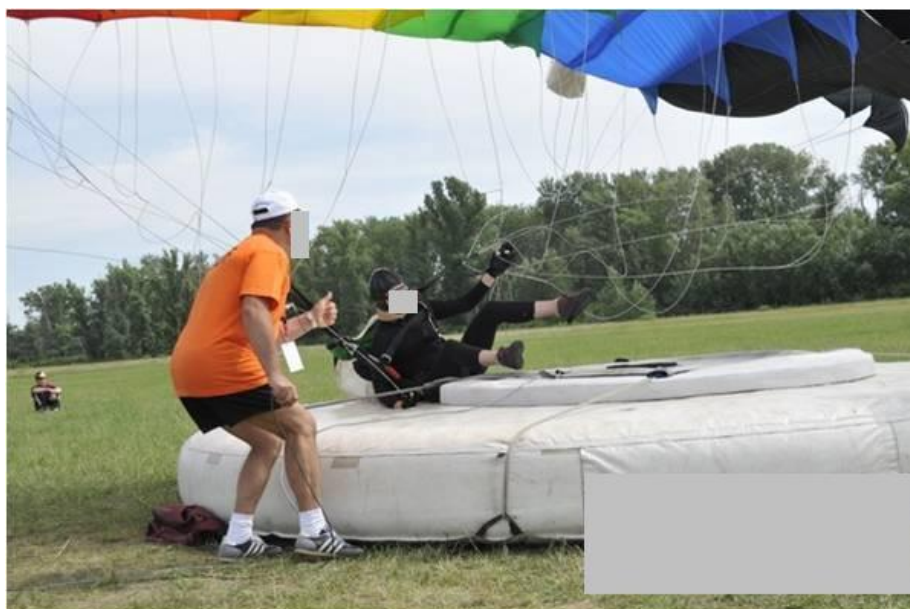
Az ejtőernyő a fékezett fordulóban erőteljesen megmerült, és az ugró a célterület felé nyújtott páros lábbal próbált eredményt produkálni, azonban nem érte el a 3 méter átmérőjű levegővel felfújt célterületet. Az ejtőernyős kinyújtott lábai nekitámaszkodtak a célterület levegővel felfújt szélének, majd az ugró ülő testhelyzetbe a megközelítési irány szerint a párna elé, csípőjére zuhant a repülőter füves területére.

3 sz. kép: A sérült testhelyzetéhez hasonlóan, de a levegővel felfújt célterületre érő versenyző (illusztráció)

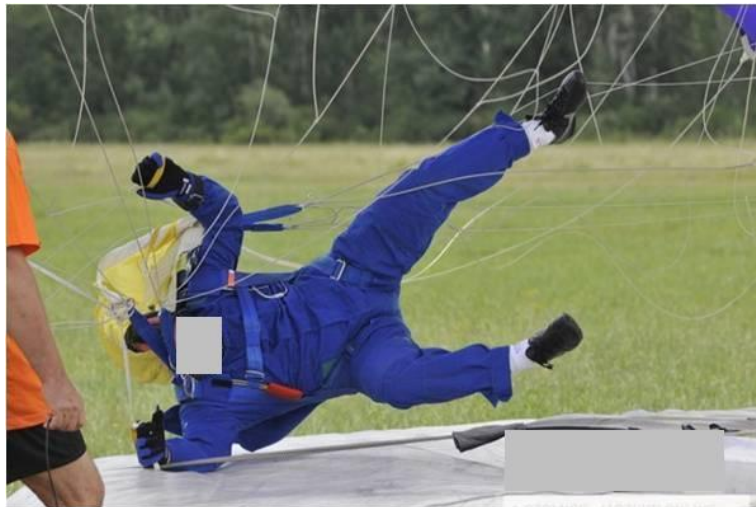
4 sz. kép: Versenyző extrém földet érése a levegővel felfújt célterületen (illusztráció)
