# **ZÁRÓJELENTÉS**

**2010-382-5  
vasúti baleset**

**Órbottyán és Vácrátót állomások között  
2010. augusztus 21.**

**2422 sz. vonat**

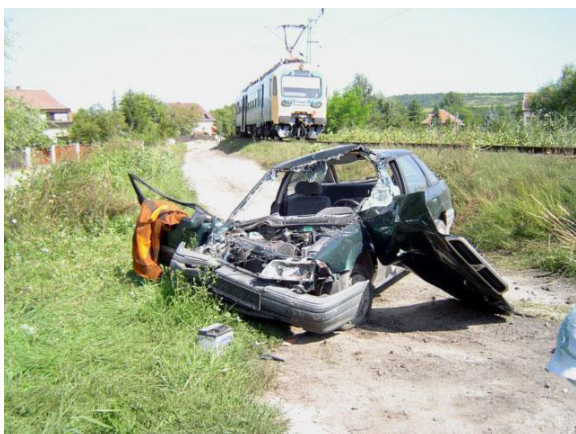
4. ábra:  
A totálkáros gépkocsi

A személygépkocsi javíthatatlanná vált.

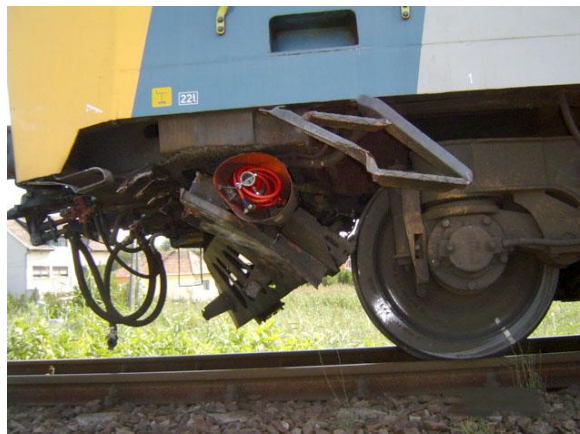
5. ábra:  
A vezérlőkocsi rongálódásai

A vonatot továbbító 50 55 2105 004-5 psz. vezérlőkocsi bal eleje megrongálódott. A vasúti jármű szolgálatképtelenné vált.

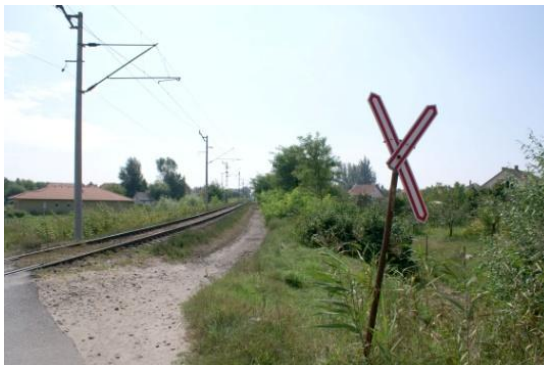
7. ábra:

A csökkentett rálátási háromszög szabad

A **csökkentett rálátási háromszög** biztosított a közútról a vonat érkezési iránya felé. (7. ábra), a **teljes rálátási háromszög** azonban nem.

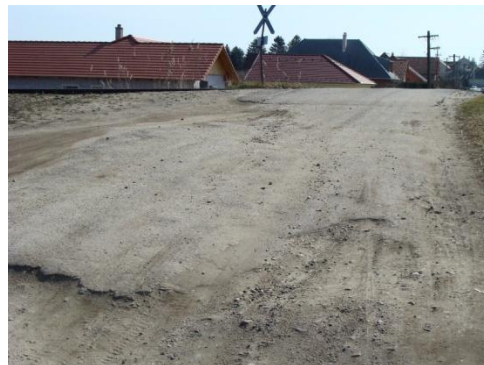
8. ábra:

A vasúti pályát Órbottyán település belterületén a Petőfi utca keresztezi. A vasúti pálya ezen a szakaszon töltésen fut, ezért az átjáróba kb. 6 méter hosszú, kb. 2 méter szintkülönbségű, erős emelkedőn kell felhajtani. Az úttest földút volt, a vasúti pálya mindkét oldalán kb. 4 méter hosszban erősen töredezett, gödrös aszfaltburkolat van. (8. ábra)

Az útátjáró csatlakozási szakaszának burkolata

A vasúti útátjáróhoz csatlakozó út felülete töredezett, kátyús és a közúti járművek közlekedését megnehezíti. Ez önmagában is veszélyes, továbbá a járművezető figyelmét elvonja a vasúti jármű megfigyeléséről.

**BA01-2010-382-5:** *A vizsgálat során a Vb azt tapasztalta, hogy a 71. sz. vasútvonalon Órbottyán és Vácrátót állomások között a 235+95. sz. szelvényben lévő, nem biztosított útátjárónál lévő aszfaltburkolat töredezett, kátyús, az azon való haladás elvonhatja a járművezető figyelmét a közút-vasút keresztezésről; a „Vasúti átjáró kezdete” KRESZ-tábla törött; valamint a Rákóczi Ferenc utca felől érkező járművek esetén a csökkentett rálátási háromszög nem biztosított a pálya melletti nádas-bokros növényzet miatt.*

A Vb javasolja, hogy a Pest Megyei Kormányhivatal Közlekedési Felügyelősége vizsgálja meg az útátjáró kialakítását, és a vizsgálat megállapításai alapján tegye meg a szükséges intézkedéseket a hiányosságok megszüntetése érdekében.

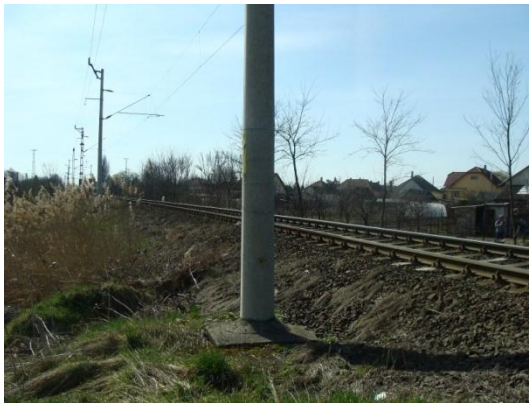
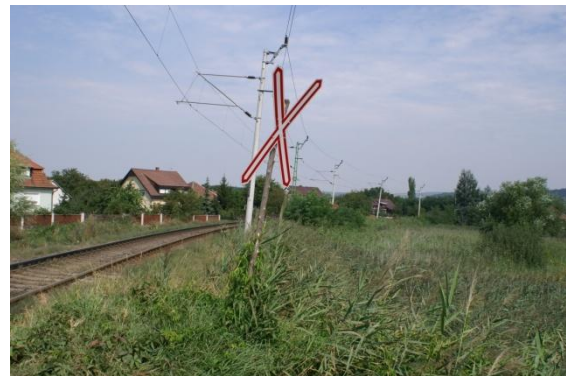
- a közeledő vonatot a gépkocsivezetőnek észlelnie kellett volna, mert a csökkentett rálátási háromszög ebből az irányból biztosított volt;
- az útátjáró előtt és után a csatlakozó közút felülete töredezett, azon kátyúk, gödrök vannak, melyek kikerülése, az azokon való haladás önmagában is veszélyes, továbbá leköti a járművezető figyelmét, így nehezíti a másik veszélyforrás — az esetlegesen közlekedő vasúti jármű — megfigyelését, észlelését.
- az ívben fekvő vasúti pálya belső oldala felől érkezők felé nincs biztosítva a csökkentett rálátási háromszög a vasúti pályára a pálya melletti nádas növényzet miatt.(9. ábra)

9. ábra: A vasúti pálya láthatósága a Rákóczi Ferenc utca felől

A felsorolt hiányosságok megszüntetése érdekében a Vb Biztonsági Ajánlást ad ki az útátjáró kialakításával kapcsolatosan.
