TRANSPORTATION SAFETY
BUREAU

ZÁRÓJELENTÉS

**2010-386-5
Vasúti Baleset**

**Apafa – Hajdúhadház, AS 2382
2010. augusztus 23.**

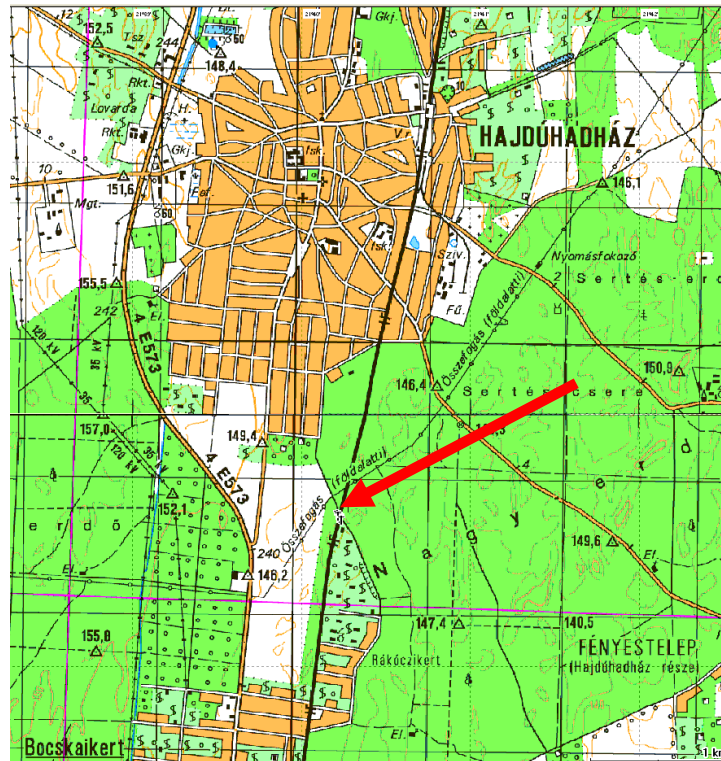
2. ábra Az esemény helyszíne

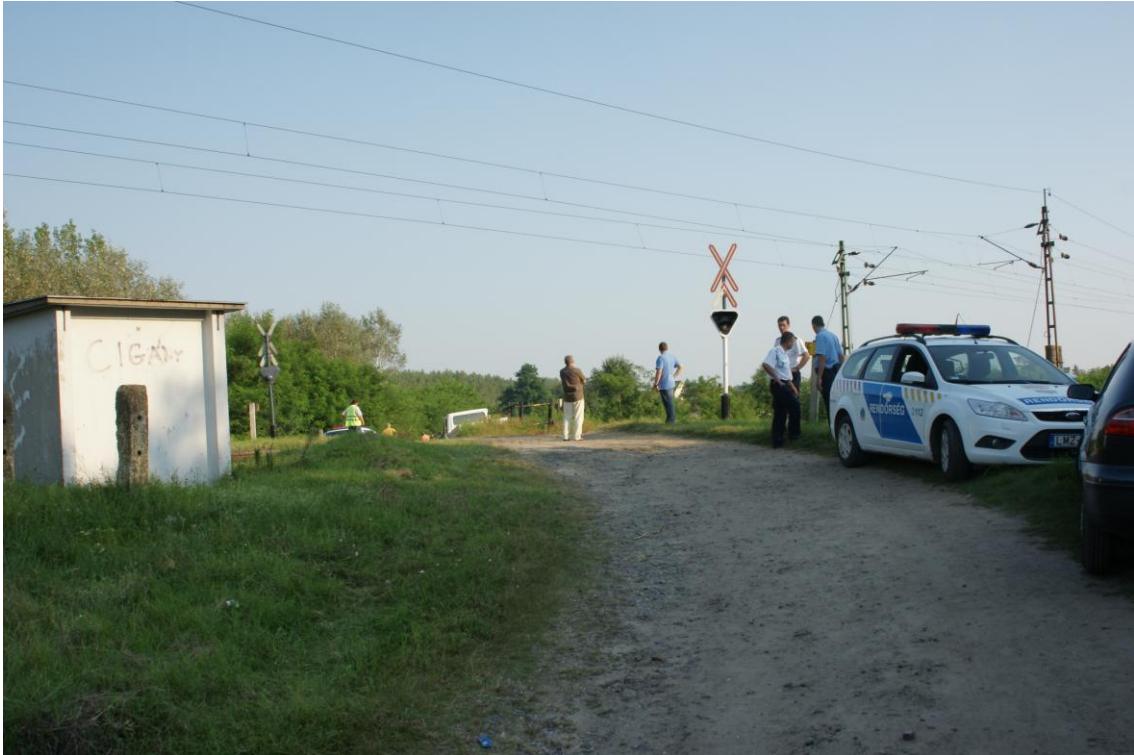
3. ábra Az AS2832 jelű fénsorompó a lovas kocsi haladási irányára felől

A Vb megállapította, hogy az egymás felé közeledő járművek irányából sem a teljes-, sem a csökkentett rálátási háromszög nem biztosított, azonban a baleset idején a fénsorompó jól működött, annak felváltva villogó piros fénye látható volt. A fénsorompó tilos jelzését szemtanú is alátámasztotta.

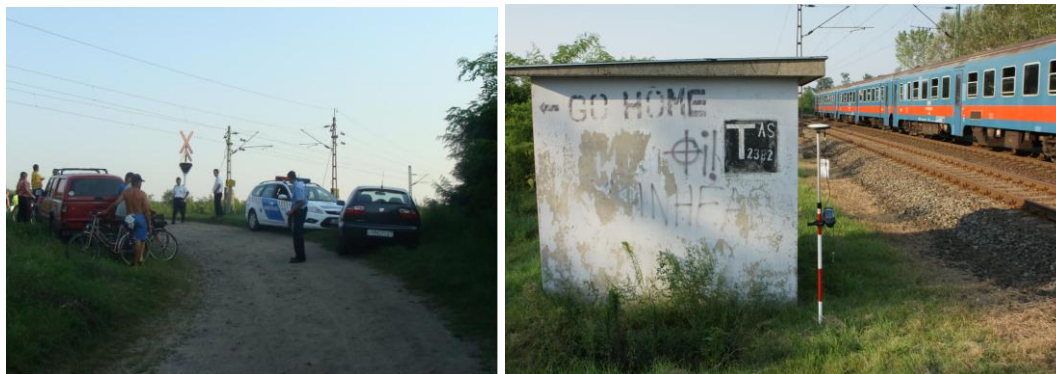
Az útátjáró burkolata bodán, szélessége 6 m. A közút – földút – irányából mindkét oldalon egy fényjelző készülék található, azokon a „vasúti átjáró kezdete” jelzőtábla megtalálható. Az egymás felé közeledő járművek irányából sem a teljes, sem a csökkentett rálátási háromszög nem biztosított, mert a sorompó berendezéseit tartalmazó épület azt takarja. A fényjelző készülék oszlopának vonalától a földúton visszafelé mért egy méter távolságból a vasúti pálya Hajdúhadház felé kb. 80 m hosszban látható be, azonban az épület melletti elhaladást megelőzően a vasúti pálya még további 100 m hosszban belátható.

4. ábra Az útátjáró kialakítása, rálátás

Az útátjáró mellett álló üzemi épület a közeledő vonat észlelését megnehezíti, az átjáró megközelítése során egy szakaszon lehetetlenné teszi. Ez azonban a fényesorompó jelzésének megfigyelhetőségét nem befolyásolja.

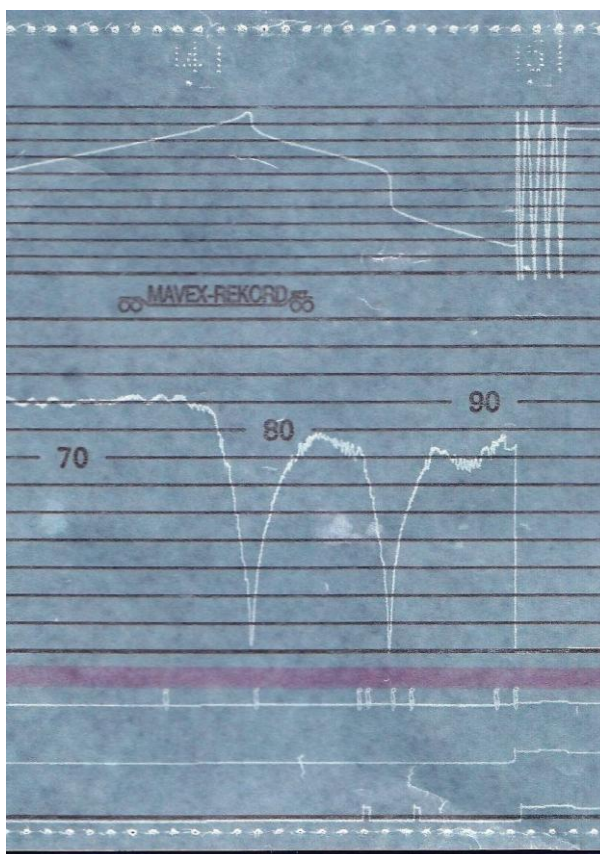
A V43-1093 psz. mozdonyon TELOC RT 9 típusú menetregisztráló berendezés üzemel, amely a baleset időpontjában megfelelően működött. A sebességmérő óra méréshatára 150 km/h, az órába befűzött szalag méréshatára 120 km/h. Az aktuális sebesség megállapításakor a Vb ennek figyelembevételével számolt. Ezen kívül a mozdonyon Mozdonyfedélzeti Berendezés is üzemelt.

5. ábra A 6203 sz. vonat menetíró regisztrátuma

A vonat aktuális sebessége az ütközéskor, illetve az ütközést követő események a szalagról nem állapíthatóak meg, mert a gyorsfékezés és a baleset miatt a sínfelületre került szennyeződés következtében a mozdony kerekei blokkoltak, a mozdony csúszott.

A mozdonyra telepített Mozdonyfedélzeti Berendezés adatai alapján azonban megállapítható, hogy a mozdonyvezető az útátjáró előtt 146 méterrel gyorsfékezést kezdeményezett.
