KÖZLEKEDÉSBIZTONSÁGI
SZERVEZET
TRANSPORTATION SAFETY
BUREAU

ZÁRÓJELENTÉS

**2010-443-5
vasúti baleset**

**Adony állomás
2010. szeptember 27.**

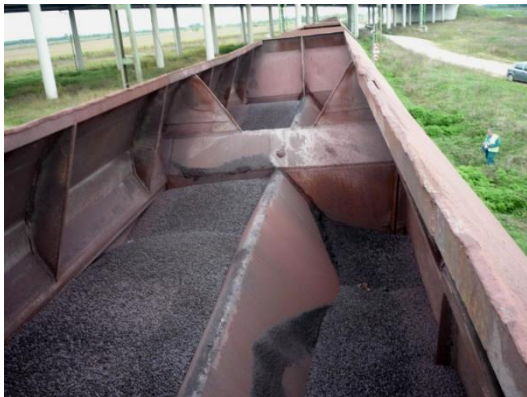
1. kép:
A rakomány elhelyezkedése (forrás: VBO)

A kocsi bemérése többszöri próbálkozásra sem sikerült, mivel a rakomány a kocsiban oly mértékben egyoldalra volt rakva, aminek következtében a kocsi egyik oldala olyan túlsúlyos lett, hogy a mérőberendezés a mérést nem engedélyezte, hanem minden alkalommal kiírta, hogy a kocsi túlsúlyos. A kocsi szemmel láthatóan a túlsúlyos oldal felé meg volt billenve. A vonatban a siklott járművön kívül több kocsi féloldalasan volt megrakva.

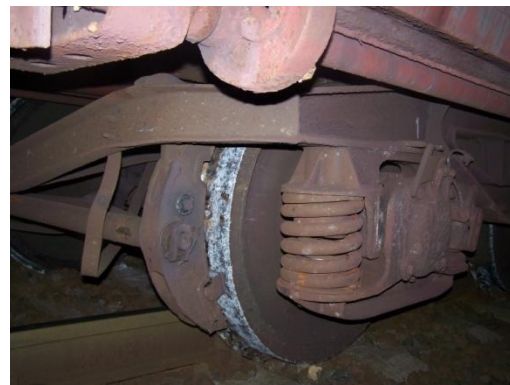
2. kép:
Siklott forgóváz (forrás: VBO)

A vonat a bejárat jelzőhöz közeledve csökkentette a sebességét. A fékezés során a vonat rátorlódott az elejére. A jobb oldalán túlterhelt kocsik az ívbe értek, ahol a jobb sínszál alatt a 75+32 sz. szelvényben siktorzulás volt. A szabálytalan rakodás miatt a bal kerék vezetettsége gyenge volt. A jobb sínszál alatti vízcsák és a torlódó kocsisor együttes hatása az első forgóváz bal oldali kerekeit olyan mértékben emelte, hogy a teherkocsi a 75+51 sz. szelvényben kisiklott.

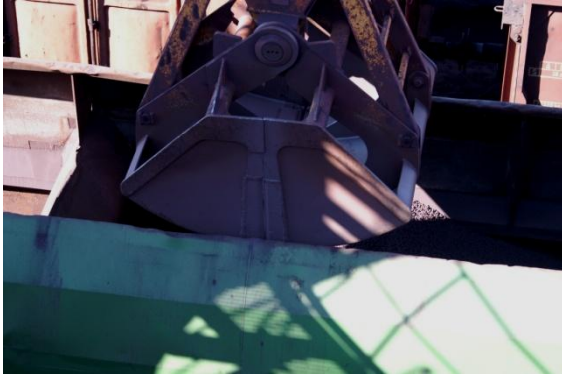
Normál üzemi körülmények között a vasérces vagonokat bakdarun futó markolókanállal felszerelt gépekkel rakják meg. A gépek markolókanalainak szélessége 185 cm, a 666 fősorozatú vagonok raktereinek felső nyílása 195 cm. A két méret közötti 10 cm különbség nem teszi lehetővé a markoló kanalak elfordulását, így a vagonok egyenlőtlen megrakását. (3. kép)

3. kép:
A markolókanál a vagonban

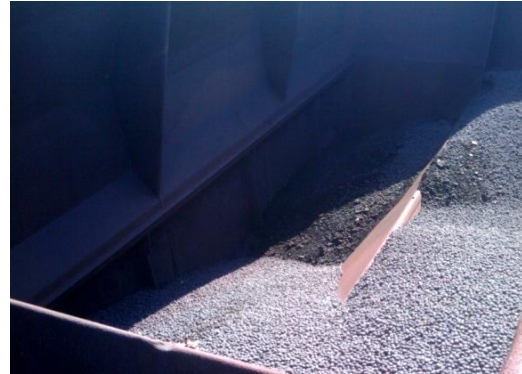
4. kép:
Idegen anyag a rakományban (forrás: VBO)

A siklott vagonban nem a rakományhoz tartozó anyagmaradványokat (sár, eltérő méretű és színű szilárd anyag) talált, és rögzített fényképen a VBO, amelyek eredetére a ZP nem tudott magyarázatot adni. Ezek az árumaradványok nem származhattak a bakdaruval történő megrakásból, mert a vasérc tárolási területe le van betonozva, és a betonfelületet a sérüléstől sínszálak védik. A markoló kanál ezeken a sínszálakon fut megakadályozva beton feltörését vagy egyéb anyagoknak a vagonba rakását.
