KÖZLEKEDÉSBIZTONSÁGI  
SZERVEZET

# ZÁRÓJELENTÉS

## 2010-448-5 VÁRATLAN VASÚTI ESEMÉNY

### Almásfüzitő 2010. október 1. 40767 számú vonat

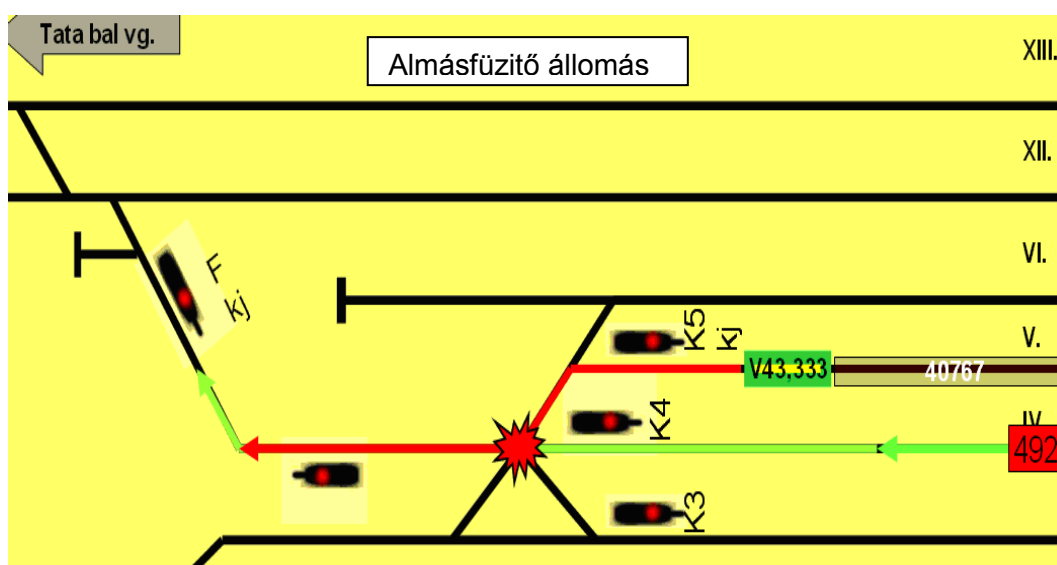
3. ábra: a balesetben érintett vágányhálózat

2010. október 1-jén a 40767 sz. tehervonat 19 óra 09 perckor megállt Almásfüzitő állomás V. sz. vágányán. Kb. 19 óra 16 perckor a vonatot továbbító V43-333 psz. mozdony digitális vezetőállás jelzőjén - a mozdonyvezető elmondása szerint – „40”-es szám megjelent és az EVM berendezés figyelmeztető hangot adott, melyet a mozdonyvezető nyugtázott. Ezután - elmondása szerint - azt látta, hogy a kijárat jelzõn továbbhaladást engedélyező jelzés van, majd a vonattal elindult. Elindulás után rövid idővel a digitális vezetőállás jelző 2-3 másodpercig sötét volt, majd azon fehér fény jelent meg. Ekkor a vonat eleje már a váltóközveten kívül volt, behaladt a 4923 sz. vonat részére kivezérelt vágányútba. Rövid idő elteltével a mozdonyrádióan értesítették, hogy vörös jelzési képet mutató egyéni kijárat jelző mellett haladt el és egy váltót felvágott. A mozdonyvezető a vonatot az „F” jelű kijárat jelző előtt megállította (3.ábra). Az esemény során személyi sérülés nem történt.

Ekkor haladt át a vonat a 12/a átszelési váltón és kiért a fővonallal összekötő vágányra, ahol az „F” jelű kijárat jelzőn „Megállj jelzés” volt. A mozdonyvezetőt ekkor már mozdonyrádióon értesítették, hogy továbbhaladást tiltó jelzési képet mutató egyéni kijárat jelző mellett haladt el és a 12/a jelű átszelési váltót felvágta. A mozdonyvezető ezt az értesítést követően a vonatát megállította. Az elindulástól számítva 589 métert tett meg, a vonat legnagyobb sebessége ezen a távolságon 11,5 km/h volt, amelyet az indulástól számított 230 méterre ért el és az elindulástól számított 568 méterig tartott, 21 méter fékút után állt meg. A mozdonyvezető elmondása szerint a kijárat jelzőn megjelenő kettő sárga fényt a mozdonytól enyhén balra látta, a mozdonyon mindhárom fény fel volt kapcsolva, a vágányútban fekvő váltók állását nem figyelte meg.
