TRANSPORTATION SAFETY
BUREAU

ZÁRÓJELENTÉS

**2010-455-5
VASÚTI BALESET**

**Nyíradony és Nyírgelse állomások között
313+59 sz. szelvényben lévő útátjáró**

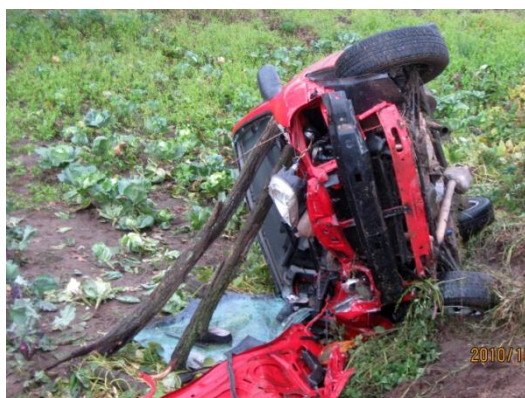
3. ábra: A gépkocsi totálkáros
(forrás: VBO.)

A gépkocsi javíthatatlanná vált.

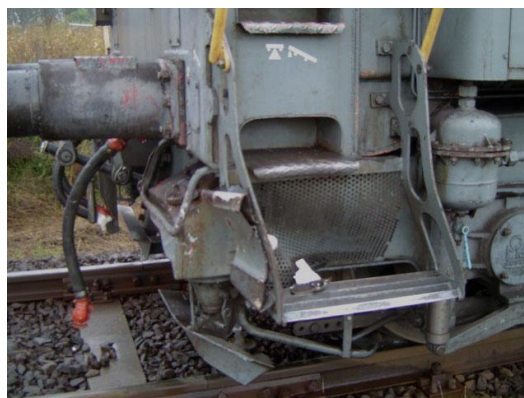
4. ábra: A mozdony sérülései
(forrás: VBO.)

Az M44-433 mozdony feljáró lépcsője, pályakotrója megsérült, a mozdony nem lett szolgálatképtelen.

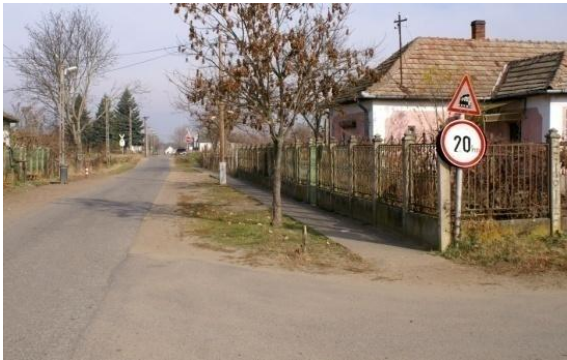
Nyírmihálydi település belterületén a Fürdő utca vezet az útátjáróig, amely az útátjáró túlsó oldalán Kossuth utcában folytatódik. (5. ábra) Az út az átjáró előtt, a gépkocsi érkezési iránya felől egyenesen halad kb. 175 méter hosszan. A közút burkolata aszfalt. A jogszabályban előírt közúti jelzőtáblák ki vannak tűzve, de több esetben nem felel meg elhelyezésük a jogszabálynak. (6. ábra)

6. ábra:
A Fürdő u. vonalvezetése, és a jelzőtáblák

A Fürdő utcán haladva az átjáró felé a Névtelen utca sarkán van elhelyezve sebességkorlátozást előíró és útátjáróra figyelmeztető tábla, ezek a közlekedési jelzőtáblák azonban nem a KRESZ előírás szerint az út jobb oldalán, hanem a járda mellett jobb oldalon egy kerítésnek támasztva állnak.

A Kossuth utca felől kb. 80 méter távolságban van elhelyezve a vasúti átjáróra figyelmeztető tábla. A tábla és az átjáró között csatlakozik a Kossuth u.-ba a Földvár utca. A Földvár utcában nincs útirányelőjelző tábla, így a Földvár utcából jobbra kiforduló járművek vezetőinek figyelmeztetést nem hívja fel közúti jelzőtábla a vasúti átjáróra.

A Vb ezért javasolja a Nemzeti Közlekedési Hatóságnak, hogy vizsgálja meg az útátjáróhoz vezető utcák, és az azokba csatlakozó utcák forgalmi rendjét, a közlekedési táblák kihelyezését vagy azok esetleges hiányát, továbbá a rálátási háromszögek biztosítottságát, különös tekintettel az alacsony keresztezési szögére, és a lefolytatott vizsgálat alapján tegye meg a szükséges intézkedéseket.

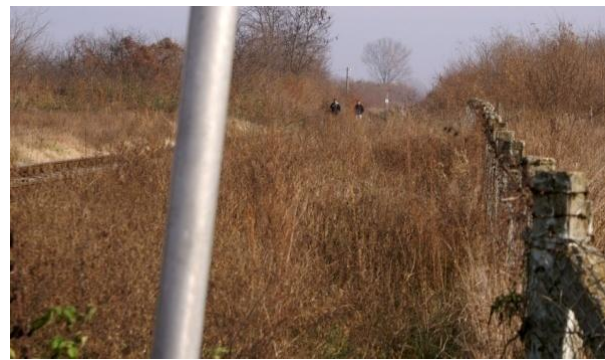
A szintbeli keresztezésben a közút körülbelül 45 fokos szögben keresztezi a vasúti pályát, burkolata aszfalt, szélessége 5,5 méter. A rávezető út szilárd burkolatú. Az átjáróban a csökkentett rálátási háromszög a Fürdő utcáról Nyírbátor állomás, illetve a Kossuth utcáról Nyíradony állomás felé nincs biztosítva növényzet miatt (7. ábra).

7. ábra:
A csökkentett rálátási háromszög nem szabad

Az átjáróban a csökkentett rálátási háromszög a Fürdő utcáról Nyírbátor állomás, illetve a Kossuth utcáról Nyíradony állomás felé nincs biztosítva növényzet miatt, azonban ez jelen esetben a vasúti jármű észlelhetőségét nem befolyásolta.

3. A rálátási területek tisztítását (teljes körű cserje- és bozótirtás) üzemeltető területi szervezeti egységünk 2010. december 21-én kihelyezett karbantartás keretében végeztette el. A pályafelügyeleti tevékenység során a rálátási területek tisztaságát folyamatosan figyelemmel kísérik, a pályafelügyeleti ellenőrzések során feltárt hiányosságok alapján ütemezik a további növényzet eltávolítási munkákat.”
