KÖZLEKEDÉSBIZTONSÁGI
SZERVEZET
TRANSPORTATION SAFETY
BUREAU

ZÁRÓJELENTÉS

2010-482-5
Vasúti baleset

Nyíregyháza
2010. október 15.

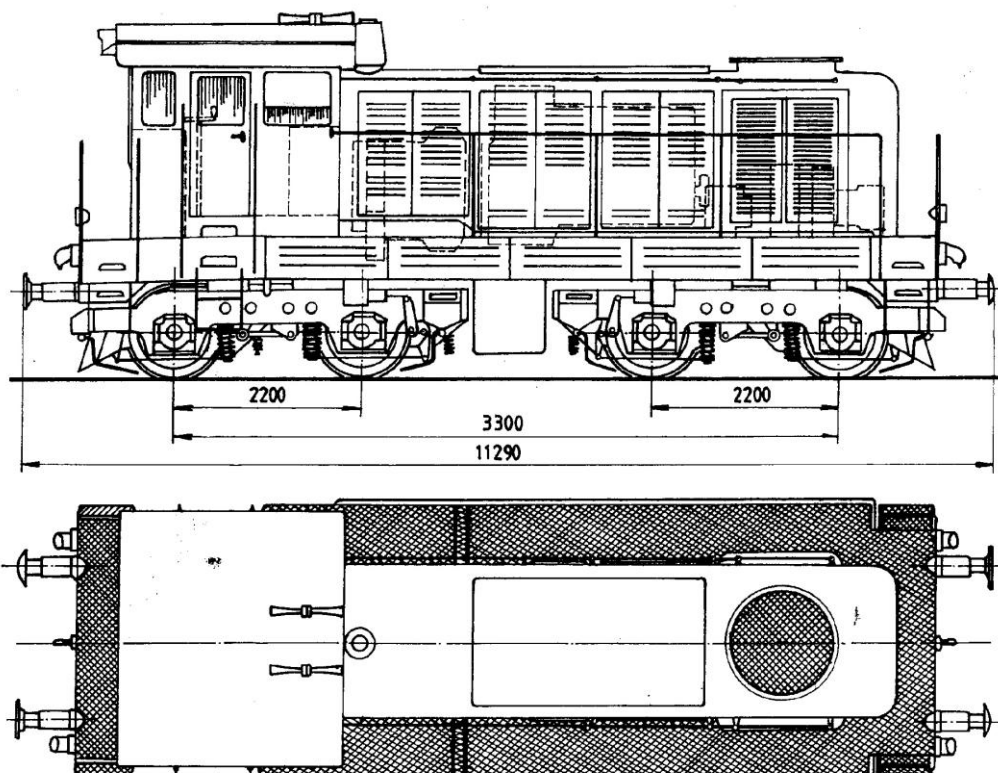
3. ábra: az M44 tolatómozdony jellegrajza

A tolatómozdony (3. ábra) hosszú orrával volt az elütött személy felé, a balesetkor húzva továbbította a kocsikat. A mozdony eleje két fehér fénnel volt megjelölve.

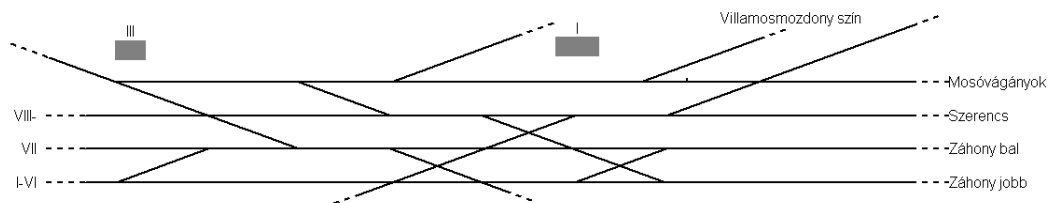
4. ábra: az eseményben érintett vágányhálózat torzított helyszínrajza

Az ábrán a felső két vágány a helyi elnevezésekben és a továbbiakban „kihúzó” és a „szerencsi”. Vágánytengely-távolságuk 4,7 m.

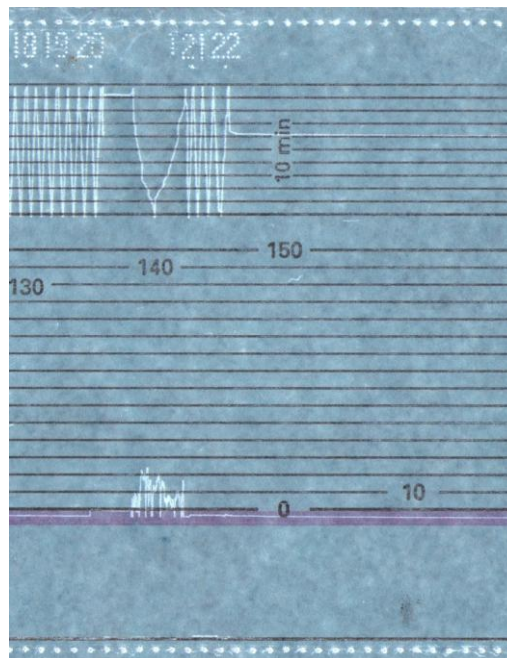
5. ábra: az M44,423 psz. mozdony menetíró regisztrátuma

A mozdony regisztrátumán a végkitéréshez tartozó távolság 540 képpont. A tolatási mozgások során elért legnagyobb sebességhez tartozó kitérés 86 képpont, ami $86/540 \cdot 100 = 16 \text{ km/h}$. A balesetes mozgás során a mozdony 15 km/h-ig gyorsult, és erről a sebességről lassul, illetve áll meg.

Az adatok összhangban vannak a fenti, felvételről számított értékkel, és nem lépik túl a pályára megengedett 20 km/h sebességet.

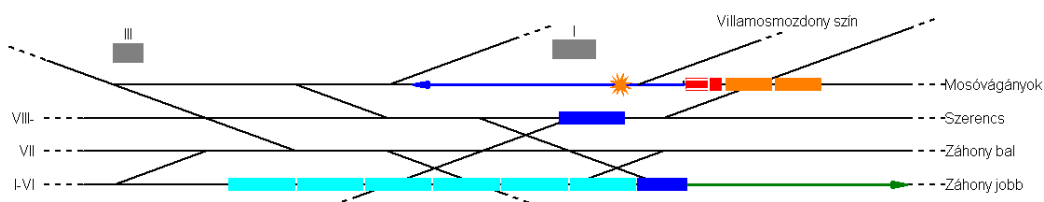
6. ábra: járművek és mozgások a baleset bekövetkezésekor

- a 626 sz. IC vonat kihaladt a II. vágányról Záhony felé,
- a V63,040 psz. mozdony az őrhely előtt állt a szerencsi vonal vágányán, és a mozdonyvezetője éppen vezetőállást váltott,
- a balesetben részes tolatási mozgás folyt az őrhely előtti vágányon.

A váltókezelő a V63,040 mozdonytól visszatérve keresztezte a vágányokat és a tolatási mozgás elé lépett. Annak mozdonyvezetője nem észlelte az ütközést, a mozgást folytatta (majd visszatolt) mintha esemény nem történt volna.

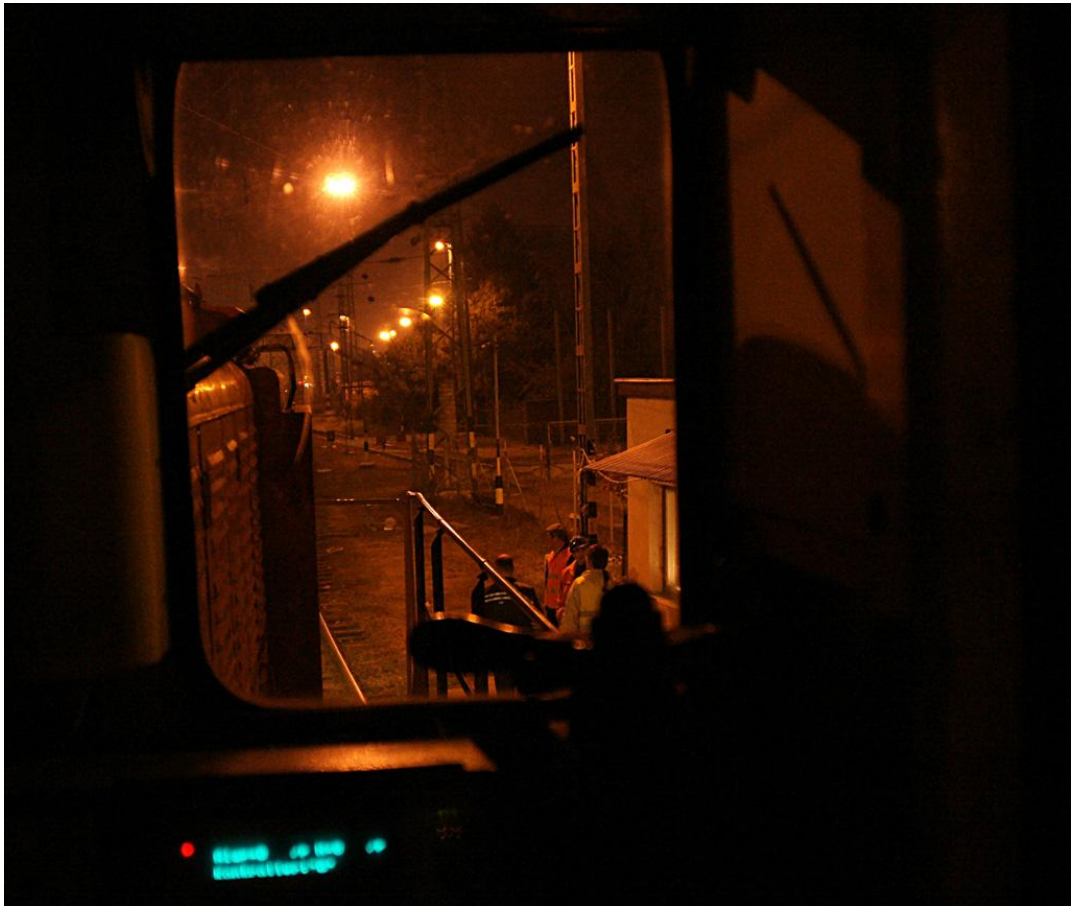
7. ábra: kilátás az M44 sorozatú mozdony vezetőállásából

A mozdonyvezető nem is észlelhette a történeteket, mivel a mozdony vezetőállásából a kilátás szűkös, a mozdony orra teljes mértékben takarta az eseményt (lásd még 2.5 pont és 7. ábra).

A mozdony kialakítása olyan, hogy a mozdony orra a mozdonyvezető szemszögéből hosszan takarja a bal sínszálat (8. ábra).

Az ábra méretezést nem tartalmaz, mert a tényleges takart hossz 50-150 m is lehet a mozdonyvezető testhelyzetétől függően. Ez azonban a legkedvezőbb szélső értékében is lényegesen nagyobb, mint a veszélyhelyzet előállításakor rendelkezésre álló kb. 17-21 m távolság (2.3).

Az M44 sorozatú mozdony hosszú orra jelentős nagyságú teret kitakar a mozdonyvezető elől. Ha a mozdonyon egy fő teljesít szolgálatot – mint a baleset idején is – ezen tér nem figyelhető meg, az ott keletkező veszélyhelyzetre nincs lehetőség reagálni.
