# **ZÁRÓJELENTÉS**

## **2010-520-5 VASÚTI BALESET**

**Sóstóhegy és Kemece állomások között  
2010. november 15.  
6200 sz. vonat**

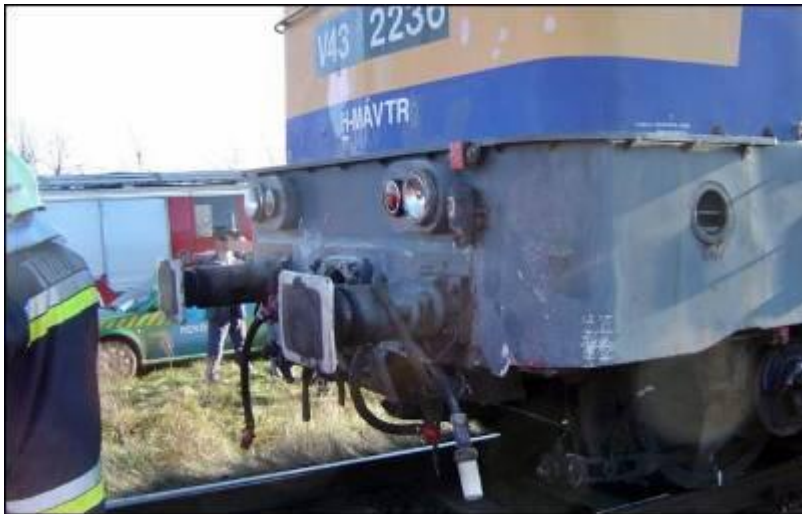
A 6200 sz. vonat mozdonya az eset következtében szolgálatképtelenné vált.

3. ábra: A megsérült vasúti vontatójármű

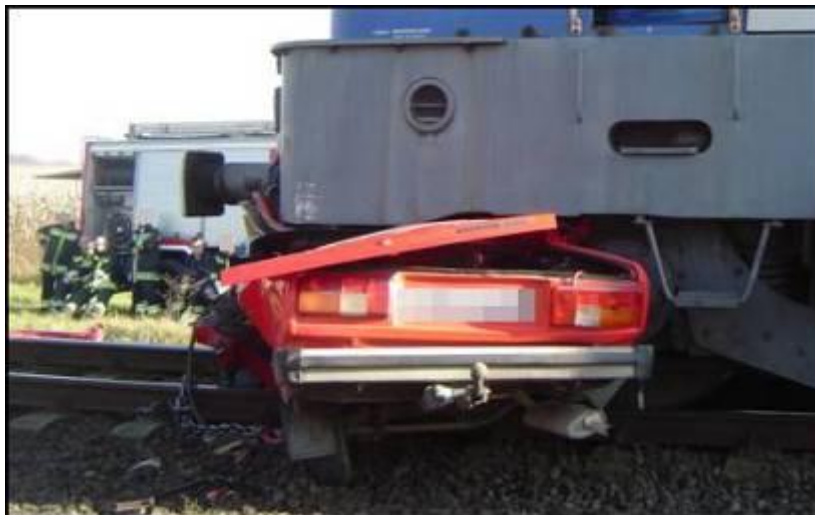
Az esetben részes személygépkocsi súlyosan megrongálódott, totálkárossá vált.

4. ábra: A személygépkocsi totálkárossá vált

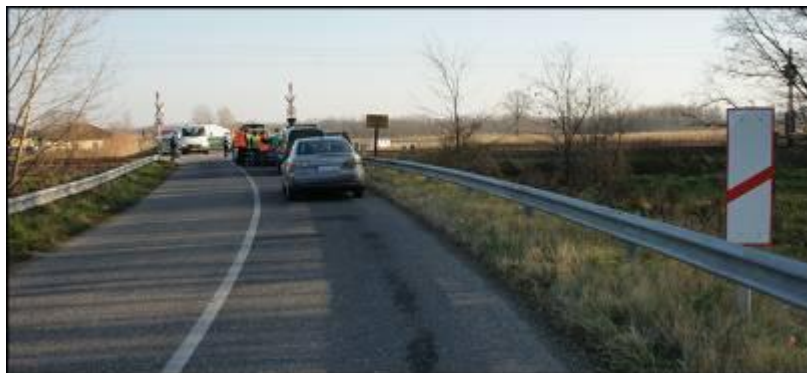
- A közút-vasút szintbeli keresztezés burkolata BODAN-elemes. A beépített elemek műszaki állapota megfelelő.
- Az eset idején az AS105 jelű fény- és félsorompóval biztosított útátjáróba telepített sorompóberendezés üzemszerűen működött. A sorompóberendezés visszajelentési helye: Sóstóhegy állomás. Az esetet megelőzően az AS105 jelű sorompóhoz kapcsolódó számlált kezelés a szolgálati hely biztosítóberendezésén 2010. július 19-én 10 óra 20 perckor, majd 2010. október 9-én 15 óra 17 perckor volt a Hibaelőjegyzési Könyv tanúsága szerint (Mindkét alkalommal vonatforgalommal kapcsolatos okból.)

5. ábra: Az útátjáró az esetben részes személygépkocsi haladási irányából.

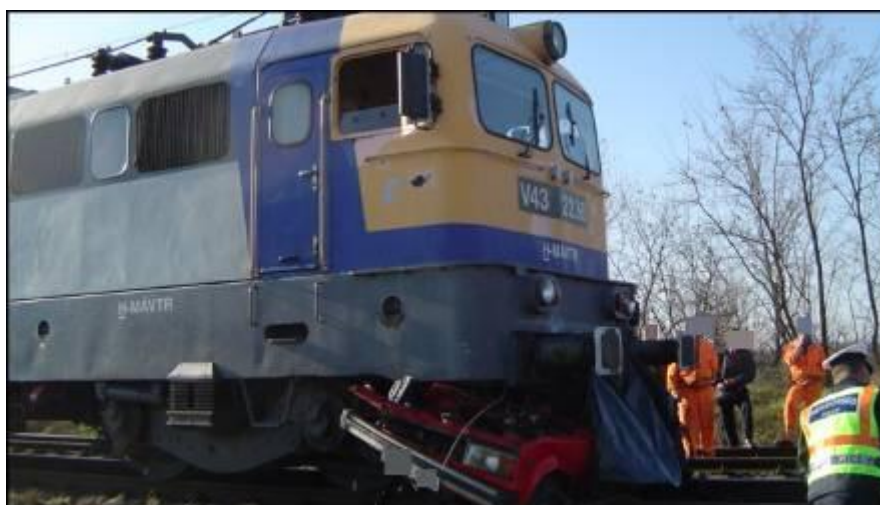
A balesetben részes gépjármű vezetője az ütközés következtében fellépett intenzív erőhatások és a túlélési tér összenyomódása miatt a gépjárműben keletkezett alakváltozások következtében olyan súlyos sérüléseket szenvedett, hogy a helyszínen életét veszítette.

6. ábra: A személygépkocsi összeroncsolódott utastere

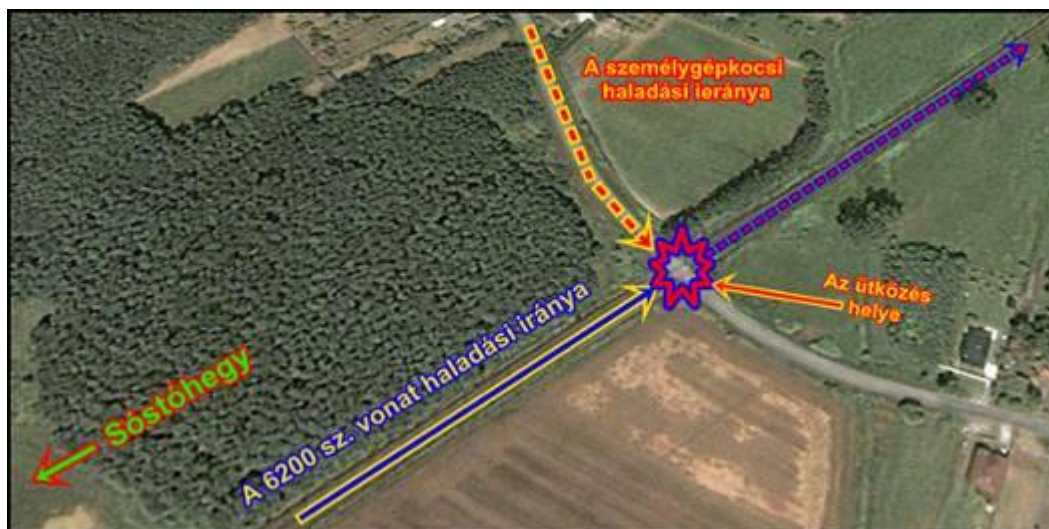
7. ábra: Az eset helyszíne (Kép: GoogleEarth)

A személygépkocsi a település irányából érkezett a Hadobás soron lévő közút-vasút szintbeli kereszteződéshez. Az érkezés irányából a közút egy enyhe balos ívvel fordul rá a vasúti keresztezésre. A vasút felé a teljes rálátás a fás-bokros növényzet miatt nem volt biztosítva, emiatt a közeledő gépjármű vezetője folyamatos haladása során nem láthatta az átjáró felé érkező szerelvényt. (7. ábra)

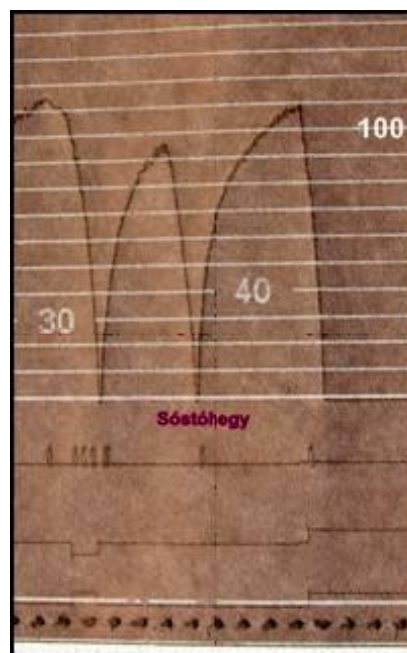
A 6200 sz. vonat vontatójarműve menetíró regisztrátumának kiértékelése során a Vb megállapította, hogy a mozdony vezetője a Sóstóhegy állomásról való elindulás után a 6200 sz. vonatot a 105-107 km/h sebességre gyorsította. A 6200 sz. vonat az eset bekövetkezése előtt is ezzel a sebességgel haladt. A vonat sebessége az eset idején nem volt nagyobb, mint a menetrendben részére meghatározott sebesség. (Lásd: 1.1 pont)

Az útátjáró előtt észlelte, hogy a menet irányát tekintve balfelől egy személygépkocsi közelít a kereszteződésbe. A veszélyhelyzetet észlelve a mozdonyvezető – elmondása szerint – „Figyelj!” jelzést adott és gyorsfékezéssel megállította a vonatot, de az ütközést elkerülni már nem tudta. A regisztrátum kiértékelése során megállapítást nyert, hogy a 6200 sz. vonat sebessége az ütközés pillanatában 105-107 km/h volt. (10. ábra)

8. ábra: 6200 sz. vonat menetíró-regisztrátum - részlet (szerkesztett kép)

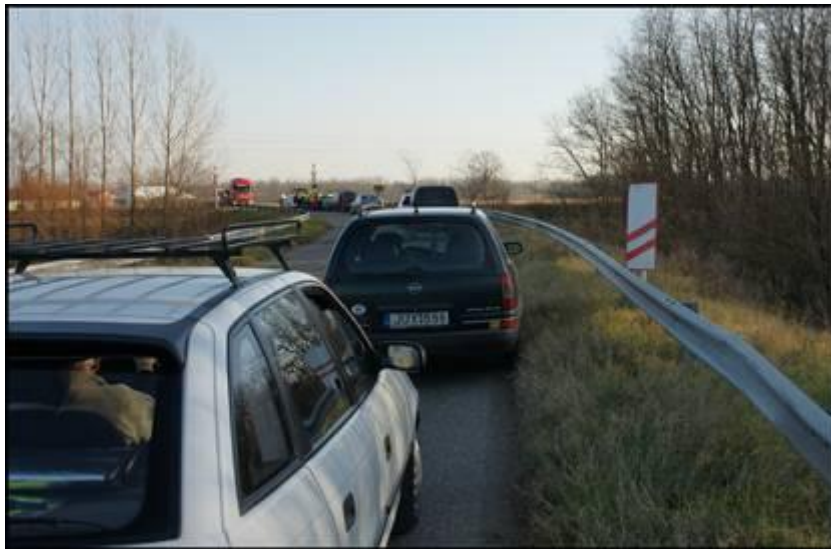
A fényjelző készülék jelzési képe, valamint a lezárt állapotban lévő csapórúd már a háromsávós Vasúti átjárót előjelző-táblától folyamatosan látható. Az utátjáró előtt – mindkét irányból – 30 km/h sebességkorlátozás van érvényben.

A Vb megállapította, hogy a személygépkocsi haladási irányának jelentős megváltoztatása nélkül haladt be a közút-vasút szintbeli keresztezésbe, s eközben a félsorompó végállásig lezárt helyzetű csapórúdját letörte. A személygépkocsi vezetője által kezdeményezett és megvalósult fékezésre utaló jeleket a Vb nem talált. (Az esetben részes gépjármű ABS-sel nem volt felszerelve.)

**10. ábra: Az útátjáró a gépkocsi haladási irányából**
