KÖZLEKEDÉSBIZTONSÁGI
SZERVEZET

ZÁRÓJELENTÉS

**2010-558-5 és 2011-062-5
VASÚTI BALESET**

**Dombóvár, Lökösháza
2010. december 6, és 2011. február 9.**

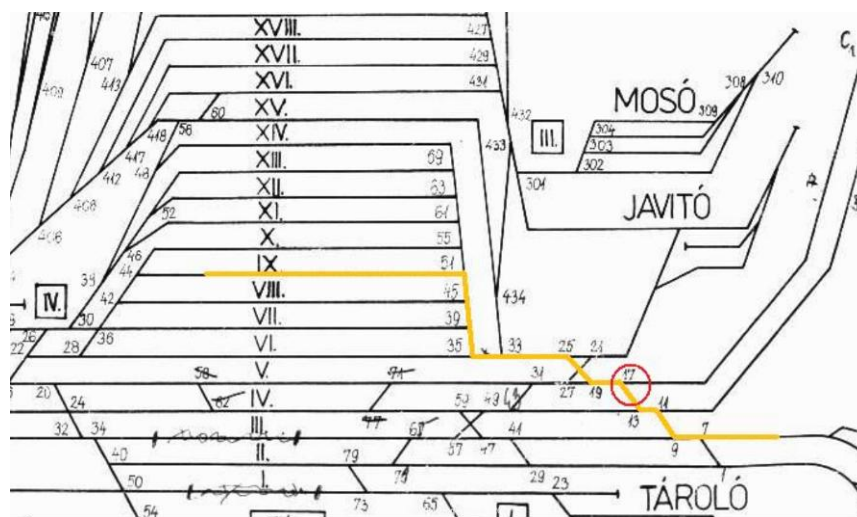
2. ábra A 87941 sz. vonat bejáratú vágányútja, az érintett 17 sz. kitérő

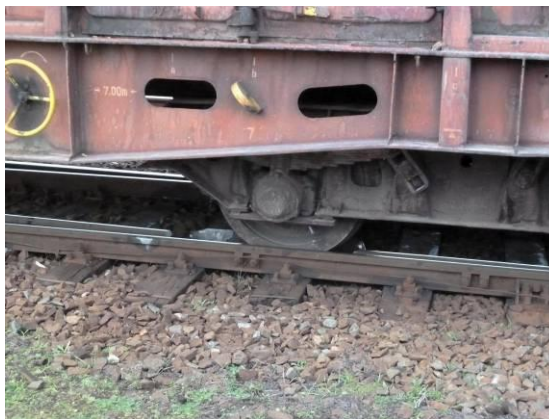
A behaladó tehervonat mozdonyvezetője a váltóra való ráhaladás előtt a simuló csúcssín törését fedezte fel. Haladéktalanul gyorsfékezést kezdeményezett, de a váltó előtt már nem tudott megállni, a vonat előfogat- és vonómozdonyával, valamint első kocsiával kisiklás nélkül azon áthaladt. A vonat megállásakor a második kocsi első forgóváza a 17 sz. kitérő váltórészén, míg a második forgóváza a kitérő közbenső részén állt. A megállást követően a mozdonyvezető megállapította, hogy a 17 sz. kitérő bal csúcssínjéből egy darab kitérött, s a második kocsi első forgóváza azon kisiklott.

3. ábra A kitörött csúcssín darab és a kisiklott tengely

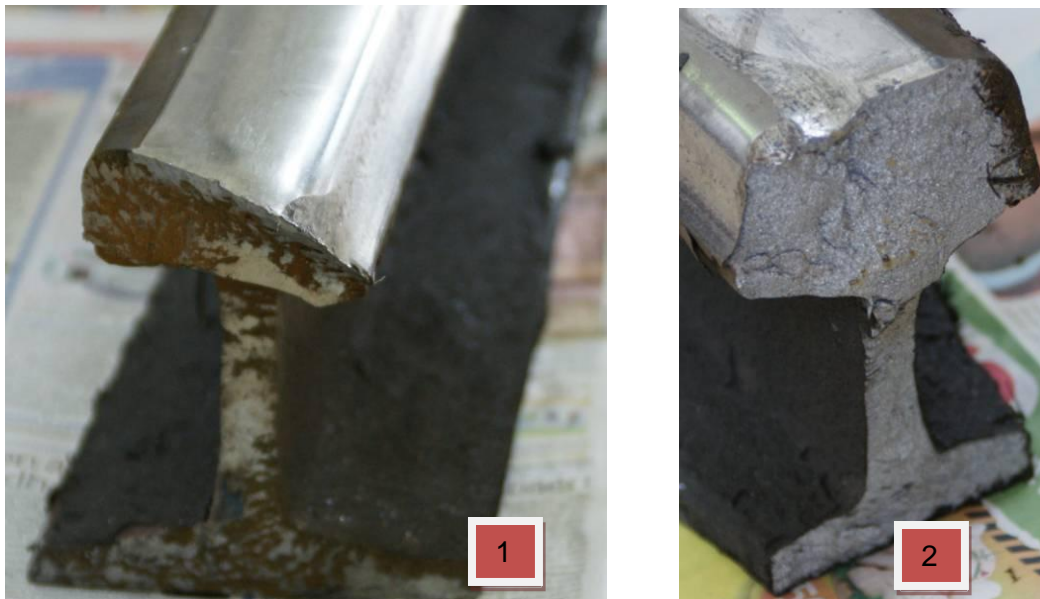
A baleset során a csúcspórázó három darabra tört. A helyszínen megállapított kettő törés közül a csúcshoz közelebbi (1. sz.) törésnél oxidációs nyomok voltak fellelhetők. A nyomok elhelyezkedése azonban a sínszál futófelületéig nem értek el, ezért azok szabad szemmel nem voltak láthatóak. Az oxidált törési nyomokon kívül rideg törésre utaló nyomok is fellelhetők voltak.

4. ábra törési felületek

A váltó közbenső részéhez közelebbi (2. sz.) törés felületén oxidációs nyomok nem voltak láthatóak, annak felülete fémes, amely ridegtörésre utal.

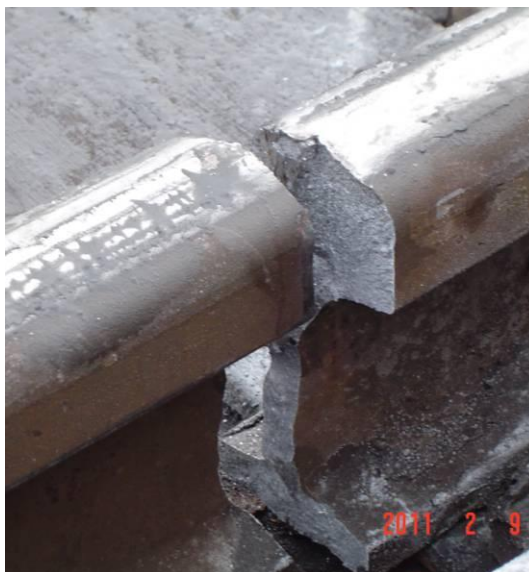
A 2011-062-5 sz. baleset helyszínén az eltörött csúcscsín törési felületén kizárólag ridegtörésre utaló nyomok voltak fellelhetőek.

5. ábra A 14 sz. váltó törés felülete (forrás: VBO)

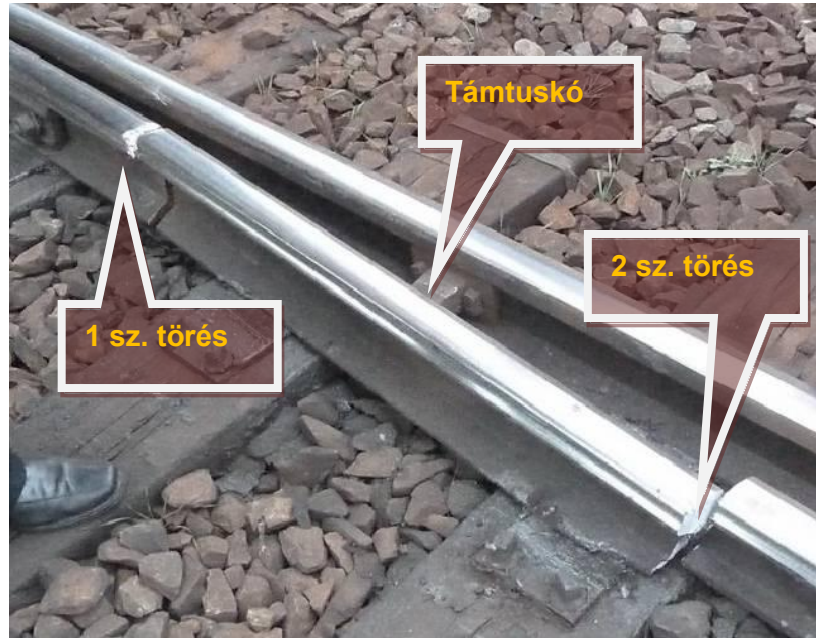
6. ábra A kitörött és visszahelyezett csúcscsín (forrás: VBO)

A MÁV KfV Kft. vizsgálata alapján a törés anyaghibára vezethető vissza. A két töréspont és a támtuskó elhelyezkedése, illetve a MÁV KfV Kft. által elkészített szakvélemény alapján a Vb véleménye szerint az 1. sz. törés a baleset előtt néhány nappal kezdődött, s az szabad szemmel nem volt látható, az csak megfelelő műszeres vizsgálattal lett volna kimutatható.

Az IC 819 sz. vonat beérkezését követően a 17 sz. váltó állítása közben a törés mértéke már láthatóvá vált, azonban a törési felületen talált ridegtörési nyomok, valamint a váltókezelő elmondása alapján a Vb véleménye szerint csak a ráhaladó tehervonat hatására tört el teljesen.

A behaladó tehervonat mozdonyvezetője a törési felületet észlelve gyorsfékezést kezdeményezett, azonban a váltó előtt már megállni nem tudott. A váltón áthaladó mozdony által kifejtett függőleges-, oldal- valamint a fékezés miatt fellépő hosszirányú erők következtében az 1. sz. törés teljes keresztmetszeten végbement. Az így eltörött csúcscsín közbenső rész felé eső fele a törés közelében lévő támtuskóra feltámaszkodott, amely forgáspontként működött, melynek következtében a 2. sz. törésnél a csúcscsín kitörött.

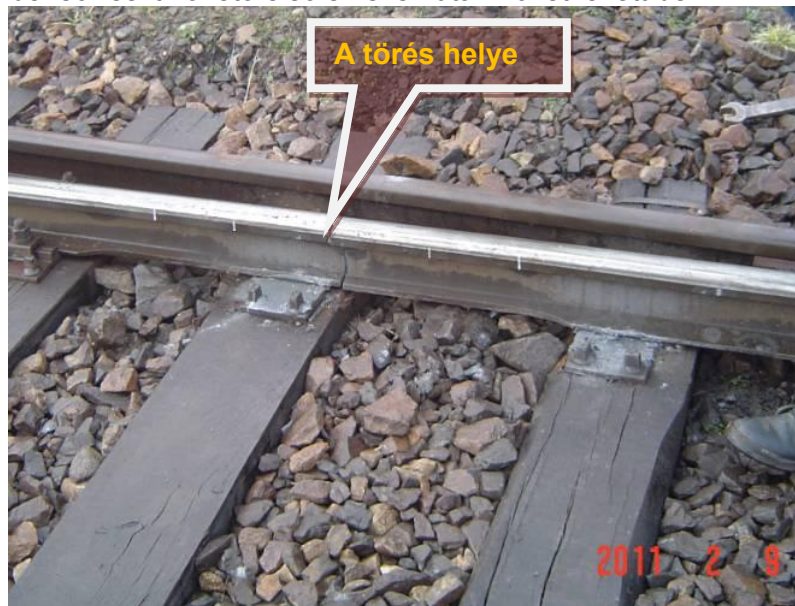
A törés a közbenső részt követő első sínszék után következett be.

7. ábra A törés helye

A törés helyét figyelembe véve a Vb megállapítása szerint az utolsó két sínszék a csúcssínt nem azonos mértékben támasztotta alá. Ez a dinamikus magasságkülönbség azonban szabad szemmel nem volt látható. A váltóra rágördülő mozdonyt, illetve a csúcssínt az utolsó sínszékéről legördülve a következő sínszék támasztotta alá. A két sínszék közötti minimális süppedés hatásaként az alátámasztás hiányában a reggeli hideg időben rideggé vált csúcssín eltört.
