ZÁRÓJELENTÉS

**2010-597-5
VASÚTI BALESET**

**Hódmezővásárhelyi Népkert és Mártély állomások között
2010. december 19.**

7245 sz. vonat

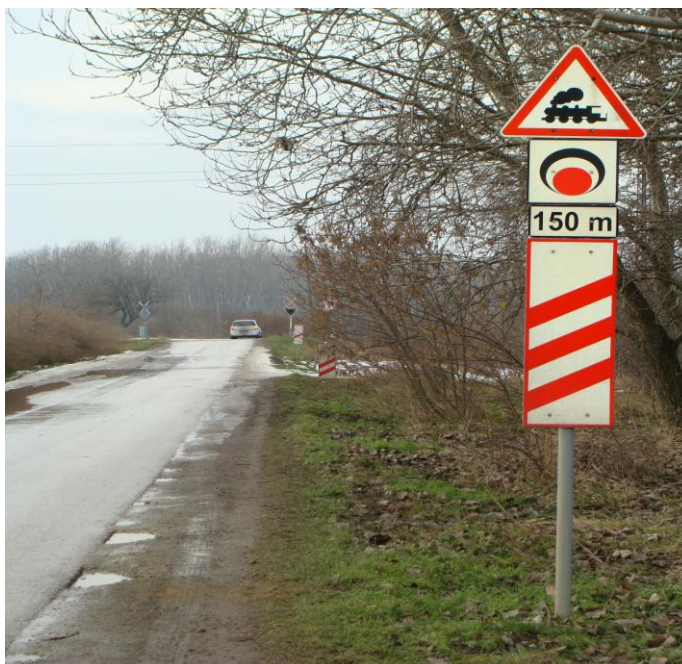
4.sz. ábra:a közút vonalvezetése és a táblák

A közúti jármű haladási irányát tekintve, az átjáró előtt és után a közút vonalvezetése legalább 200 méter hosszban egyenes, vízszintes (3.sz. ábra). A közúti jelzőtáblák jól láthatóak, tiszta állapotúak. A rendeletben előírt csökkentett

rálátási háromszög biztosított, a teljes rálátási háromszög 50 cm-nél magasabb növényzet miatt nem volt szabad.

A közúti jármű haladási iránya felől a közúti jelzőtáblák, a fénysorompó fényjelzése, a közeledő vonat időben, jól látható volt.

A szintbeni keresztezés kialakítása beton elemes, 5,8 méter széles. A rávezető út szilárd burkolatú. A közút-vasút keresztezés szöge közel 90°-os. A közút felől a vasúti átjáróra figyelmeztető táblák mindkét irány felől sérülésmentesek, hiánytalanok (4. ábra, mely a közúti jármű haladási irányából készült):

- sorompóval biztosított vasúti átjáróra figyelmeztető tábla, mely alatt kiegészítő tábla jelzi, hogy az átjárót fénysorompó biztosítja,
- vasúti átjárót előjelző táblák,
- vasúti átjáró kezdete.

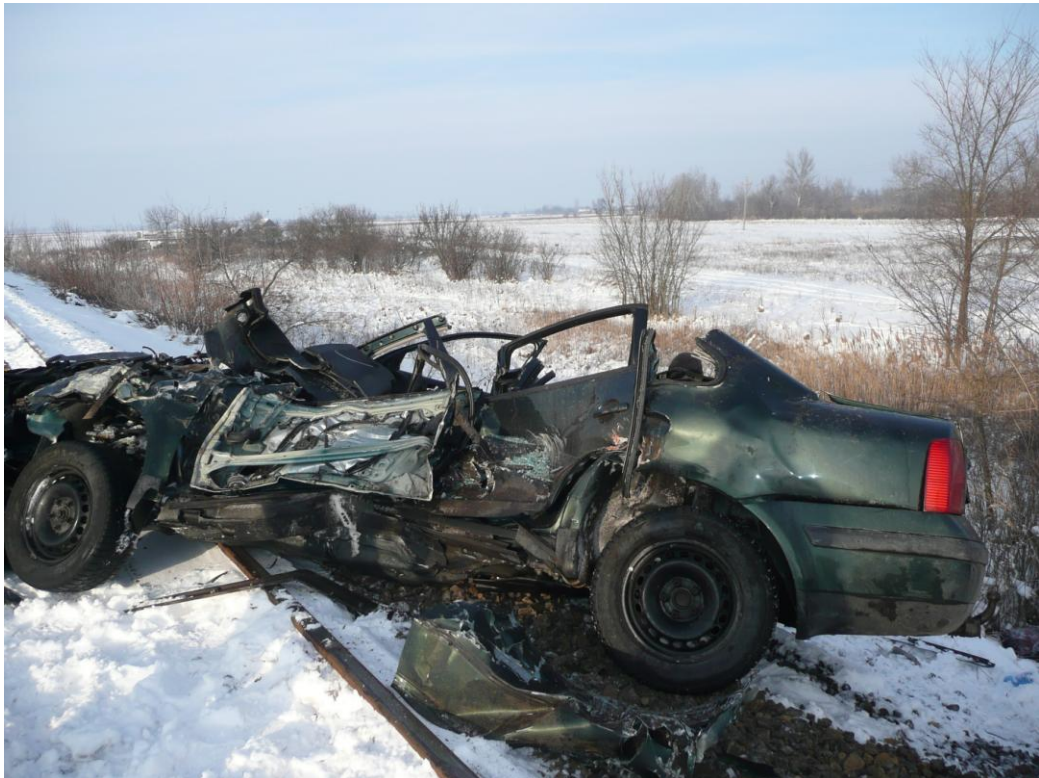
5.sz.ábra: a sérült közúti jármű

A balesetben részes közúti jármű vezetője a túlélési tér összenyomódása, a gépjárműben keletkezett alakváltozások következtében súlyos, életveszélyes sérüléseket szenvedett.
