KÖZLEKEDÉSBIZTONSÁGI  
SZERVEZET

# ZÁRÓJELENTÉS

**2011-008-4P**  
**LÉGIKÖZLEKEDÉSI BALESET**  
**Eger**  
**2011. január 16.**

**Apolló-Fox**  
**77BBA**

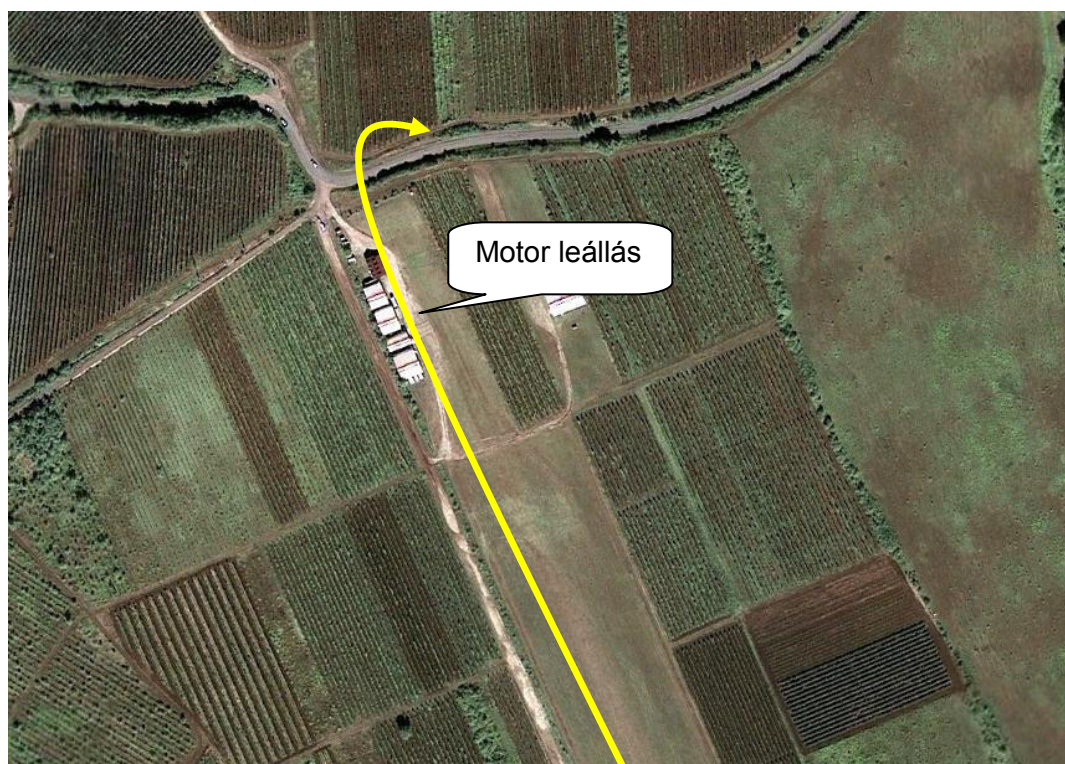
A szemtanúk szerint a pilóta egyszerű manőverekkel ellenőrizte a repülőgép repülési tulajdonságát és kormányozhatóságát. Az ellenőrző berepülés befejeztével a felszálló iránnyal ellentétesen, dél felől északi irányba sorolt be a repülőtér fölé a hossz tengellyel megegyezően, körülbelül 60 m magasságon. A hangár vonalában a repülőgép motorja hirtelen megállt.

A pilóta körülbelül 70-80 m-t repült még északi irányba, amikor megkezdte a visszafordulást. A fordulómanőver az álló motorral és a hirtelen lassuló repüléshez képest túl gyorsra, durvára sikerült, melynek következtében a repülőgép dugóhúzóba perdült és alacsony magasságból a földnek csapódott.

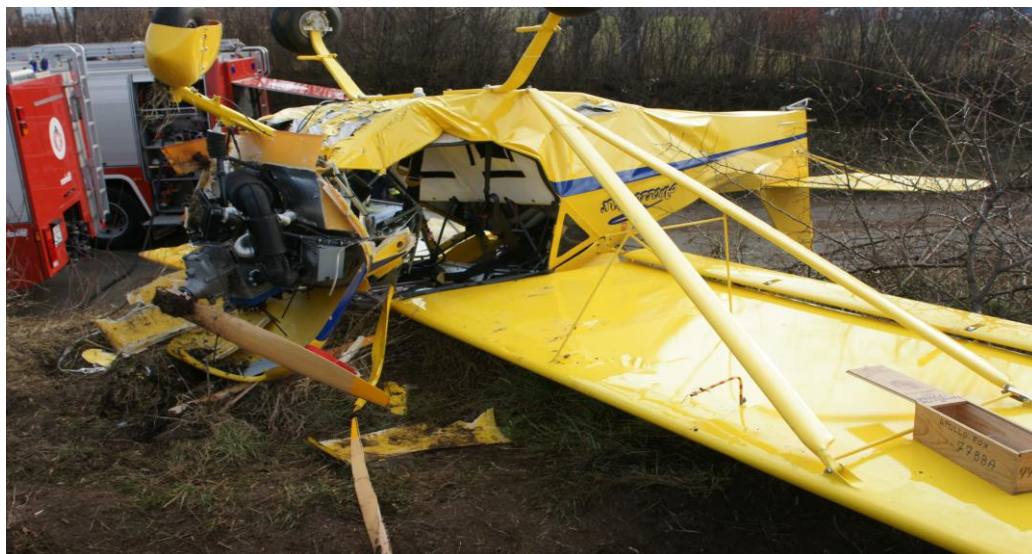
A légijármű az eset kapcsán jelentősen megrongálódott.

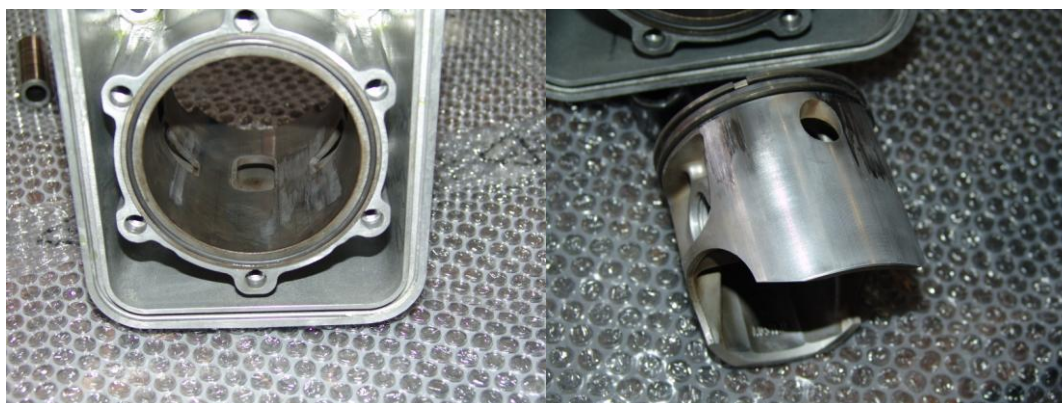
Az 1-es henger falán és dugattyúpaláston keletkezett meleg megszorulás nyomai.

A vizsgálat során tapasztaltak arra utaltak, hogy a motor hirtelen megállását az 1-es henger meleg megszorulása (berágódás) okozta. A dugattyú további részletes vizsgálata során a friss berágódás, felkenődés nyomok mellett korábbi berágódásra utaló nyomok voltak láthatóak.

8. A henger dugattyúpalást illesztése is normál: Kb 0,08-0,09 mm.
9. A dugattyú nagyítóval történő részletes vizsgálata során, a friss berágódás, felkenődés nyomok mellett korábbi berágódásra utaló nyomok láthatóak.
