**KÖZLEKEDÉSBIZTONSÁGI
SZERVEZET**

ZÁRÓJELENTÉS

**2011-008-6
SÚLYOS VÍZIKÖZLEKEDÉSI BALESET**

**Érsekcsanád, Duna 1487,5 fkm
2011. február 04.**

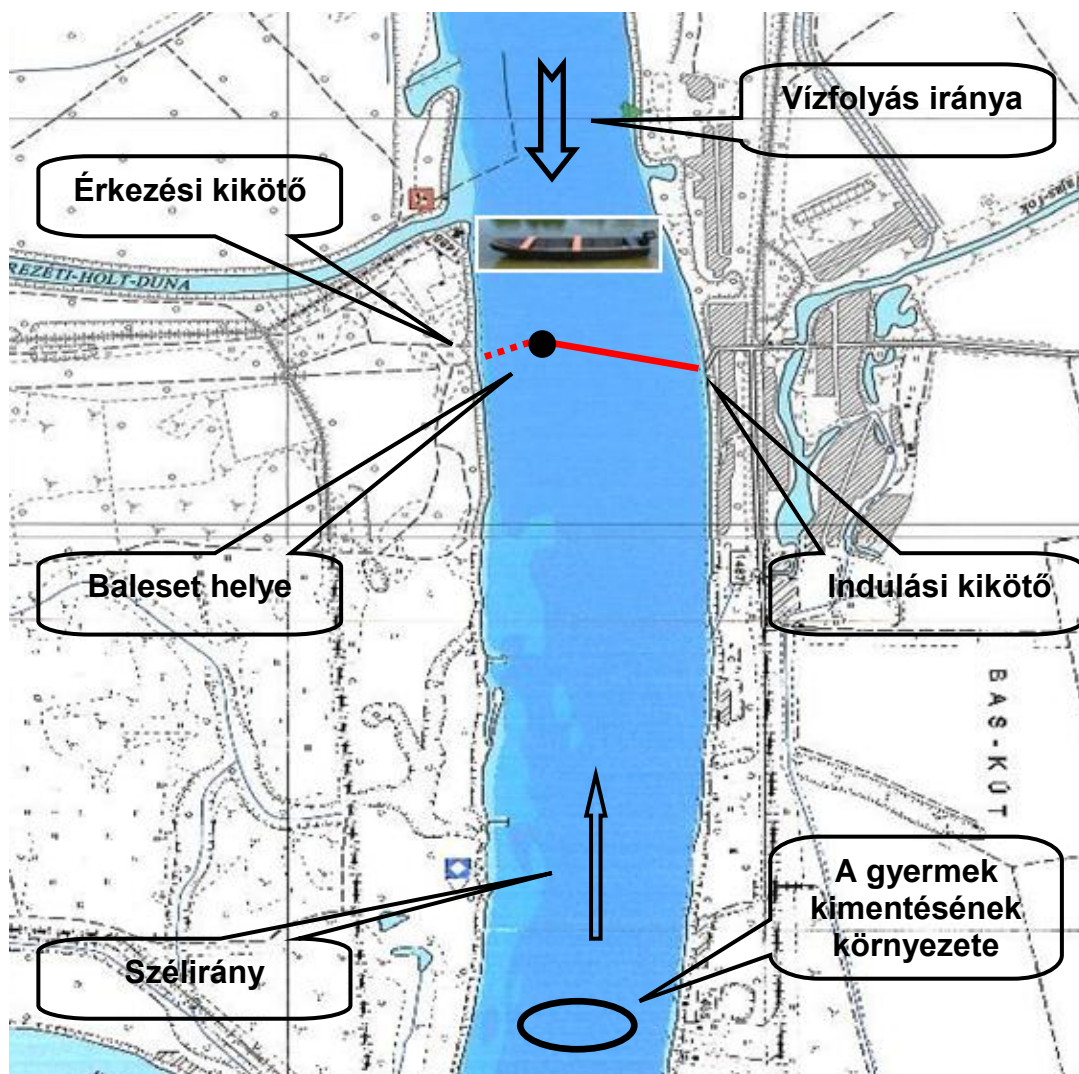
1. sz. ábra: A baleset helyszíne, a záró megbeszélésen elhangzottak alapján, a ladik módosított útvonalával

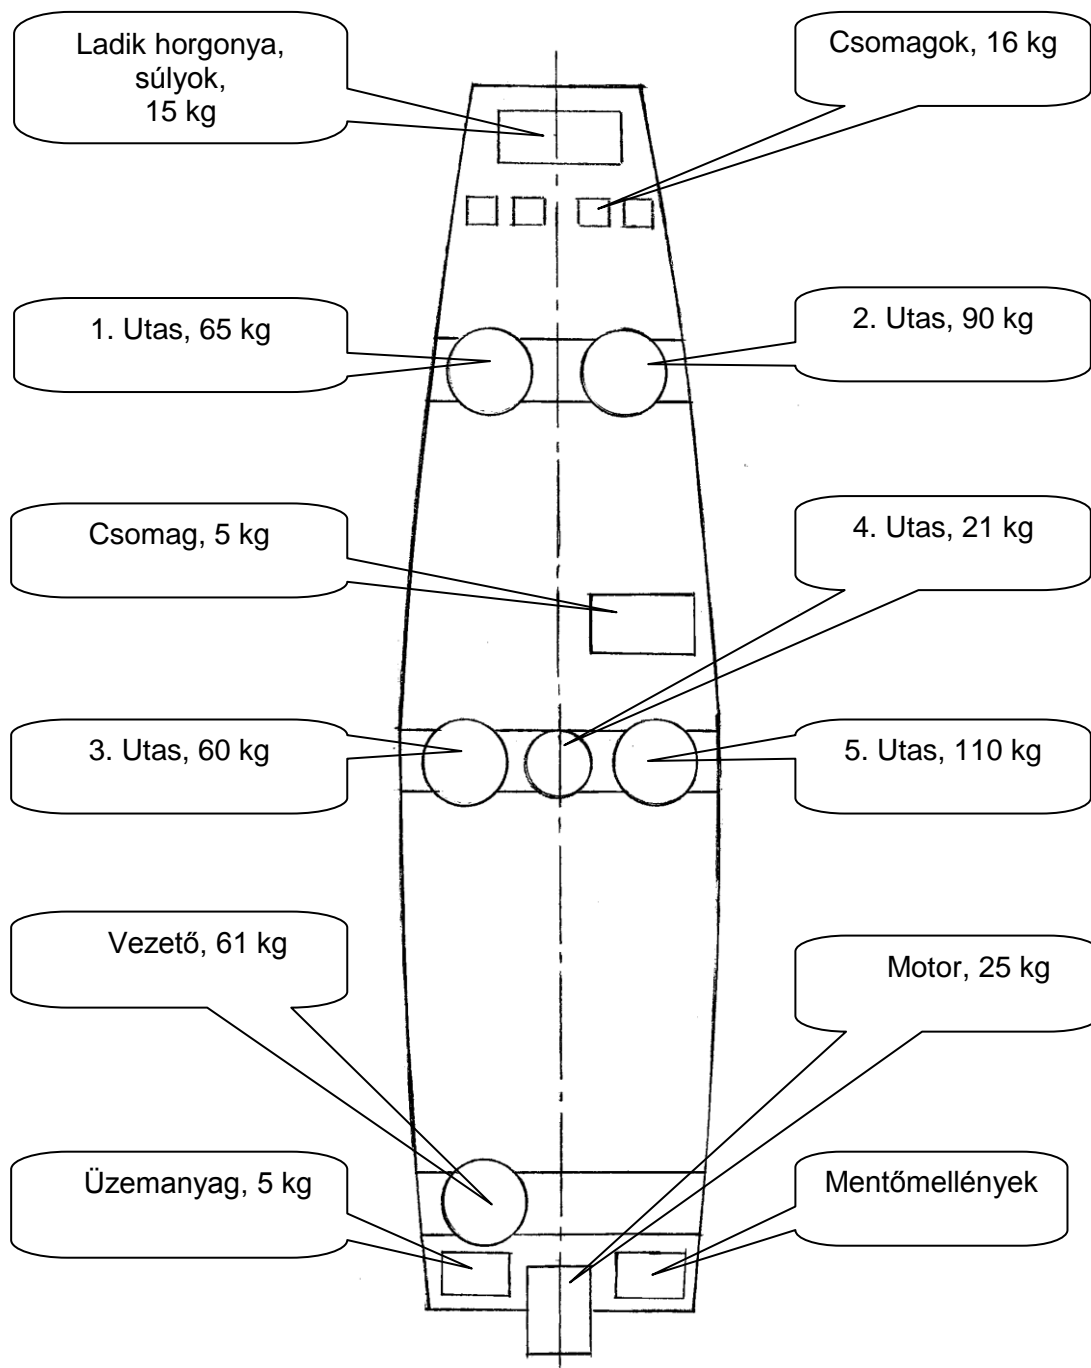
A ladikba történő beszálláskor a vezető határozta meg, hogy ki hova üljön. Az első ülésdeszkára két fiatal felnőtt ült. A középső ülésdeszkára kétoldalt a gyermek szülei, középre a gyermek ült. Az első ülésdeszka elé, a csónak felszerelési tárgyai mellé tettek 4 db, egy-egy váltás ruhát tartalmazó táskát. Az ötödik táskát a középső ülésdeszkán, a jobb oldalon ülő férfi utas elé került. A hátsó ülésdeszkán a vezető foglalt helyet, a záró megbeszélésen elhangzottak szerint nem a korábbi adatok alapján megállapított középső részen, hanem a nő utasok mögött, a ladik bal oldalán. A ladikban ülők elhelyezkedését és a csomagok elrendezését a 3. sz. ábra szemlélteti.

A 3. sz. ábra a balesetet szenvedett ladik elrendezésének, terhelésének vázlatos rajzát mutatja, és amely rajz a baleset körülményeinek kivizsgálásához használt másik, hasonló ladik méreteinek alapján készült.

3. sz. ábra: A ladik terhelési állapotának vázlatos rajza
