**KÖZLEKEDÉSBIZTONSÁGI
SZERVEZET**

ZÁRÓJELENTÉS

**2011-017-6
RENDKÍVÜLI HAJÓZÁSI ESEMÉNY**

**tolóhajó 4 bárkával
04803620/01271**

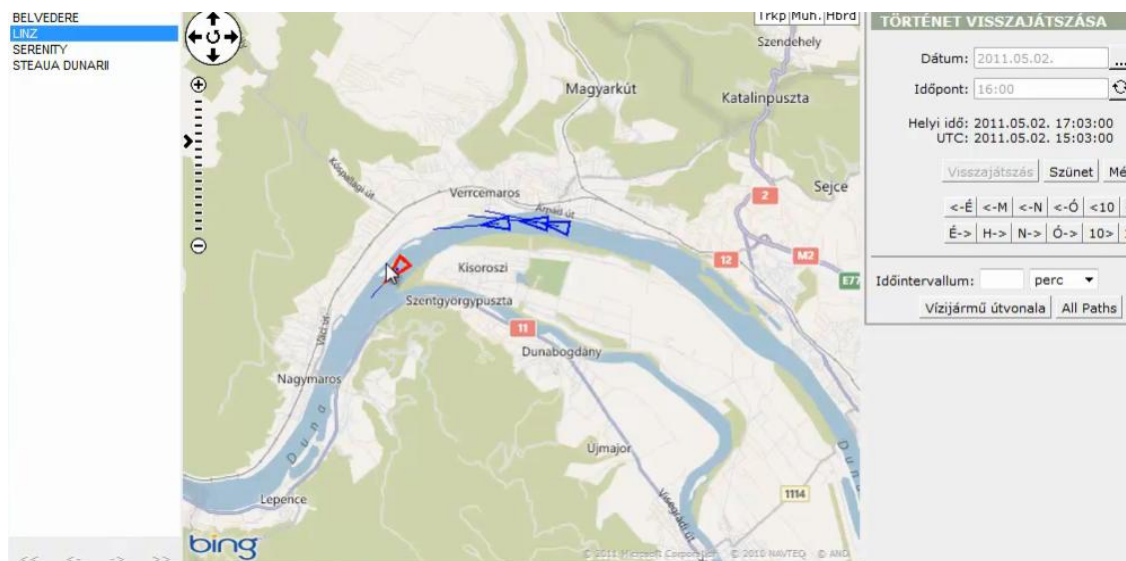
2. sz. ábra:

A 17 óra 03 perckor rögzített helyzet az alábbi hajó sorrendet mutatja (2 sz. ábra): Linz ms, mögötte a Steaua Dunari I. (Donau Star I.) ms, a Belvedere ms és végül a Serenity ms.

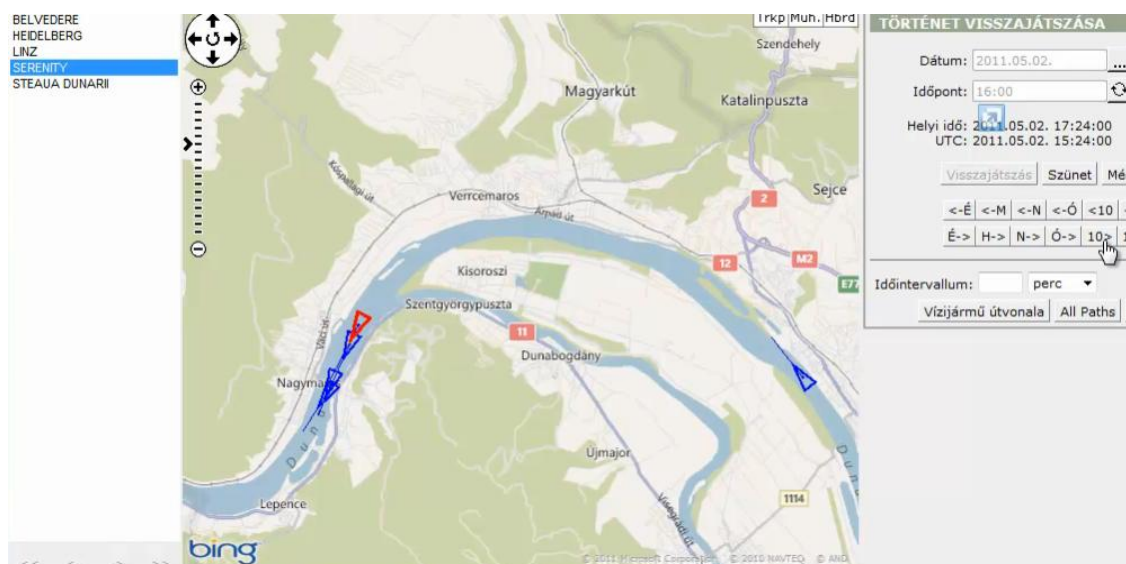
3. sz. ábra:

17 óra 20 perckor megkezdődtek az előzések. A Steaua Dunari I. előzni kezdte a Linz ms tolatmányát, a Serenity ms pedig előzni kezdte a Belvedere ms-t.

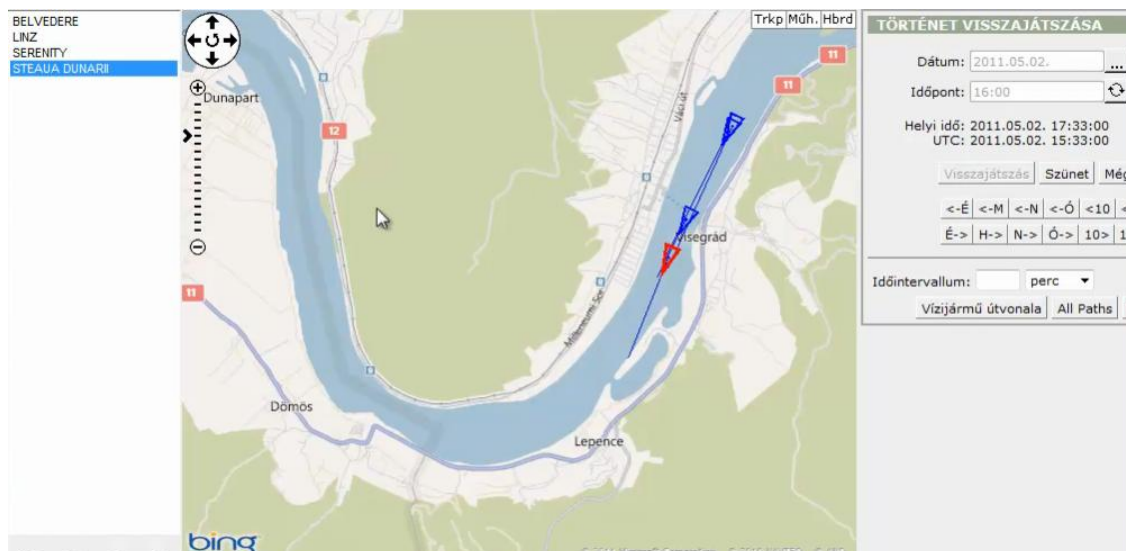
4. sz. ábra:

A 17 óra 33 perckor rögzített képen látható hogy a Serenity ms már előzi a Belvedere ms-t és a Steaua Dunari I. ms már megelőzte a Linz ms-t. (4. sz. ábra)

Ezt a helyzetet elemezve és összevetve a hajóhelyzet térképes megjelenítésével (4. és 9. sz. ábra), a Vb arra a következtetésre jutott, hogy vélhetően ekkor kezdett helyet adni az előzési szándékú Serenity és Belvedere ms-oknak.

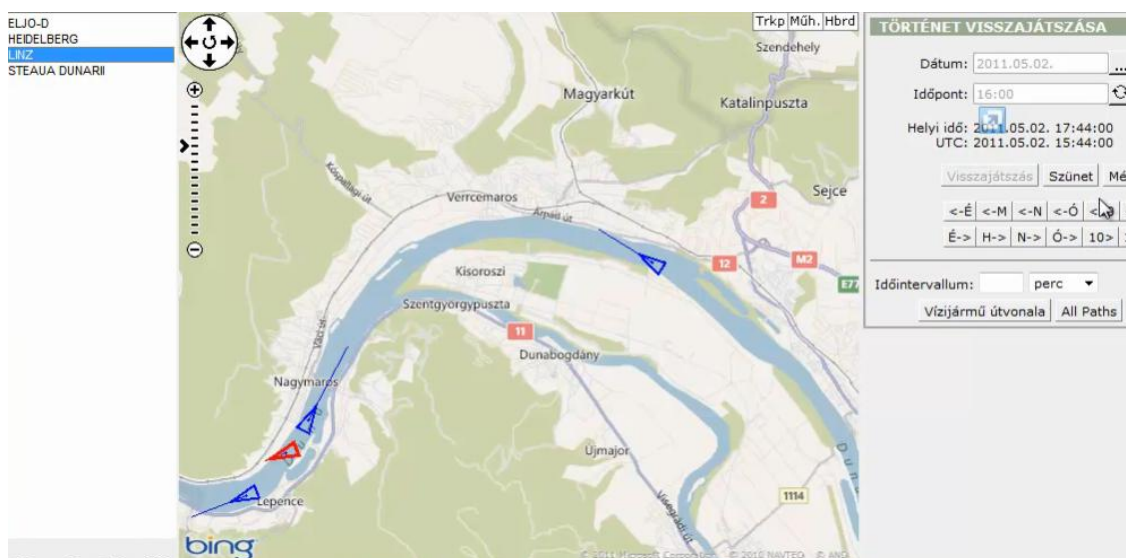
5. sz. ábra:

A 17 óra 42 perckor rögzített képen a Linz ms éppen találkozik a szemből érkező Eljo-D ms-sal és ekkor kerülhetett valójában a hajóút bal oldalának legszélére (5. sz. ábra).

A hajó kapitánya megkérdezésekor nem említette, hogy szemből is találkozott egy hajóval a felütést megelőzően. A Vb feltételezése szerint azonban elképzelhető, hogy éppen e találkozás miatt irányította a tolatmányt a hajóút jobb széléről a hajóút bal szélé felé.

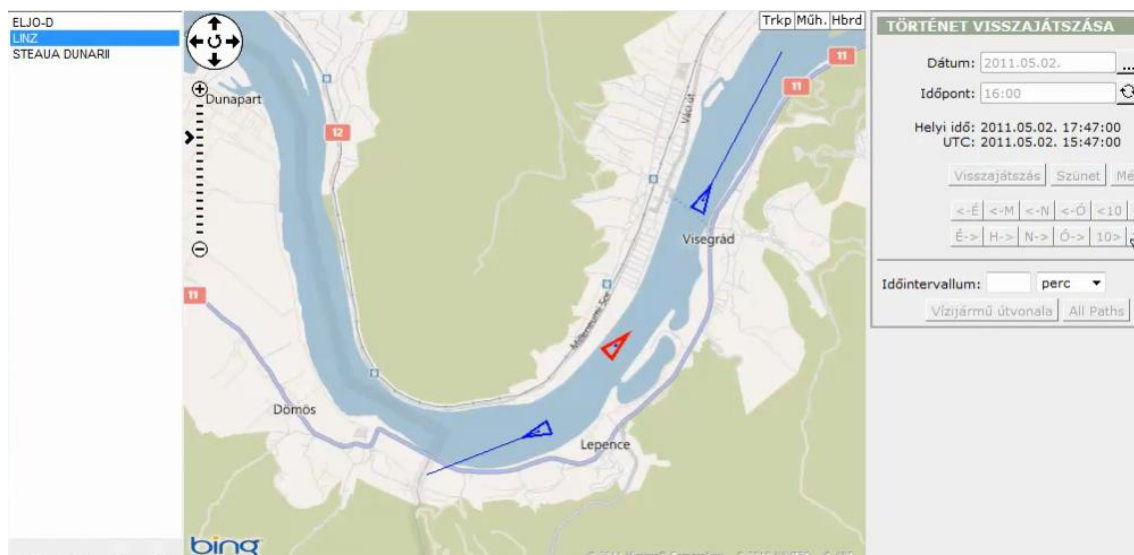
6 sz. ábra:

A hajó kapitánya szerint a felütés 18 óra tájban volt, a helyzetjelző rögzített adatai szerint a felütés 17 óra 46 és 48 perc között történhetett. A tolatmány sebessége ebben az időpontban 0 km/h volt az NKH-tól kapott adatbázis szerint. A Linz ms irányszöge itt kezdett megváltozni a hajóút elméleti nyomvonalához képest, és a bal part irányába mutatni.

A 17 óra 47 perckor rögzített kép (6. sz. ábra) már a Linz ms megváltozott irányszögét mutatja, ami a sebesség 0 km/h-ra csökkenésével együtt arra utal, hogy a hajó ekkor vélhetően itt ütött fel, illetve a zátonyon nagyon lassan haladt át, esetleg hátrázott a leszábadításhoz.

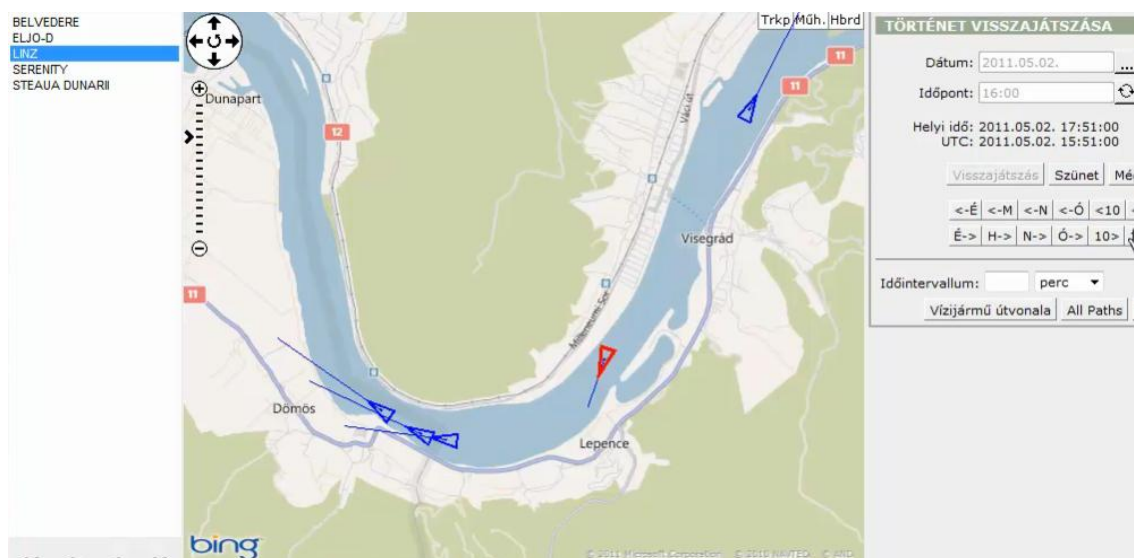
7. sz. ábra:

A 17 óra 51 perckor rögzített helyzet azt mutatja, hogy a három személyhajó már elhagyta a Linz ms-t és az már tovább is indult, ekkor még nem sejtve, hogy egyik bárkája lékesedett. (7. sz. ábra)

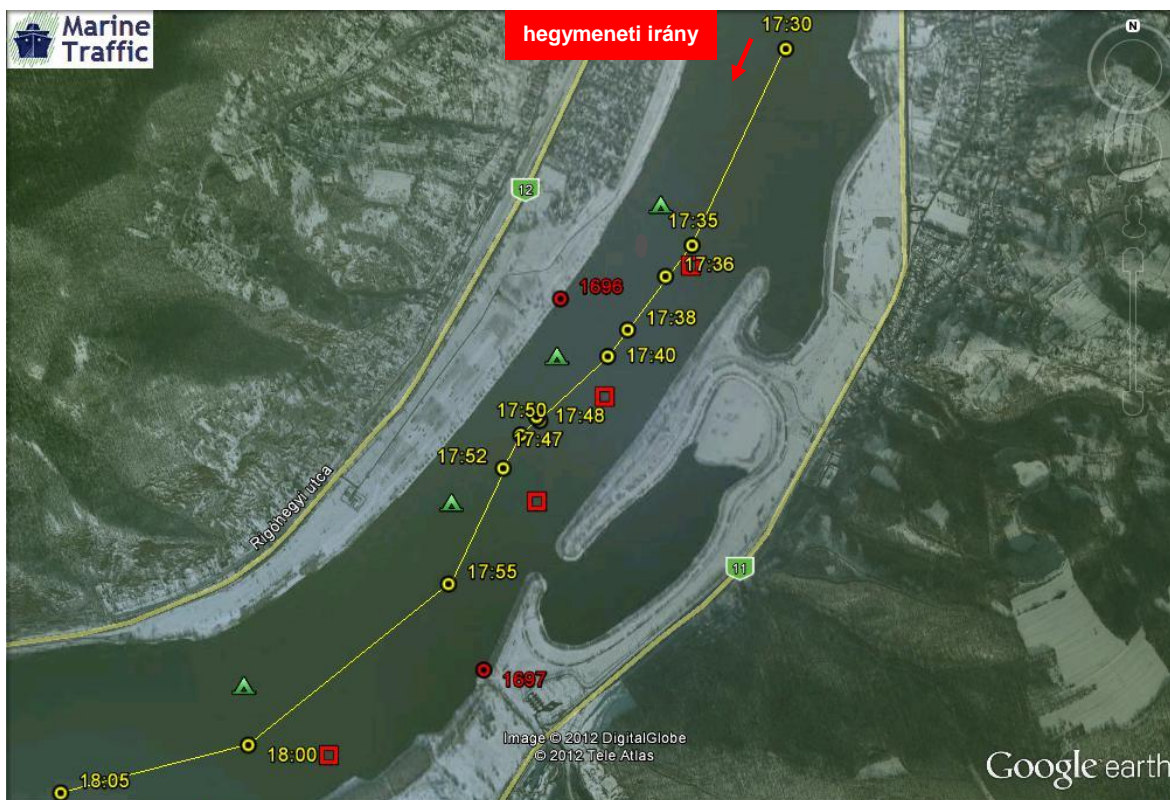
9. sz. ábra:

A hajó helyzeteit időrendben és a hajóutat kijelölő úszókat (koordinátahelyesen) a google térképre ráhelyezve az is látható, hogy a hajó a baleset időpontjában (17:46:21) a hajóút bal oldalán, annak legszélén közlekedhetett a 1696,3 fkm-nél (9. ábra).

A 9. sz. ábrán látható, hogy a Duna 1696,3 fkm-nél 17 óra 46 perc és 17 óra 48 perc közötti időszakban a tolatmány a hajóút bal oldalának legszélére került. Nem kizárható, hogy a bárkák a hajóúton kívülre is kerülhettek, mivel a tolatmány hossza 190 m volt, és a helyzetjelző adó a tolóhajón, a tolatmány végén van elhelyezve. A folyónak az érintett szakaszán a hajóút leszűkül, emiatt ez a szakasz köztudottan nehezebben meghajózható, emiatt nagyméretű karavánok vezetéséhez nagy tapasztalat, rutin, fokozott figyelem, és óvatosság szükséges közepes-kisvízes vízállás esetén. Ezen a szakaszon az utóbbi időben minden évben történt egy hasonló lékesedéssel, illetve felakadással járó hajózási esemény.

Tolatmányával a kapitány a hajóút bal oldalának legszélén közlekedett, nem kizárva annak lehetőségét, hogy a tolatmány jobb oldali első bárka már hajóúton kívülre került, a felütés és a lékesedés nagy valószínűséggel emiatt következett be.

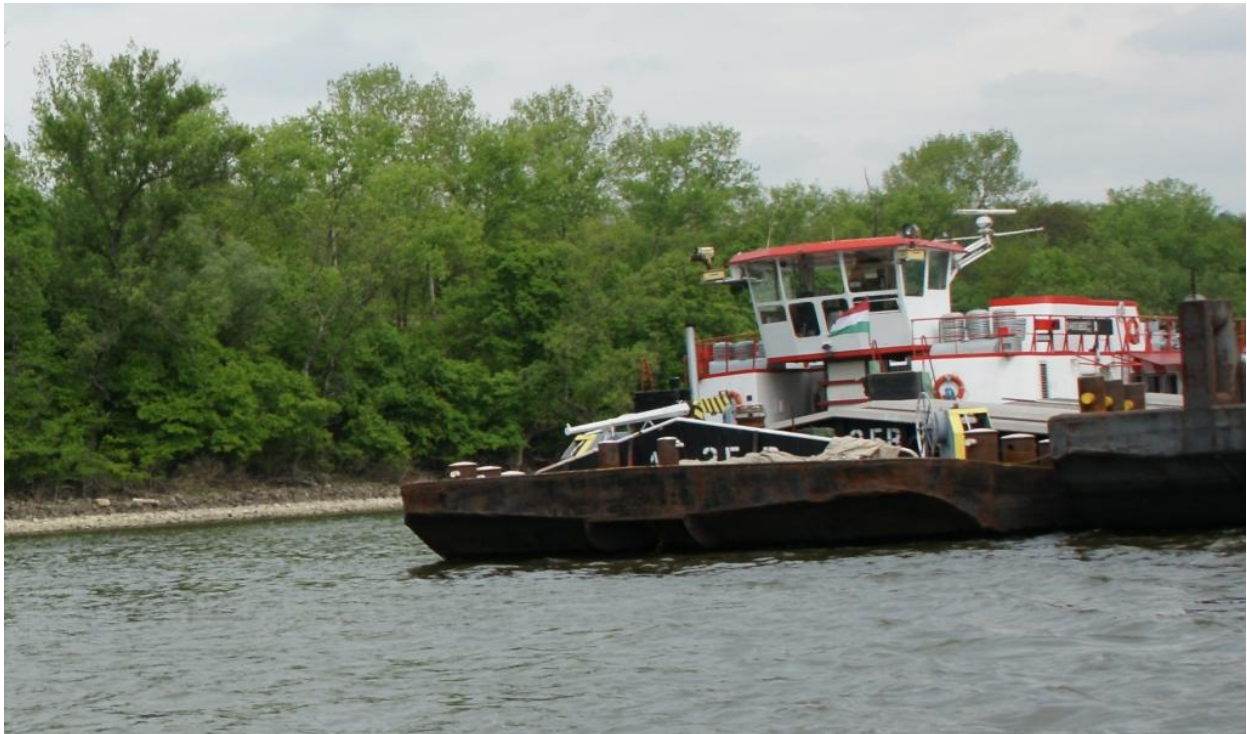
2. sz. kép: Az MHRT 1835-B bárka orr része láthatóan nagyobb merülésű, mint a mellette elhelyezett SL 17010 bárkáié.

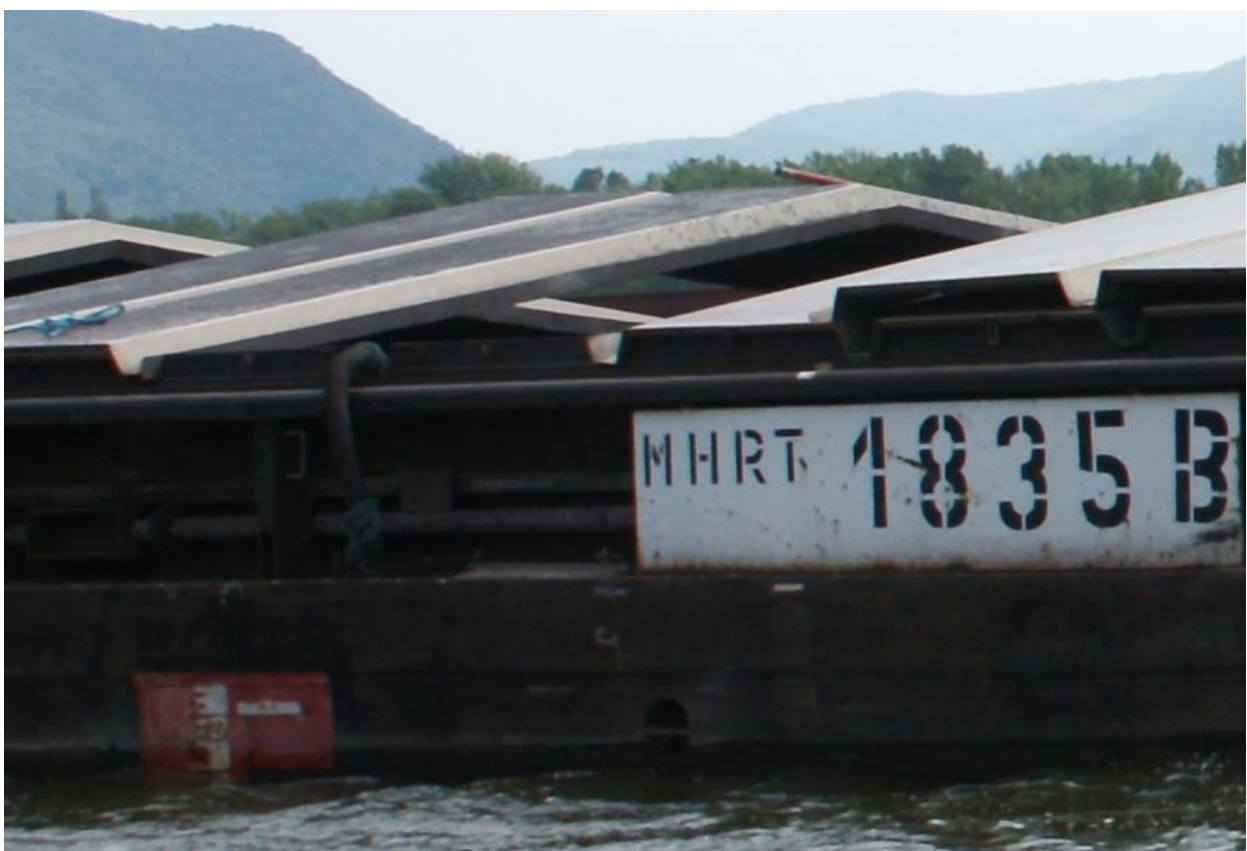
Üres tömeg	312 000 kg
Üzemanyag tömege	20 kg
Rakomány tömege	1 665 000 kg
Összesen	1 977 020 kg
Teljes vízkiszorítás	2194,7 m ³
Megengedett legnagyobb merülés	2,8 m
Merülés a baleset idején	Lékesedett állapot az orr részénél 2,5 m; rakjegyzék szerint 2,15 m

3. sz. kép: Az MHRT 1835-B bárka orr részén a merülése láthatóan 25 dm, pedig a rakjegyzék szerinti merülés 21,5 dm

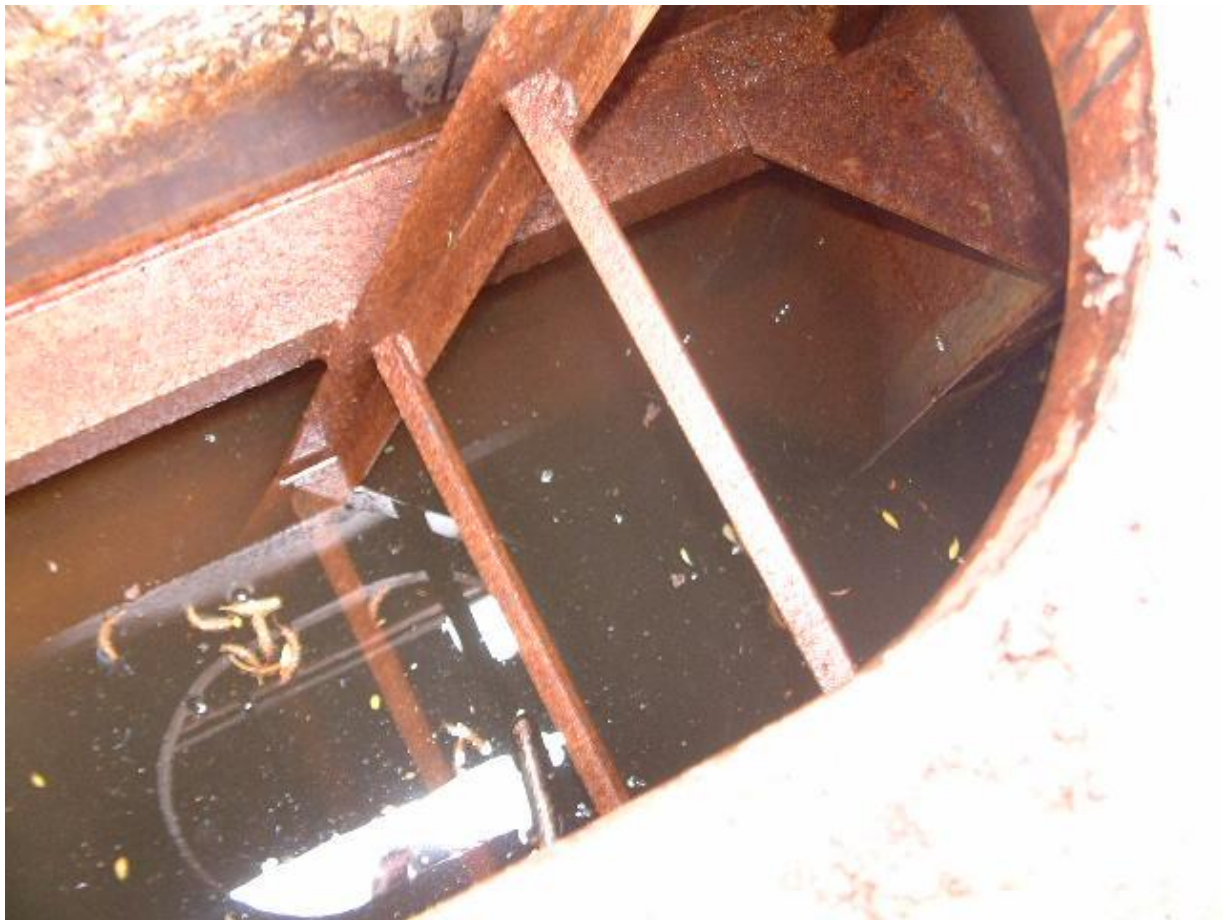
A MHRT 1835-B bárka lánckamra utáni vízmentes tere a fenékrészen sérült. A hajók saját szivattyúikkal a bárkában lévő vízszintet nem tudták csökkenteni, ezért másnap 17 órakor búvárok megvizsgálták a bárkát és a fenékrészen három helyen találtak léket. Megkísérelték bálázásos módszerrel eltömíteni a lyukakat, ami csak részben sikerült. A hajótest alá lékponyvát is húztak, így szivattyúzással 50 cm-ig tudták a vizet kiszívni a bárka kettős teréből.

A bárka a felhúzott orr része után a fenékrészen lékesedett (II. sz. vízmentes tér). A Linz ms és a többi bárka nem sérült meg.

4. sz. kép: Az MHRT 1835-B bárka lékesedett kettős terében felgyülemlt víz
