KÖZLEKEDÉSBIZTONSÁGI  
SZERVEZET  
TRANSPORTATION SAFETY  
BUREAU

## **ZÁRÓJELENTÉS**

**2011-019-6**

### **SÚLYOS VÍZIKÖZLEKEDÉSI BALESET**

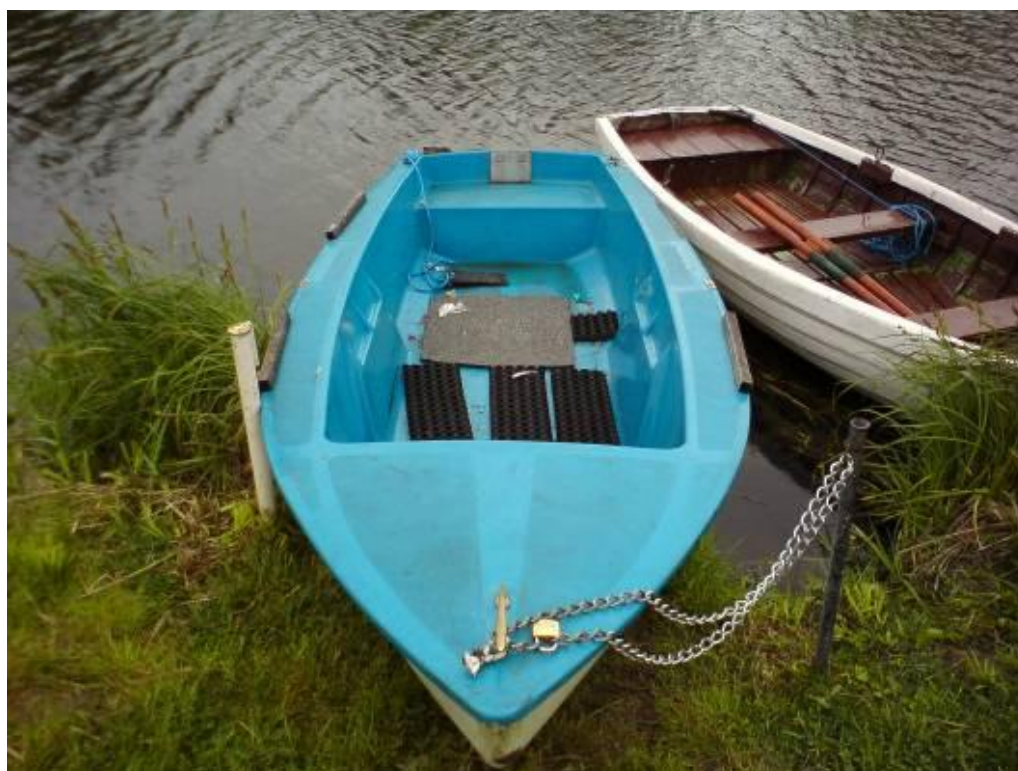
1. ábra: A balesetet szenvedett víziközlekedési eszköz

A csónak építése és állapota alapján alkalmas volt a vízi közlekedésre és a horgászatra, de a vezetője ennek ellenére nem az eredetileg erre a célra kialakított ülésen ült a csónakban, hanem egy ideiglenesen berakott, rögzítetlen, instabil alumíniumkeretes kempingszékben. A kempingszék rögzítéséhez nincs ilyen célra kialakított eszköz a csónakban.

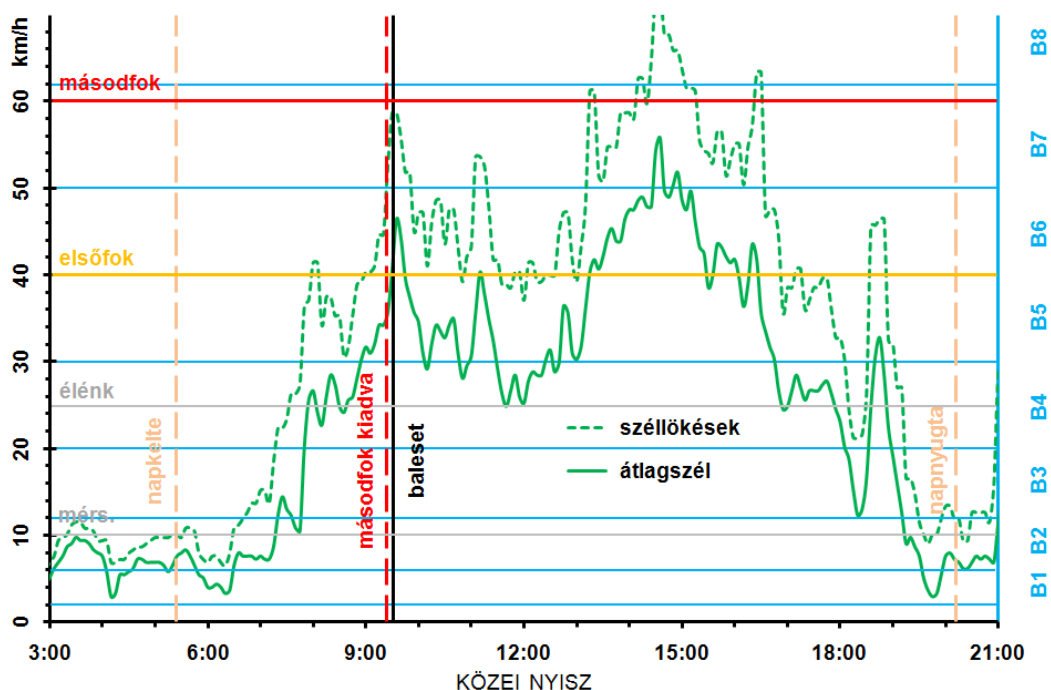
2. ábra: A szél erősség időbeni változása

A szél a baleset előtt már több mint 2 órája folyamatosan élénkült, tehát a szél erősödése nem volt váratlan; továbbá a térségben már az előző naptól folyamatosan kint volt az I. fokú viharjelzés. A balesetet megelőző tíz percben adták ki a másodfokú viharjelzést; jölehet ennek határértékét közvetlen utána még nem lépték át a lökések sem, csak órákkal később, az ÉK-ire fordult szélben.

A baleset idején 40 km/h-s szél fúj (±10%) - ez pont az I. fok határértéke -, a legerősebb széllökések 58 km/h-sak voltak; irányuk ÉÉNy-i (320-335°-ról). Ez Beaufort-skálán 5-6-os fokozat, ami a tavon 60-80 cm-es hullámokat kelt – ez jól egyezik a szemtanúk által mondott 50-60 ill. 60-80 cm-rel. A szél az I. fok határértéke alá délután csak átmenetileg, tartósan csak a napnyugtát megelőző egy órában mérséklődött.

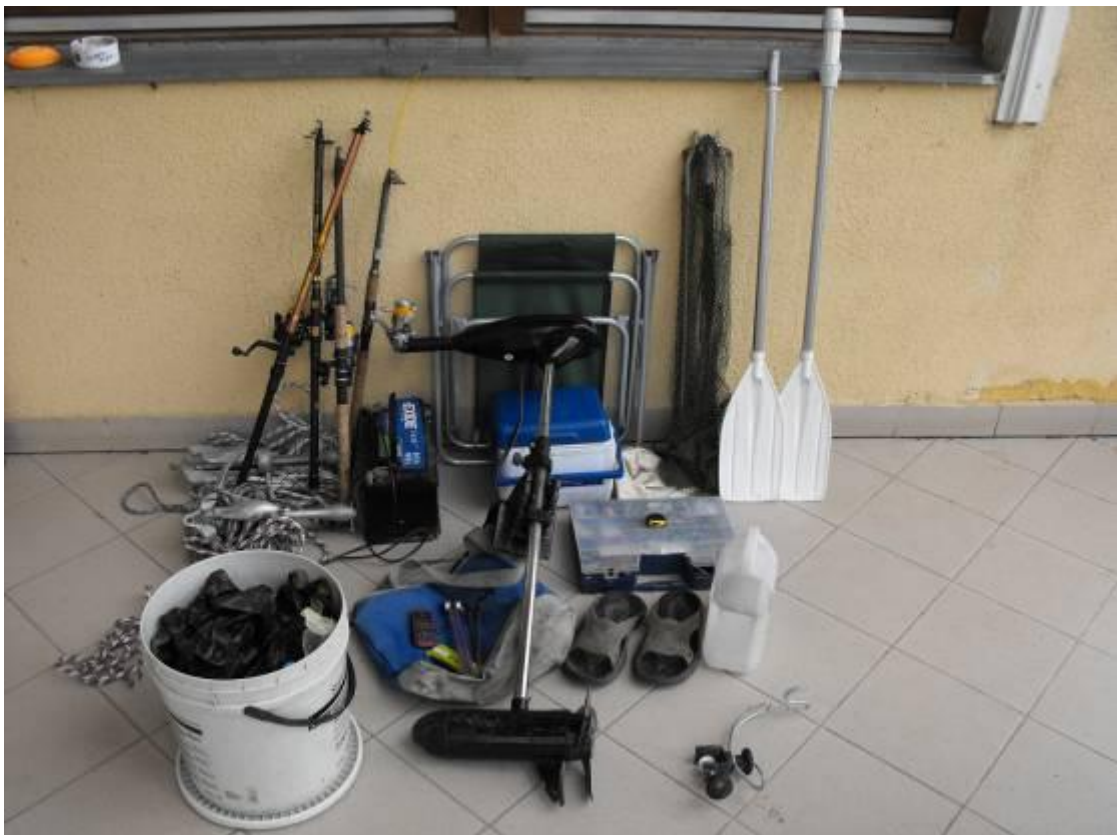
Mivel nem az eredetileg kialakított ülésen ült, megváltozott a csónak egyensúlyi helyzete. A csónak motorral történő vezetéséhez annak szélénél kellett ülnie, ezért az megdőlhett az oldalra. A dőlést elősegítette a férfi kb. 110 kg-os testtömege. Ez normál vízmozgás esetén nem okozhatott problémát, azonban rossz időjárás, magas hullámok esetén már veszélyhelyzet kialakulásához vezethetett. Az ülőhely rögzítetlensége tovább növelte az instabilitást, mert a csónak megbillenése esetén az fokozottabban érvényesült.

4. ábra: A csónak felszerelési tárgyai, közöttük a kempingszék

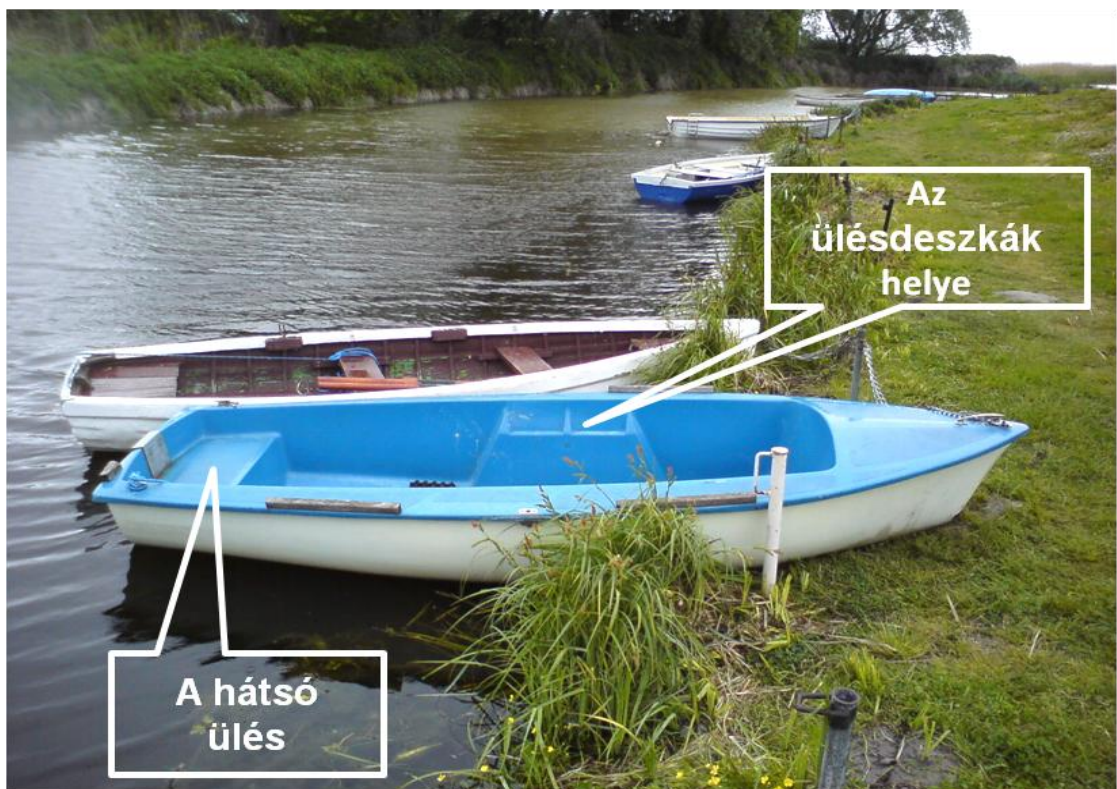
A csónak vezetője feltehetőleg azért vette ki a csónak közepén, kereszt irányban elhelyezett ülésdeszkát, mert az zavarta a kényelmét és a csónakon belüli mozgását. Nem használta ülés céljára a csónak far részén kialakított légtartályként is szolgáló hátsó ülést sem, annak ellenére, hogy onnan biztonságosabban lehet a csónakot hajtó villanymotort kezelni.

5 ábra: Az ülésdeszkák helyének kialakítása és a hátsó ülés
