KÖZLEKEDÉSBIZTONSÁGI
SZERVEZET
TRANSPORTATION SAFETY
BUREAU

ZÁRÓJELENTÉS

2011-022-4
Légiközlekedési baleset

Glasair IIFT
D-EJFN

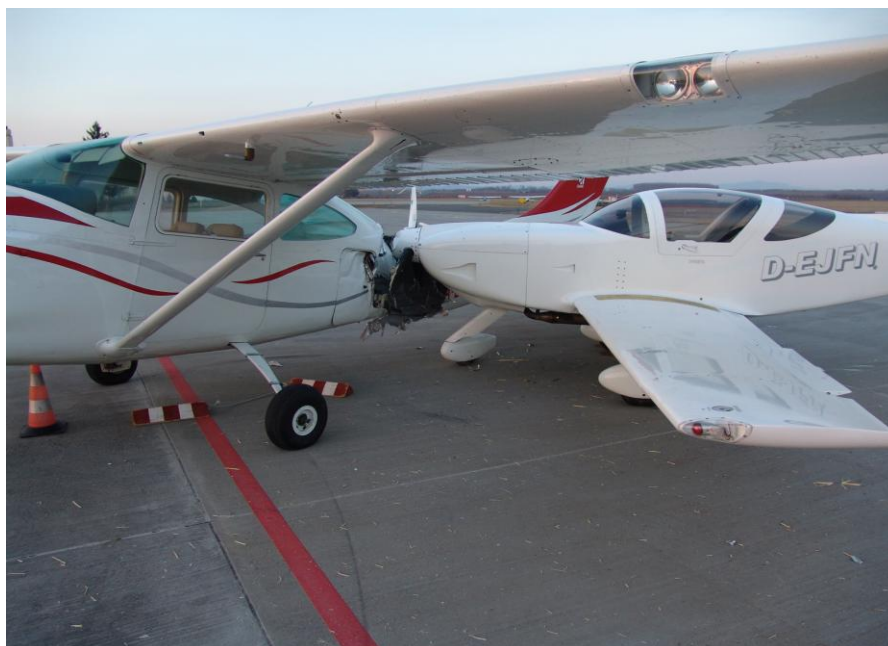
Az érintett légijárművekben az eset kapcsán jelentős anyagi kár keletkezett.

Az ütközés következtében a Glasair repülőgép légszűrője, a motor burkolatának jobb oldala, és a jobbszárny, illetve a Cessna repülőgép törzse a kabin mögött és a bal vízszintes vezérsík sérült.

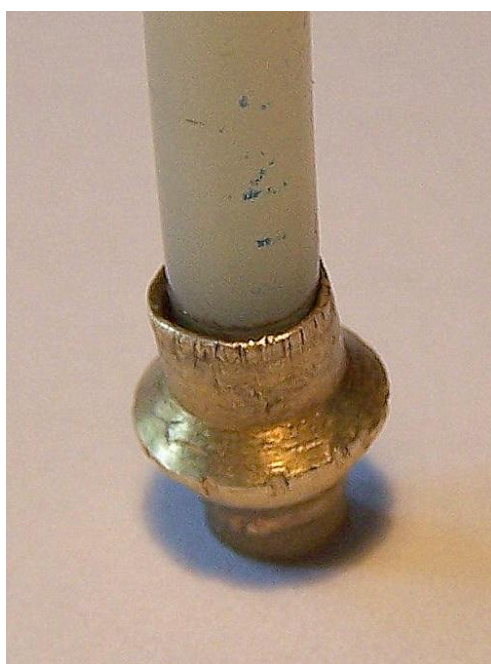
1. kép

Hibás fékcsatlakozó

Az egyes számú képen jól látható a műanyag fékcső deformítása és tömítetlensége, ami a fékfolyadék elszivárgását okozta. A kettősszámú képen a kiépített csatlakozón megfigyelhetők a szakszerűtlen szerelés, a nem megfelelő szerszámmal való javítás okozta sérülések.

A repülőgép fékrendszere a repülés megkezdésekor és Pécs-Pogány repülőtérre érkezéskor működőképes volt. A fékrendszer a leszállást követően a futópályáról az állóhelyre történt gurulás közben hibásodott meg, aminek következtében a fékfolyadék szivárogni kezdett és ezt a pilóta a repülőgépbe ülés előtt nem vette észre.

- a jobbkerék fékcső meghibásodása,
- a repülés megkezdése előtt a repülőgép ellenőrzése nem volt elég alapos,
- a pilóta késve állította le a motort.

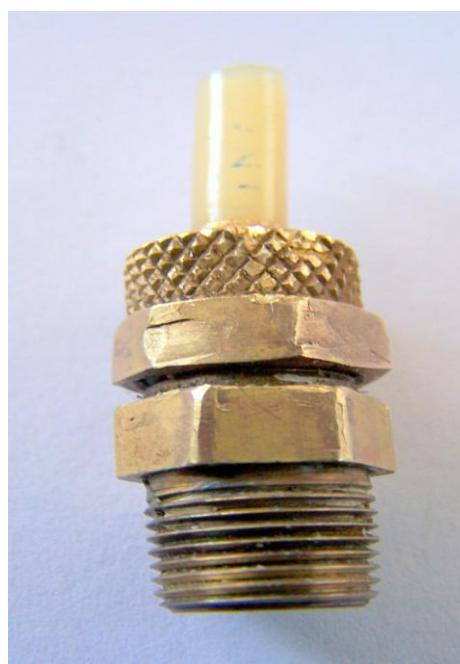
2. kép

A Vb nem zárja ki, hogy a fékrendszer működésképtelenné válásának kialakulásában a korábbi szakszerűtlen szerelés is közrejátszott.

- a jobbkerék fékcső csatlakozásának korábbi szerelése szakszerűtlenül történt.

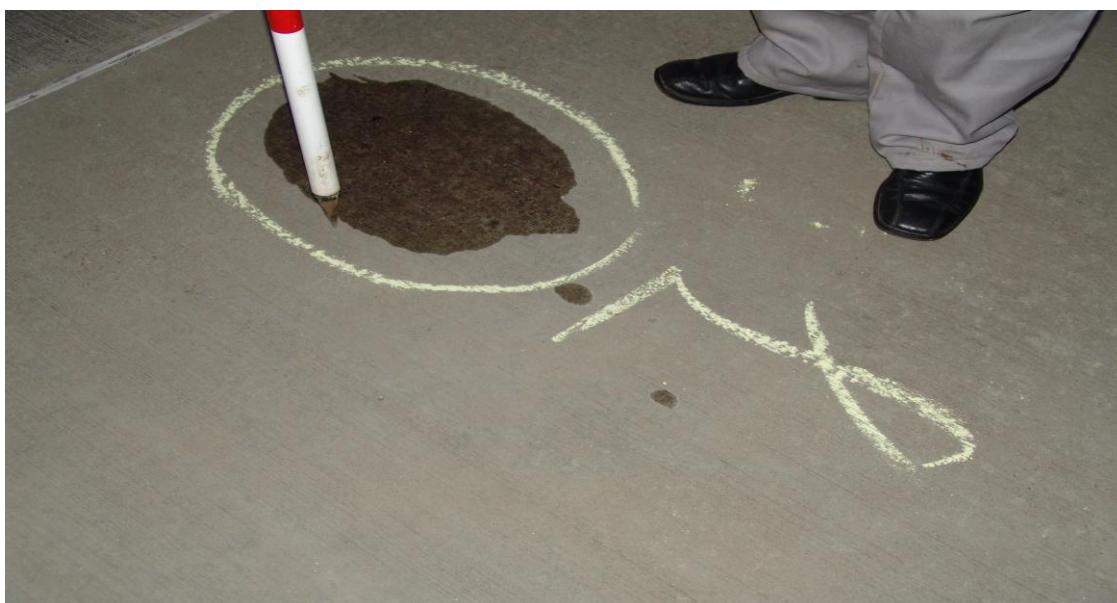
A fertőszentmiklósi repülőtérré történő repülés megkezdése, illetve repülőgépbe ülés előtt a pilóta nem kellő körültekintéssel ellenőrizte repülőgépét, különben észrevehette volna a jobb futónál a parkolás ideje alatt megjelent fékfolyadékot.
