KÖZLEKEDÉSBIZTONSÁGI  
SZERVEZET

## ZÁRÓJELENTÉS

**2011-032-4P**  
**LÉGIKÖZLEKEDÉSI BALESET**

**TEAM 5 GREEN**  
**gyári szám: GM 0870811**

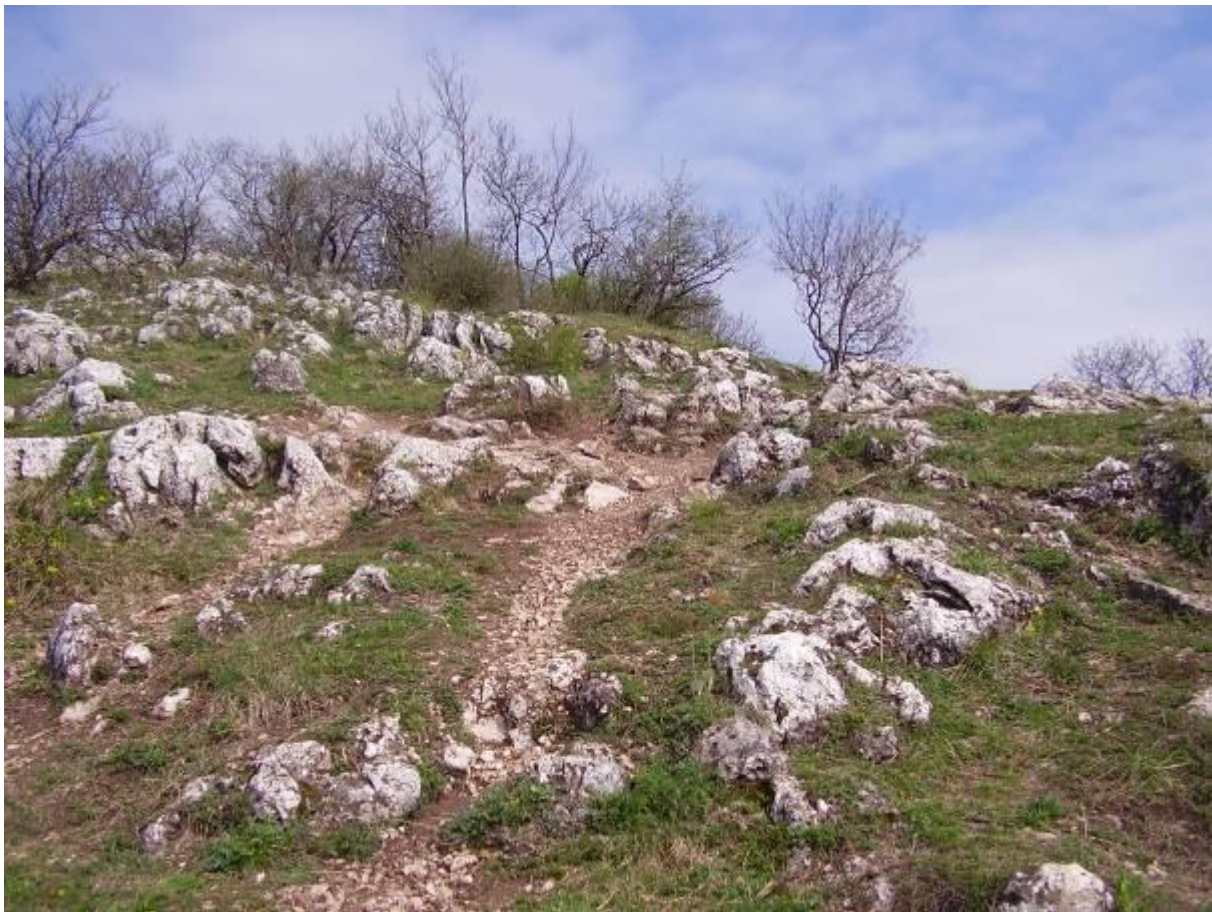
1.sz. számú kép

A felszállás nem repülőtérről történt. A felszállás helye (N 47,551679 S18,988872), az Újlaki hegy DNY-i starthelye. A starthely viszonylag meredek, szabdalt, sziklás terület, melyet körben kisebb bokrok és fák vesznek körül.

Az Újlaki hegy DNY-i starthelye csak ideális meteorológiai viszonyok között, jól képzett siklóernyős pilóták számára alkalmas startolásra. A mellékletben található 1. sz. és a 2. sz. kép a helyszínen készült. A starthely felszíne megnehezíti, esetenként ellehetetleníti a start során szükséges korrekciós mozgások végrehajtását és jelentősen megnöveli a zsinórok leakadásának kockázatát. Összehasonlításképpen egy ideálisnak tekinthető starthely látható a 3. sz. képen.
