TRANSPORTATION SAFETY  
BUREAU

## **ZÁRÓJELENTÉS**

**2011-044-5  
VASÚTI BALESET**

**Szabadegyháza állomás  
2011. január 28.**

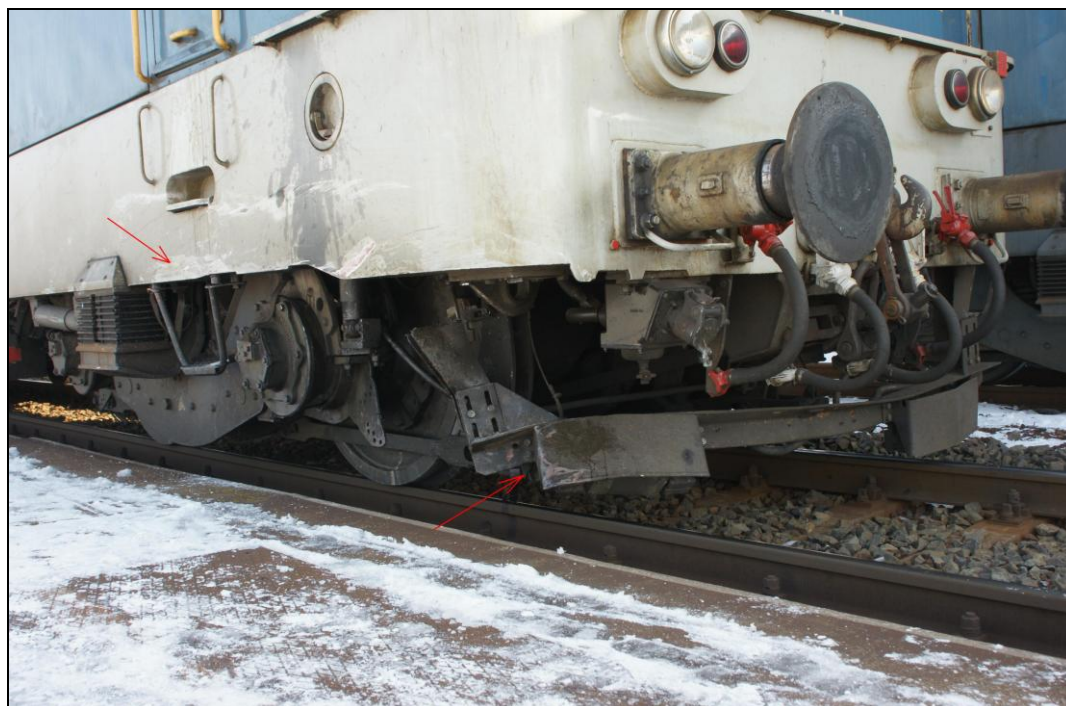
Az IC802 sz. személyszállító vonat V43-3211 psz. mozdonyában kismértékű kár keletkezett: a pályakotró lemez letörtött, a feljáró lépcső és egyéb kisebb alkatrészek meggörbültek, valamint egyes borítólemezek megsérültek. A mozdony szolgálatképtelenné vált.

4. ábra: a mozdony sérülései

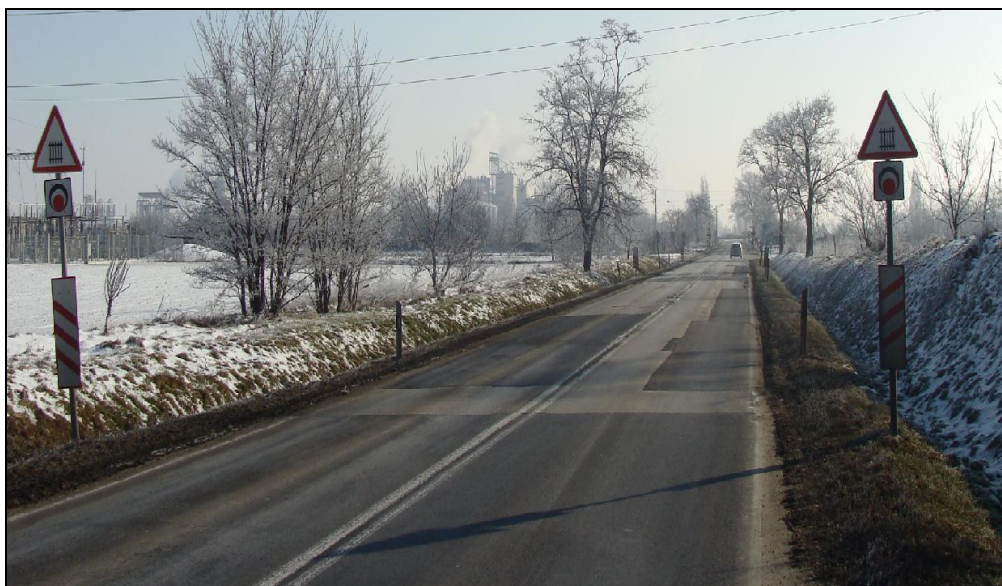
Az útátjáró a 62-es sz., Dunaújváros – Székesfehérvár másodrendű főút 21 km + 22 m sz. szelvényében található. A részes gépkocsi haladási irányából tekintve az átjáró előtti útszakasz vízszintes síkú, egyenes vonalvezetésű. Az átjárót az előírtaknak megfelelően elhelyezett egy, két és három sávós „Vasúti átjárót előjelző táblák”, a három sávós tábla fölött elhelyezett „Sorompóval biztosított vasúti átjáró” tábla, az azt kiegészítő, fényesorompóra utaló tábla, valamint a „Vasúti átjáró kezdete” táblák (Andráskereszt) biztosítják. A fényesorompó fényjelzést adó készülékét, a „Vasúti átjáró kezdete” (Andráskereszt) jelzőtáblát, illetve a sávós távolságjelző táblákat a közút bal oldalán megismételték. A közútra engedélyezett legnagyobb sebesség – az érintett gépkocsi haladási irányát tekintve – 90 km/h, amit az átjáró előtt megfelelő távolságban kihelyezett sebességkorlátozó tábla 60 km/h nagyságúra mérsékel.

5. ábra: a közút vonalvezetése és a jelzőtáblák

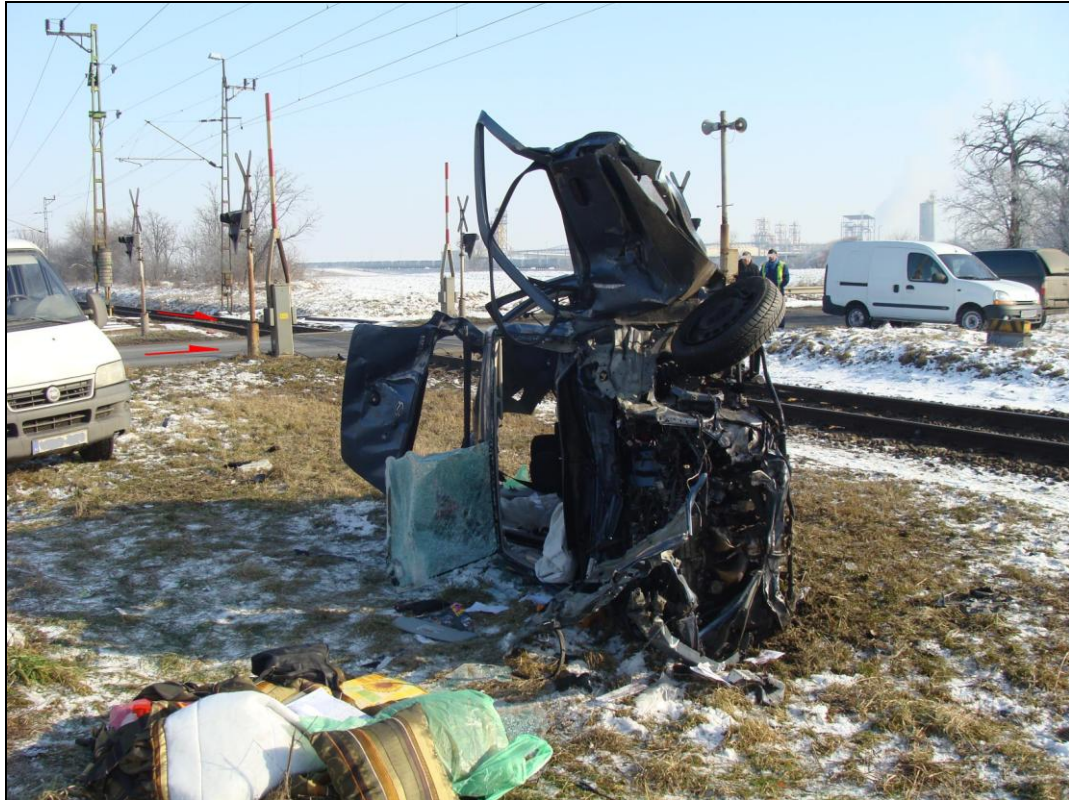
A balesetben részes közúti járműben az ütközéskor két személy tartózkodott, akik az első üléseken foglaltak helyet. Az ütközést követően a gépjármű motortere súlyosan összeroncsolódott, de az utastérben keletkezett alakváltozások lehetővé tették a járműben utazók túlélését.

6. ábra: az összetört közúti jármű

Az ütközést követően a mozdony a személygépkocsit – a 6. ábra tanúsága szerint – a vágánytengelyből oldalra kilökte, aminek következtében a gépjármű kidöntötte az „a” jelű sorompó berendezés hajtóművét és kb. 15 méter távolságra a fényesorompótól az oldalára borulva megállt. A személygépkocsi vezetőjét, és mellette ülő utasát a megrongálódott járműből történő kiemelését követően a mentők súlyos sérülésekkel kórházba szállították.
