KÖZLEKEDÉSBIZTONSÁGI
SZERVEZET

ZÁRÓJELENTÉS

2011-053-6

**Tisza folyó, 650,7 fkm. Lónya helység
2011. augusztus 11.**

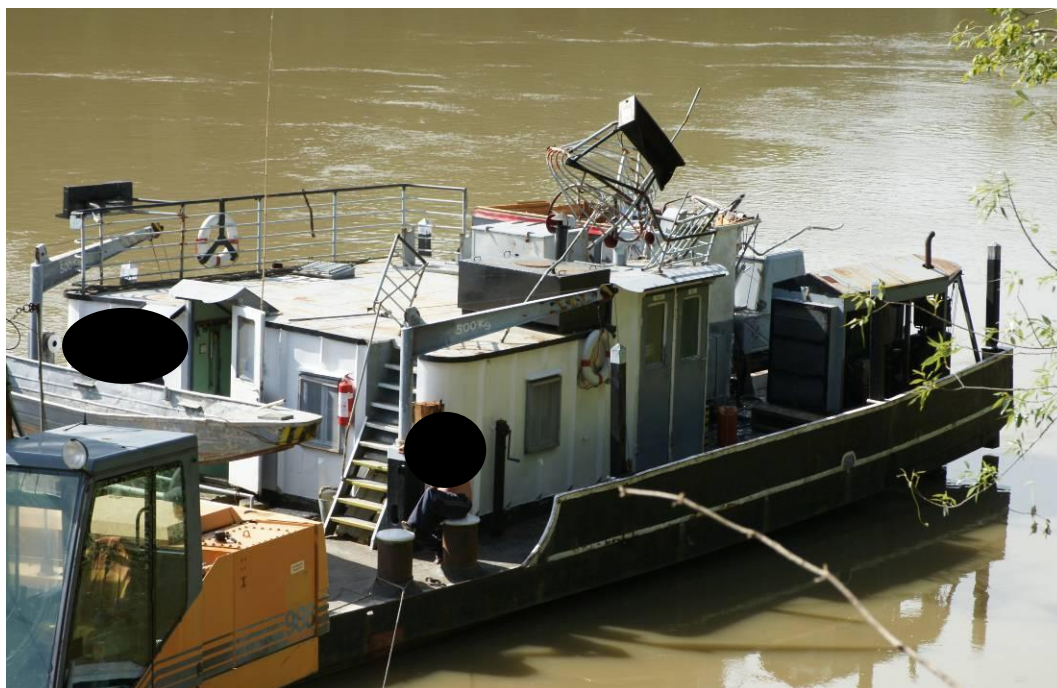
A Z-hajtású önjáró teherhajó sérülései:

- Hátsó lakótér feletti korlátok összetörték.
- Kormányállás oldala, teteje megsemmisült.
- Navigációs, helyzetjelző lámpák összetörték, vezetékezésük elszakadt.

Az önjáró teherhajó javításának költsége 1 millió Ft volt.

5. sz. ábra: A Z-hajtású önjáró teherhajó összetört kormányállása

A Z-hajtású önjáró teherhajó esetében a kormányállás teljes felújítását, vezetékezés, navigációs lámpák kiépítését, valamint a javítás megtörténte után ellenőrző szemlét írtak elő. A javítás és a szemle megtörténteig a hajó önálló közlekedését megtiltották, azt melléve alakzatban, uszályként lehetett csak továbbítani. Az NKH az előírt javítások elvégzése után 2012. március 22-én

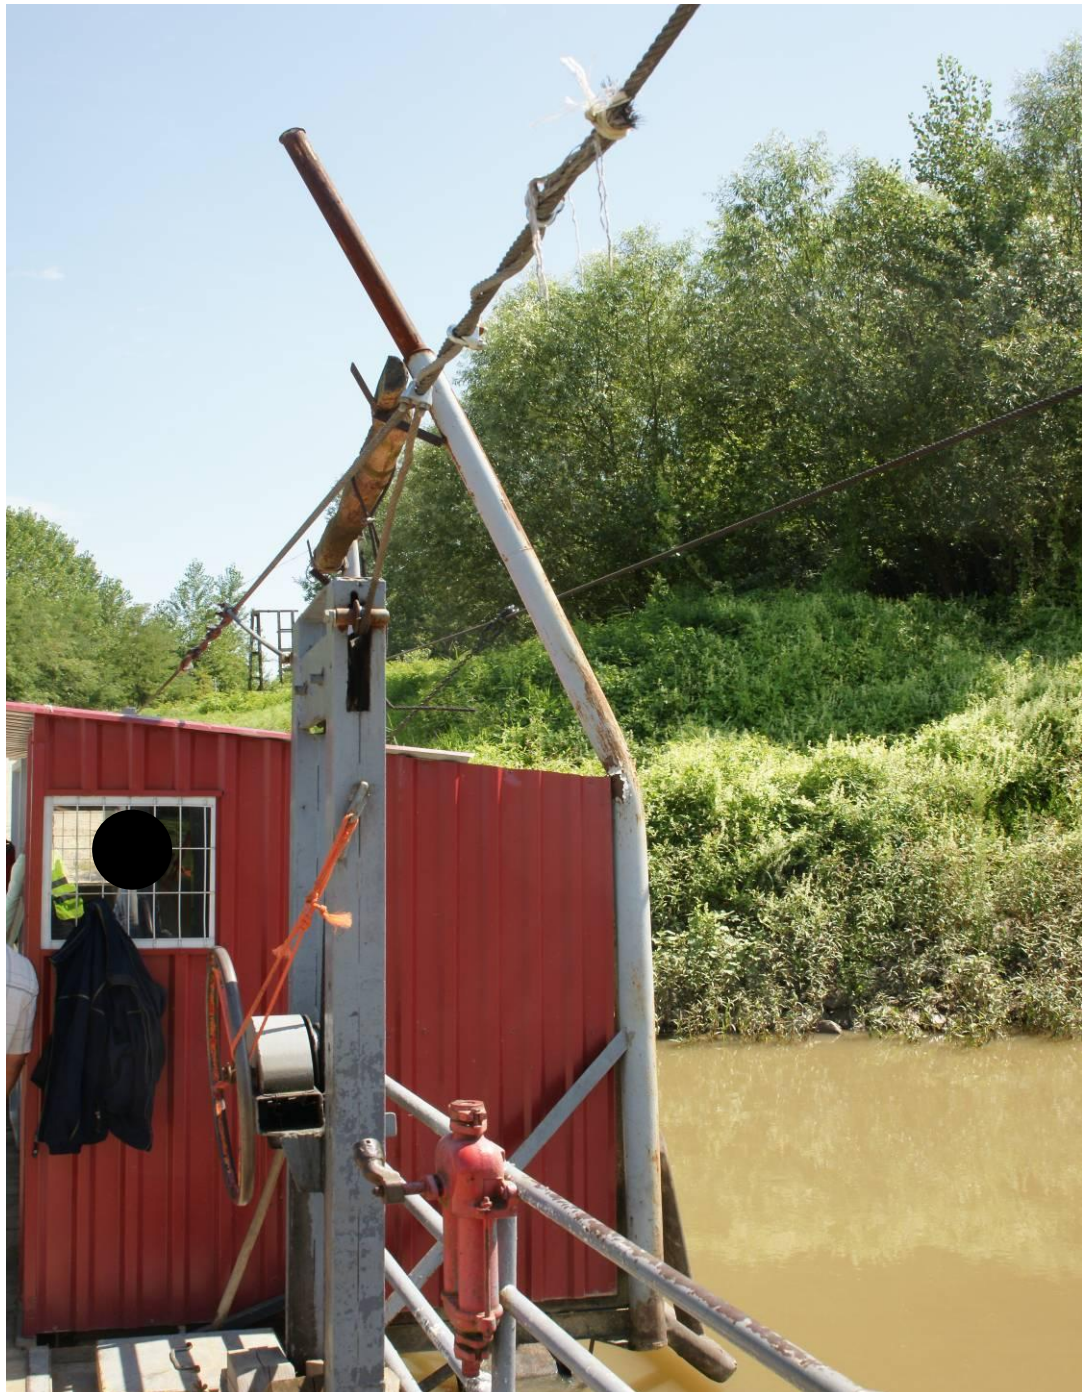
A köteles komp sérülései:

- A komp vezetőkötele megnyomódott, de a kötélpázmák nem szakadtak el.
- A vezetőkötél távtartó acélcsöve meghajlott.
- A lapátkerék burkolatának hegesztése 2 cm hosszban felszakadt.

A komp vezető kötelének cseréje 1,5 millió forintba került.

6. sz. ábra: A köteles komp elgörbült kótéltávtartó rúdja

A köteles komp esetében a megnyomódott, ezért bizonytalan szakítószilárdságú vezetőkötel húzópróbáját és bizonylatolását, vagy a kötel cseréjét és annak dokumentálását írták elő. A javítás megtörténteig a komp használatát megtiltották. 2011. augusztus 22-én az üzemeltető megvizsgáltatta a kötelet szakértőkkel, és ez a vizsgálat azt eredményezte, hogy bár a kötelet rövid időn belül ki kell cserélni, de a csere megtörténteig komp üzemben tartható. Ennek alapján indulhatott meg újra a komp üzemeltetése. Az NKH 2011. szeptember 15-én újból ellenőrző szemlét tartott, és ismételten felhívta az üzemeltető figyelmét a vezetőkötel cseréjére. Szeptember hónap végéig az üzemeltető a vezetőkötelet kicseréltette, és az NKH felé benyújtotta a csere megtörténteiről, illetve az új kötel megfelelőségéről szóló bizonylatokat.

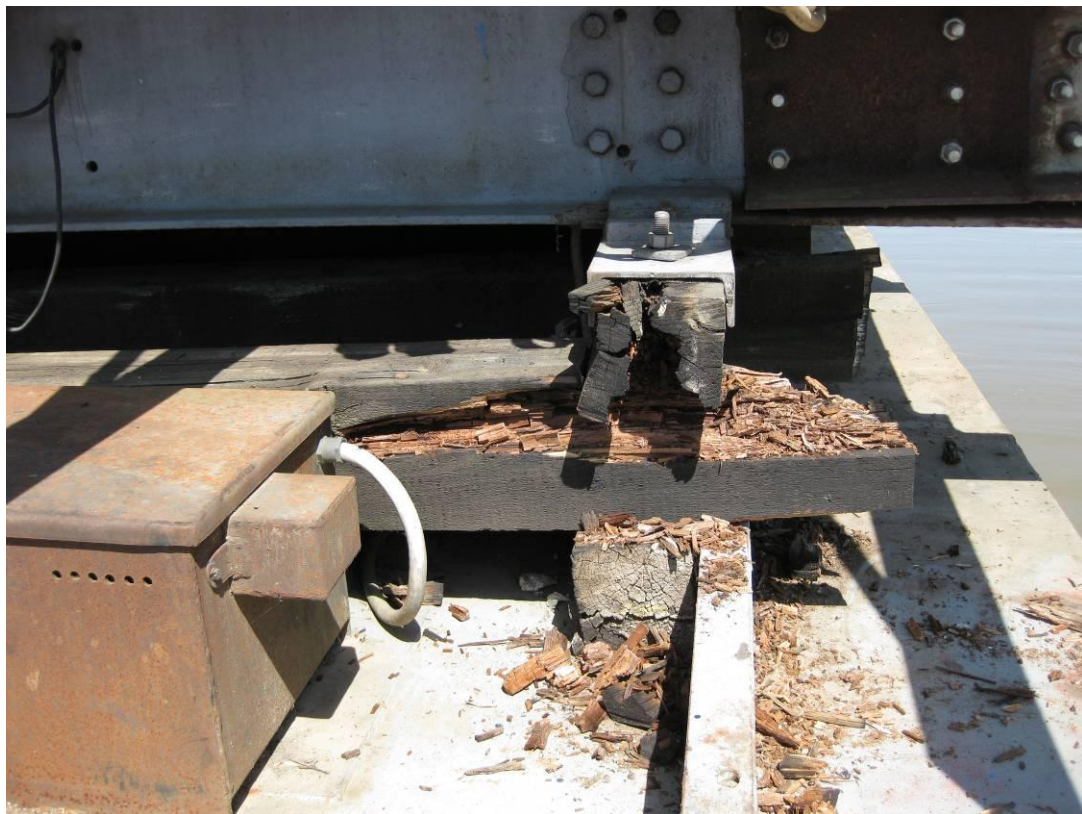
A pontonhíd sérülése:

- A pontonhíd úszóteste és hídszerkezete között levő, már korhadt állapotú, 15x15 és 25x25 cm. keresztmetszetű, úgynevezett „máglyafák” szilánkosan összetörték.

A máglyafák cseréjének összköltsége körülbelül 250 000 Ft volt.

7. sz. ábra: A pontonhíd összetört máglyafái

A pontonhíd esetében a törött máglyafák cseréjét és azok állagmegóvó, favédőszerrel történő lekenését írták elő. A máglyafák cseréje már a helyszíni szemle lefolytatása alatt megkezdődött. A munkák elvégzése után a hídszerkezetet be kellett mutatni a Tiszai Vízirendészetnek, és utána a pontonhíd tovább üzemelhetett. Az NKH az elkészült javításokat 2011. szeptember 15-én, ellenőrző szemle keretében hagyta jóvá. Az esettől függetlenül, az ellenőrző szemlék keretében a pontontestek parti szemléjét, lemezvastagság mérését is előírták, amely végrehajtása a Zárójelentés-tervezet összeállításának időpontjában is folyamatban van.
