KÖZLEKEDÉSBIZTONSÁGI  
SZERVEZET  
TRANSPORTATION SAFETY  
BUREAU

## **ZÁRÓJELENTÉS**

**2011-062-6**

### **NAGYON SÚLYOS VÍZIKÖZLEKEDÉSI BALESET**

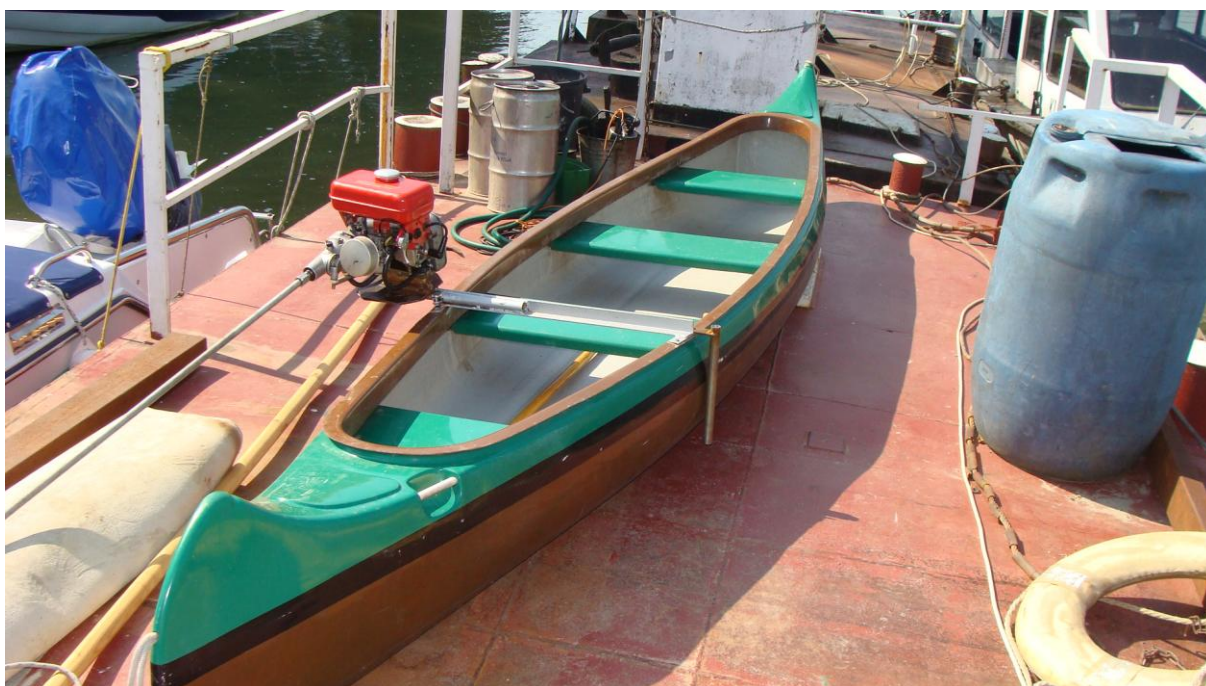
A kenu a kedvtelési célú vízi járművekre vonatkozó előírt hajózási tartozékok hiányában, hajózásra, túrázásra alkalmatlan volt. A kenuban a kötelező felszerelések közül az evezőkön kívül semmi sem volt. A kenuban a tartozékok között 2 db mentőmellénynek mindenképpen lennie kellett volna.

1. sz. ábra: A 4 személyes túrakenu

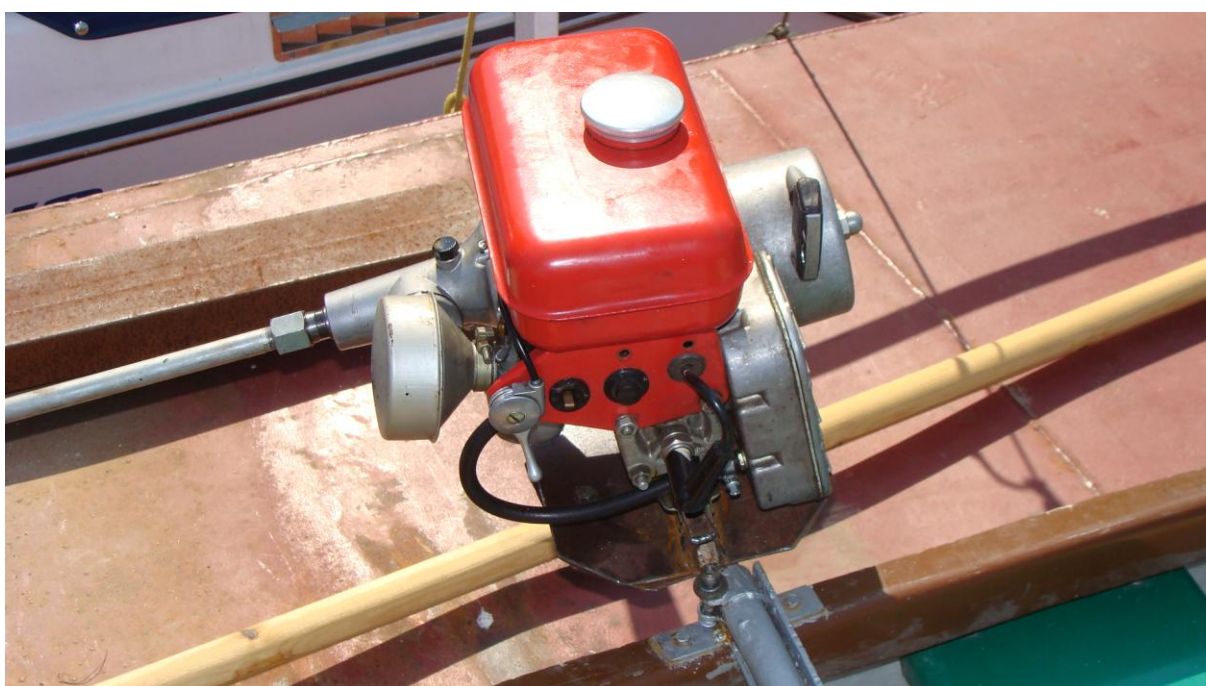
Az úszólétesítmény nem sérült. Felborult az üvegszál erősítésű műgyantából készült túrakenu, de a kis külmotor vízzel telítődésén kívül egyéb sérülés nem keletkezett.

2. sz. ábra. A Tümmeler tip. külmotor

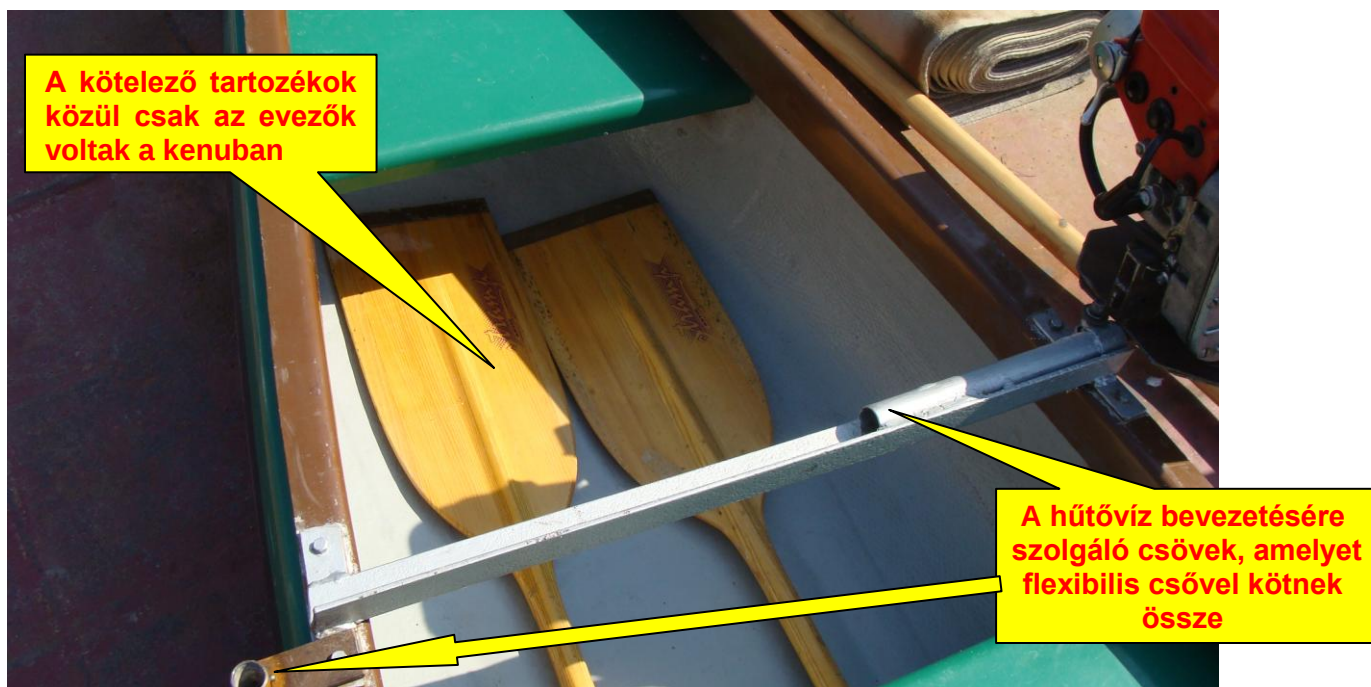
A balesetben érintett két férfi, akik barátok voltak, régóta járták már együtt a Szentendrei-Dunaág Szentendre és Leányfalu környékét. Egyikük tulajdonában volt egy 4 személyes túrakenu és ezzel a vízi járművel jártak túrázni. Az érintett jármű nyilvántartásra nem kötelezett, vezetéséhez nem kell képesítés. A kenuban eredetileg beépített légszekerények vannak, amelyek felúszó képessé teszik a járművet. A kenu a tulajdonosa a közelmúltban házilag felszerelte egy Thümmeler típusú külmotorral. A kenu kötelező tartozékai közül csak az evezők voltak a járműben.

3. sz. ábra. A kenu kötelező tartozékát képező evezők

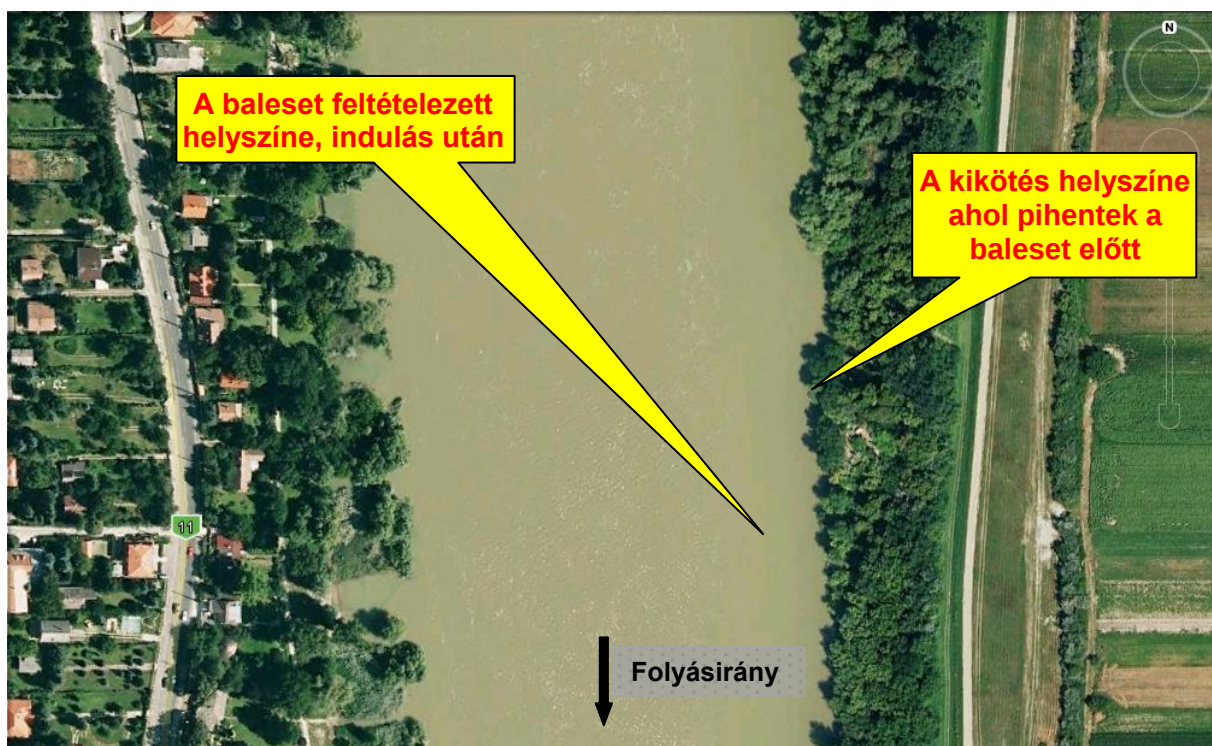
Elindulás után nem sokkal két kishajó haladt el mellettük, amelyek nagy hullámokat keltettek. Az első hajó hullámaira még rá tudott állni a kenu vezetője, a második kishajó hullámai azonban felborították a járművet. Mindketten a vízbe estek, segítségért kiáltottak és elkezdtek a part felé úszni. A kenu vezetőjének sikerült elérnie a partot, ahonnan visszanezett és látta társát kifelé úszni, majd hirtelen elmerülni a Dunában. A partról keresni kezdte a társát és közben segítségért kiáltott.

Esetleg navigációs, kormányzási hiba is történhetett, aminek következtében a kenu nem tudott a hullámokra megközelítően merőlegesen ráállni, így egy oldalirányból érkező hullám felboríthatta a kenu. Ezen a vízterületen az adott napon nagyon nagy volt a forgalom a baleset időpontjában, az is lehetséges, hogy a kenu több irányból érték a hullámok, így a hullámokra történő ráállás nem is lehetett egyszerű feladat.

4. sz. ábra: A kikötés helyszíne, a borulás innen 30-50 m-el lejjebb a parttól kb. 15 méterre történt
