KÖZLEKEDÉSBIZTONSÁGI  
SZERVEZET

## **ZÁRÓJELENTÉS**

### **2011-078-6 SÚLYOS VÍZIKÖZLEKEDÉSI BALESET**

**Baja, Duna 1478,5 fkm  
2011. november 16.**

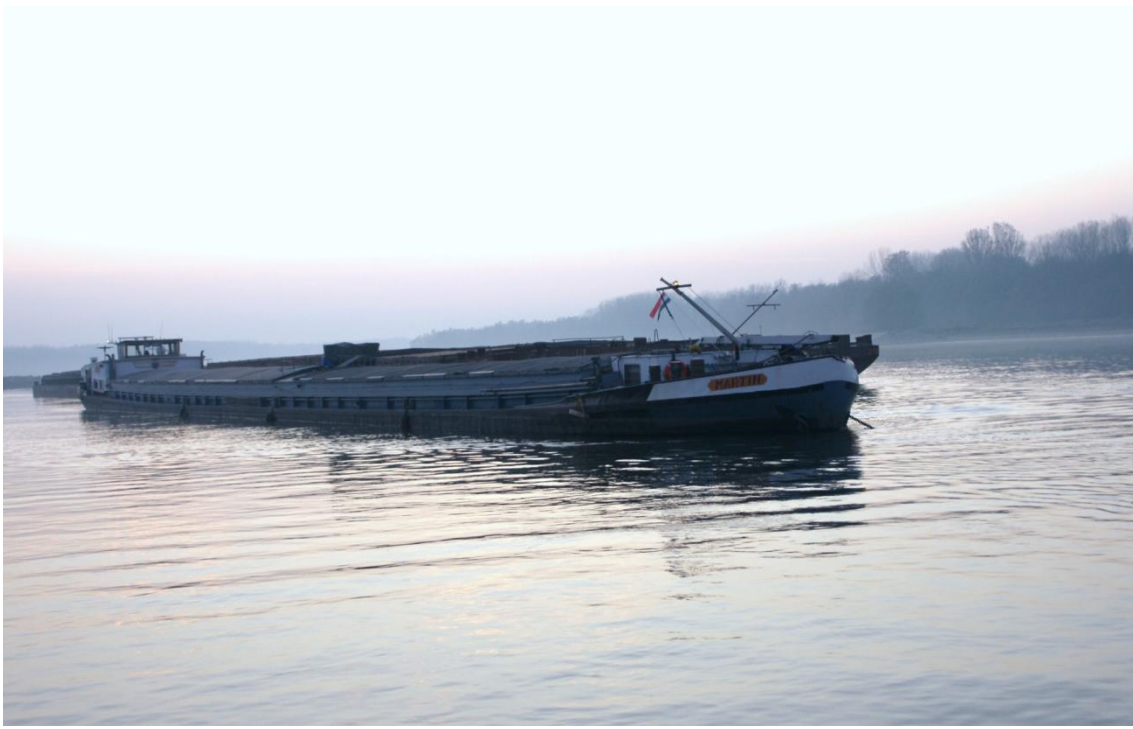
**1. sz. ábra: A Martin önjáró teherhajó a baleset helyszínén**

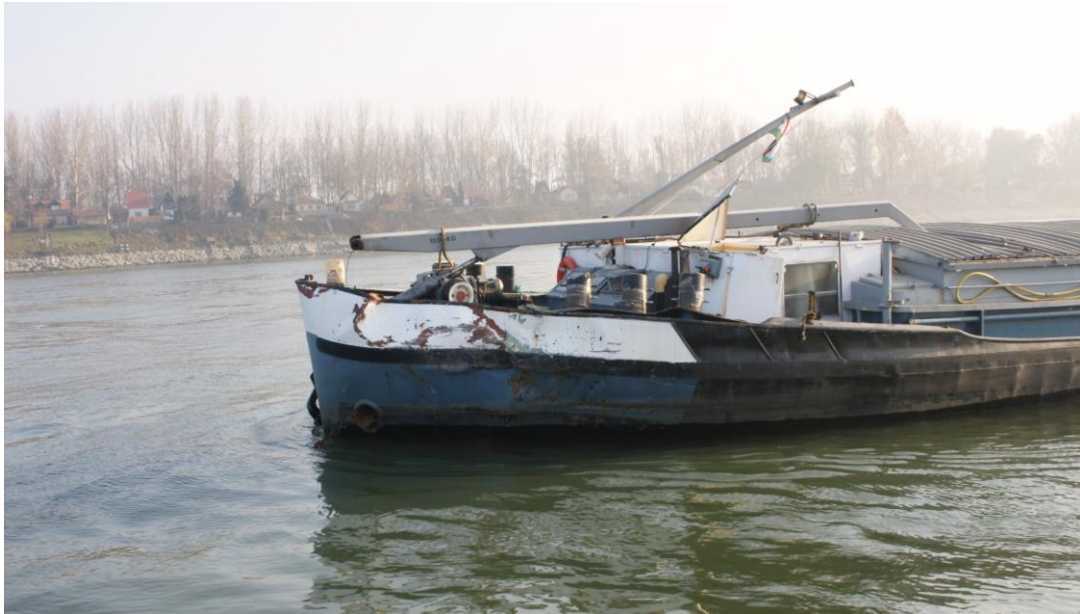
A hajótest bal elején a hajótest lemezelése behorpadt, az első lakótér lemezelése szintén megsérült. A bal oldalon a mellső kikötőbakok megrongálódtak. A horgonycsörlő a hajótestet ért ütés miatt megsérült, a bal horgony leesett. A személyzet ideiglenesen megjavította a csörlőt annyira, hogy a leesett horgonyt fel tudták venni, és azt biztonságosan rögzítették. A hajó orrában levő daru a talapzatából kiszakadt és hátra dőlt, megrongálva a hajó árbocát és a raktárfedelet.

4. sz. ábra: A Martin önjáró teherhajó sérülései

A baleset utáni elkezdtek a horgonyberendezést javítani, legalább annyira, hogy fel tudják venni a leesett horgonyt, ami sikerült is. A hajót az NKH 2011. november 21-én megvizsgálta, és a másik, működőképes horgony alapján üzemképesnek nyilvánította.

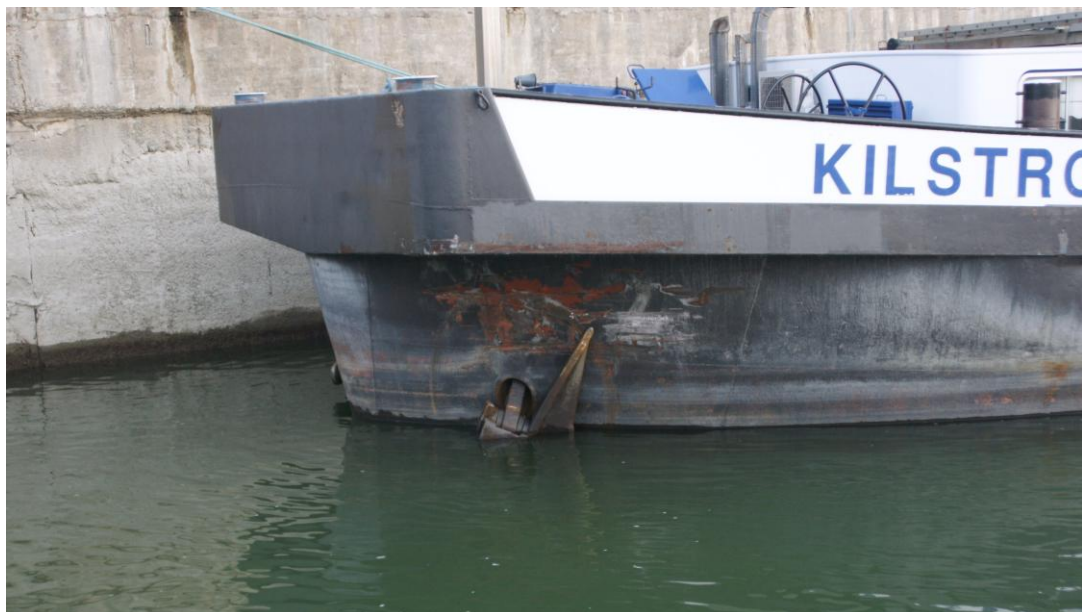
A Kilstroom ms bal oldali horgonyának letörött a kapája, de a másik, működőképes horgony miatt nem korlátozta az NKH a haladásában.

Az önjáró áruszállító hajó bal horgonyának egyik kapája letörött, a hajótest lemezelésén kisebb horzsolások keletkeztek.

5. sz. ábra: A Kilstroom önjáró teherhajó sérülései

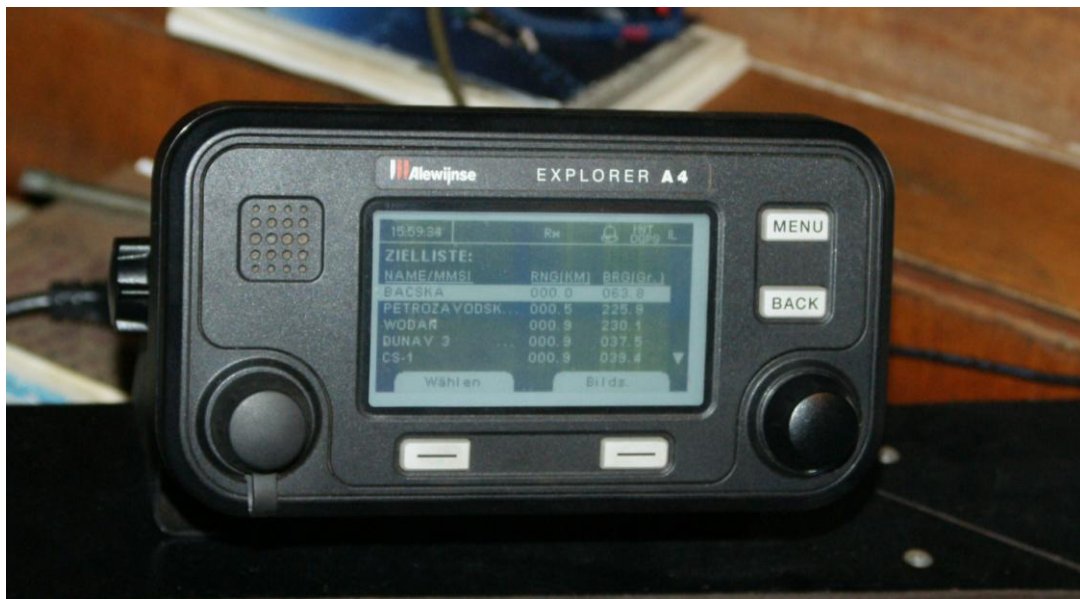
A Martin ms. AIS adatrögzítőjének típusa Alewijnse Explorer A4. A kapitány elmondása szerint a baleset idején az adatrögzítő be volt kapcsolva.

Az RSOE által szolgáltatott adatok alapján a baleset idején a hajóazonosító rendszer nem vette a Martin ms jeleit, emiatt a visszajátszás során a hajókövető rendszer képén a hajó nem látszott. Ez alapján a Martin ms. AIS berendezése nem küldött azonosításra alkalmas jeleket a baleset idején. Emiatt a Vb sem szerzett ilyen módon információt a hajó helyzetéről.

A helyszíni szemle alkalmával a készülék bekapcsolt, működő állapotban volt. Az NKH 2011. november 21-én megtartott ellenőrző szemléje alkalmával az AIS berendezés működésével kapcsolatban nem emeltek kifogást, és a hajó a bekapcsolt berendezés folyamatos használata mellett tovább üzemelhetett.

A Vb álláspontja szerint, az, hogy a hajóazonosító rendszer nem fogta a Martin ms. jeleit, azért következhetett be, mert a készülék vagy valóban nem küldött jeleket, vagy esetleg be sem volt kapcsolva. A baleset vizsgálata során a Vb nem vizsgálta külön az AIS berendezés működését.

6. sz. ábra: A Martin ms. AIS készüléke

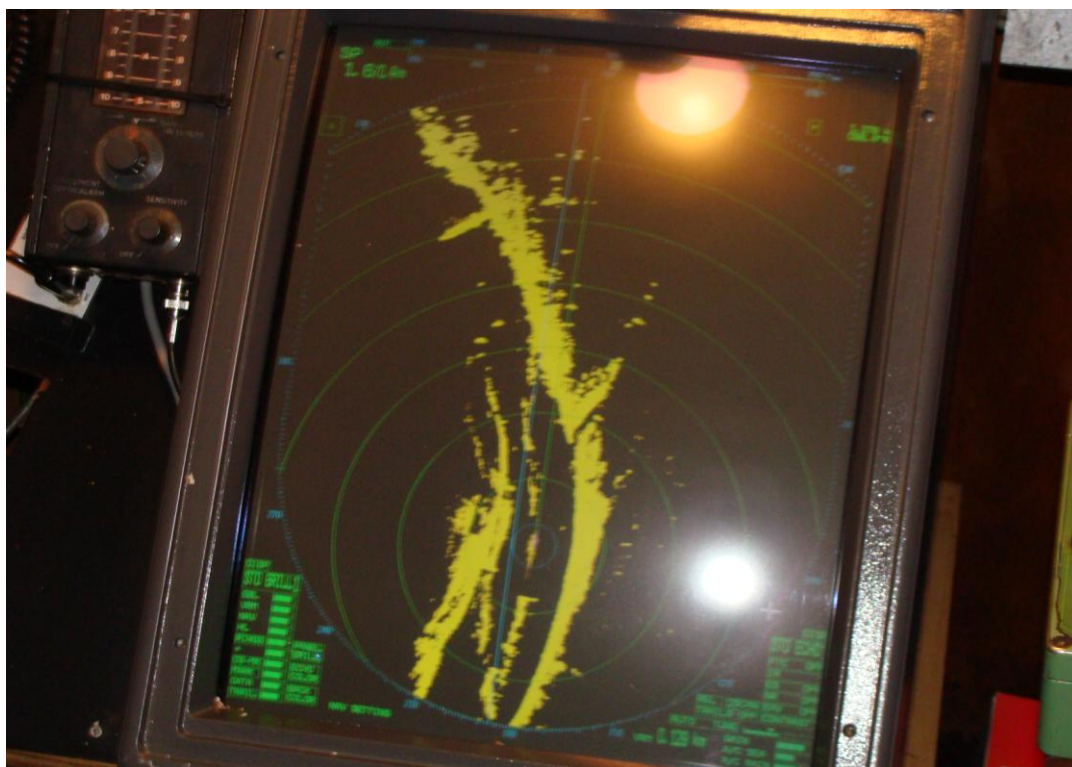
A Martin ms. Radio Holland RHRS-2005 RC típusú radarral volt felszerelve, amely a kapitány elmondása szerint az eset idején zavarossá vált.

A hajó vezetője meghallgatása során elmondta, hogy a ködben történő vezetés közben főleg a radar által nyújtott információkra támaszkodva tájékozódott. Szerinte a baleset idején szellemképessé, zavarossá vált a radar képernyője, több keresztbe menő, illetve egyéb mozgó hajót is látott a képernyőn.

A helyszíni szemle során a Vb a radart üzemképesnek, megfelelően működőnek találta.

7. sz. ábra: A Martin ms. radarképernyője
