**KÖZLEKEDÉSBIZTONSÁGI
SZERVEZET**

ZÁRÓJELENTÉS

2011-081-6

NAGYON SÚLYOS VÍZIKÖZLEKEDÉSI BALESET

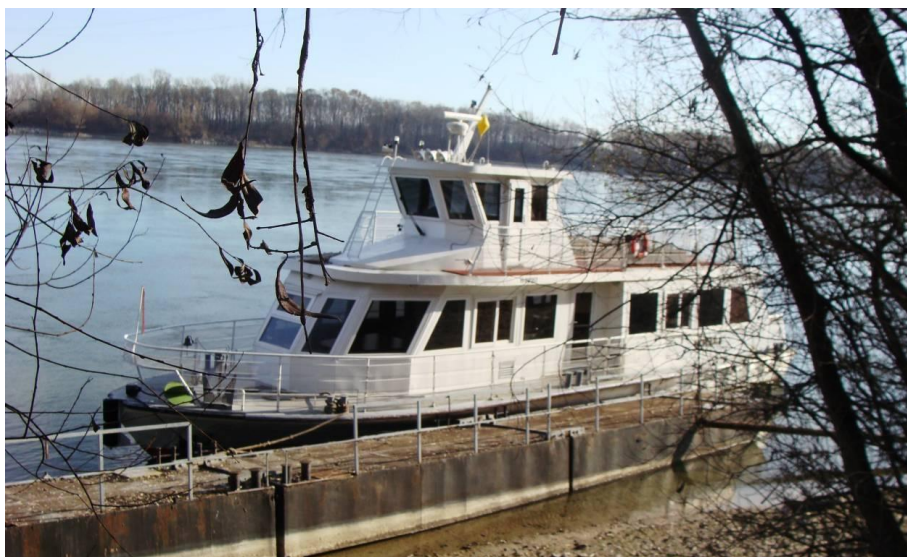
1. sz. ábra: A továbbító kishajó

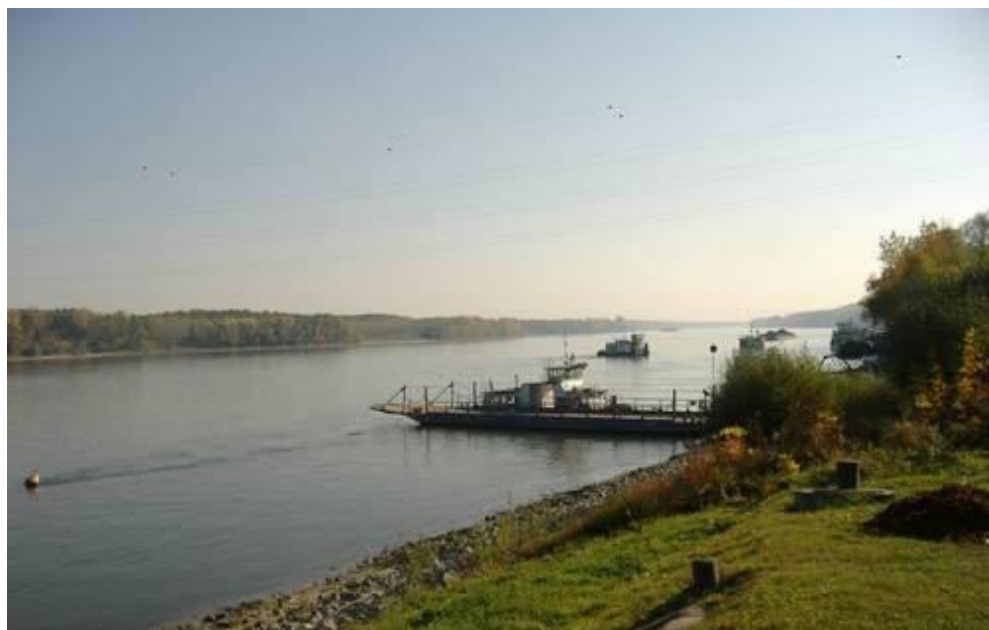
2. sz. ábra: A kompról korábban készült kép

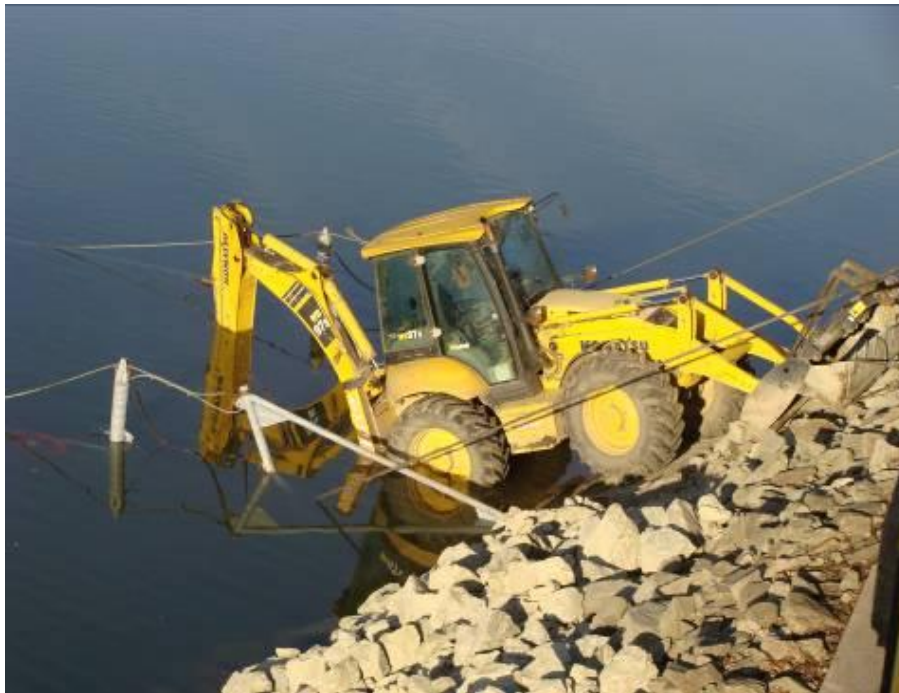
A második fuvarnál a kompra rakott kövek tömege feltételezhetően meghaladta az első fuvarban szállított mennyiséget, emiatt következhetett be a baleset. A komp bal oldali eleje már a második forduló első szórásánál víz alá került, amikor a rakodógép terhével a komp hátsó részéről az elejére ment. Ekkor kerülhetett víz alá a bal első vízmentes tér szellőzőcsöve, ahol elkezdett befolyni a víz a hajótestbe. Ezek a szellőző csövek eredeti kialakításuk szerint nincsenek légmentesen lezárva, hogy a hajótest vízmentes részei átszellőzzenek. Az első bal oldali tér elárasztódása után a többi vízmentes térbe is behatolt a víz, és így következett be a komp elsüllyedése.

3. sz. ábra: A süllyedt komp és a rakodógép elhelyezkedése

A Vb azt feltételezi a baleset legfőbb okaként, hogy az első eredményes fuvar után a második fordulóban az elsőnél nagyobb mennyiségű követ kívántak elszállítani a komppal. Az áru egy (kizárólag bal) oldalra történő elhelyezése mindkét esetben megdőlt úszáshelyzetet eredményezett. A második, feltételezhetően nagyobb tömegű rakomány esetében azonban a rakodógép helyváltoztatása már elégséges volt ahhoz, hogy a komp baloldali orr része oly mértékben víz alá kerülhessen, hogy a szellőcsöveken elkezdődhetett a test elárasztása.

Elképzelhető, hogy a süllyedés elkerülhető lett volna, ha a rakodógéppel - annak terhét kiszórva - azonnal visszamennek a komp hátsó részére, ezzel megváltoztatva a komp

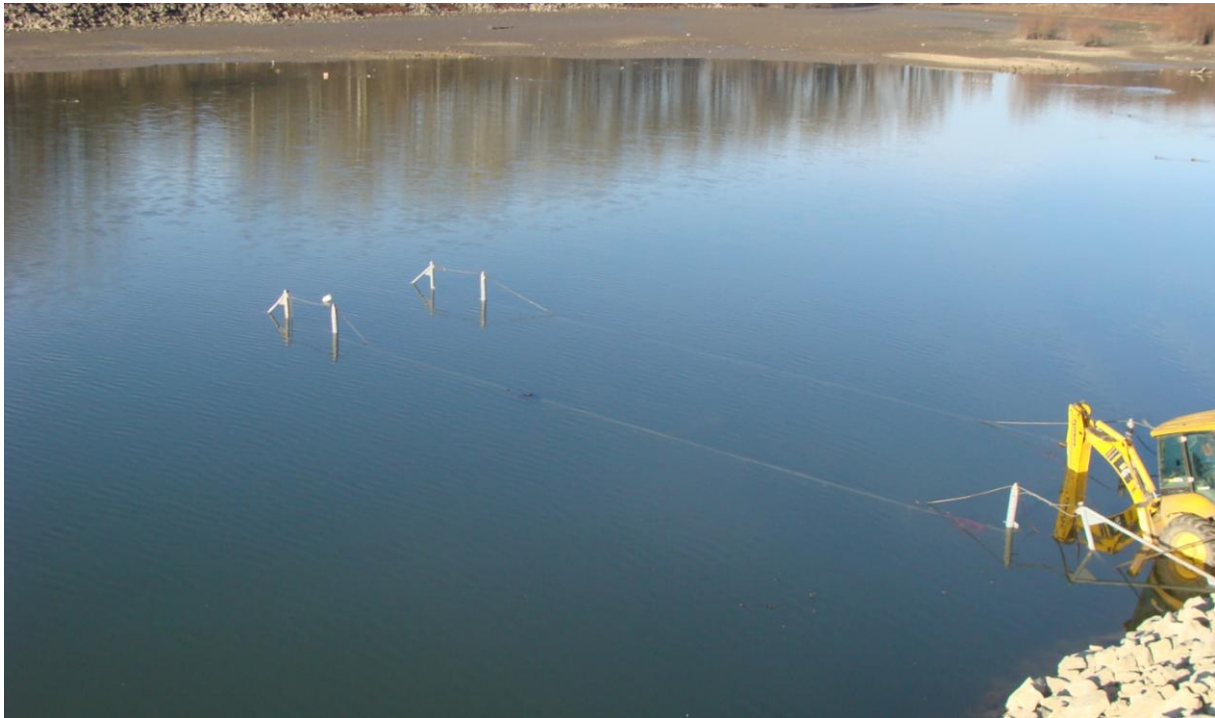
A második fuvar első szórásánál a rakodógép szintén előre ment a komp elejére a teli markolóval, és amikor megkezdte volna a kő kiszórását, a komp bal oldali eleje teljesen víz alá került, a komptest szellőzését biztosító szellőzőcsöveken a víz elkezdett befolyni a komptestbe. A komp első, majd második, és végül mind a négy vízmentes tere megtelt, és a komp elsüllyedt közvetlenül a partfal mellett.

2. sz. melléklet: Az elsüllyedt komp
