**KÖZLEKEDÉSBIZTONSÁGI
SZERVEZET**

ZÁRÓJELENTÉS
2011-083-4P
LÉGIKÖZLEKEDÉSI BALESET
LHDV
2011. május 12.
G-104 SPEED ASTIR II
D-3835

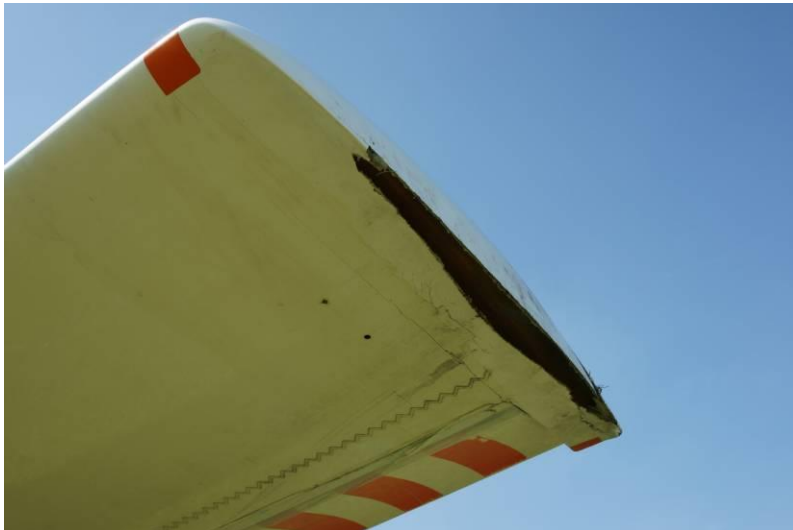
1. ábra: Sérült szárnyvég

A repülőgép mintegy 2-4 méter magasról kb. 70-80 km/h sebességgel csapódott a földnek, először a jobb szárnyával, ami jelentősen csökkentette az ütközés energiáját. Ennek köszönhető, hogy a pilóta nem sérült. A jobb szárny és bekötése, a törzs, a vízszintes vezérsík a magassági kormány és bekötése, oldalkormány több helyen tört.

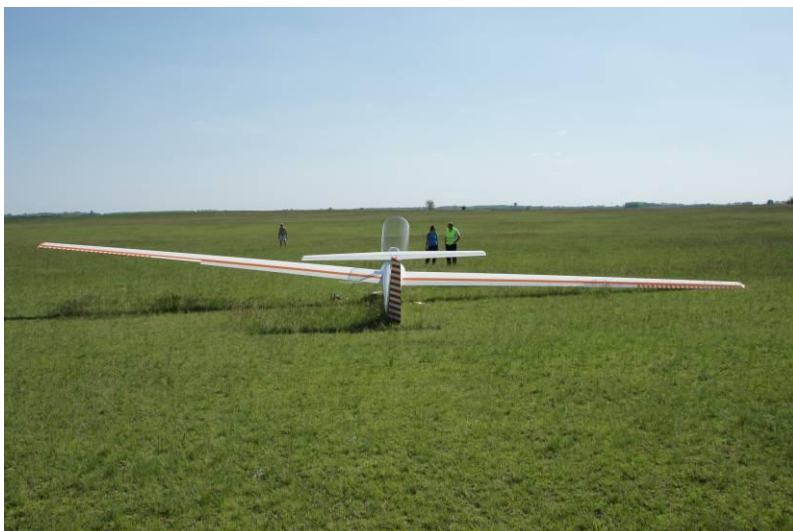
2. ábra: A vízszintes vezérsík balra dőlése

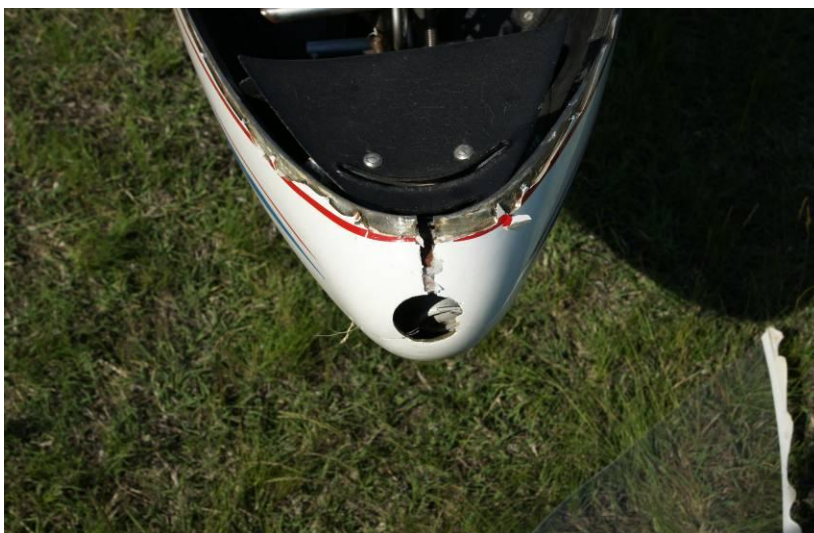
3. ábra: Részben kettényílt törzscsónak

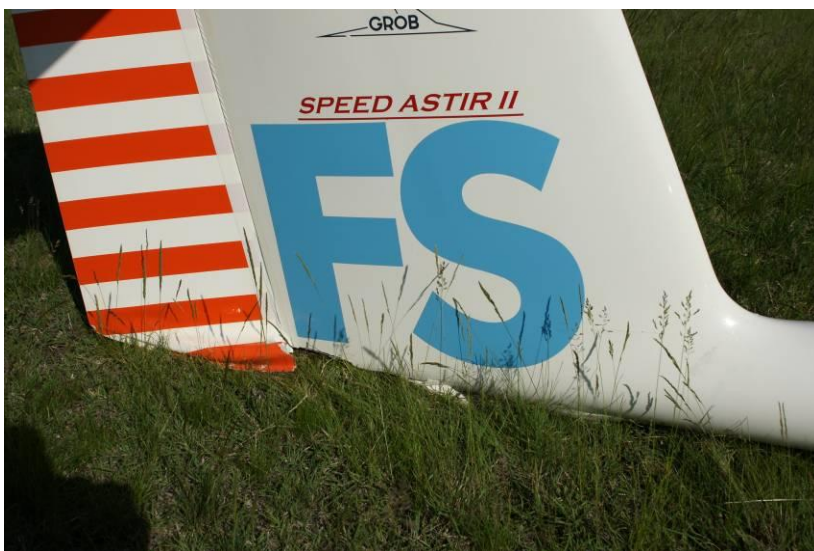
4. ábra: Berogyott farokcsúszó és az oldalkormány sérülése

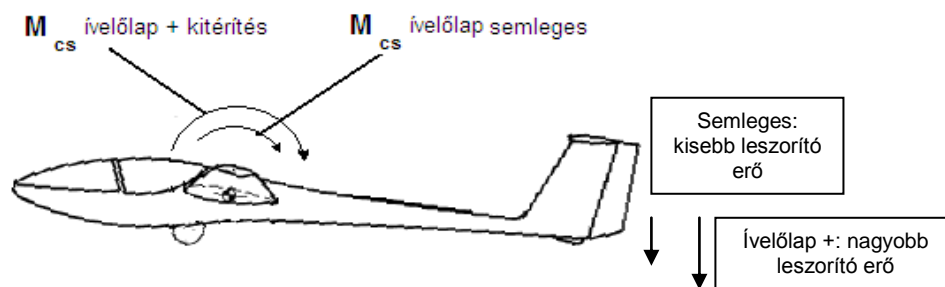
5. ábra: Nyomatékok változása

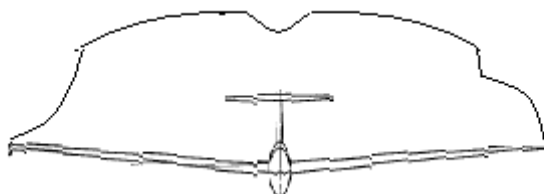
amikor a szárnyvéget tartó kisegítő már nem tud a repülővel lépést tartani, így kénytelen elengedni azt. Ekkor áll elő az a helyzet, hogy a csűrő még hatástalan, de külső segítség sincs a vízszintes szárny megtartásához. Ezt az időt kell a lehető legrövidebbre csökkenteni. Ha az ívelőlap pozitív állásban van, a szárnyon keletkező nagyobb felhajtóerő úgy módosítja a erőviszonyokat, hogy a legkisebb zavaró áramlás hatására is lebillen a szárny, így még kevesebb idő marad a gyorsulásra. (Lásd 6-8. ábra)

8. ábra: Pozitív ívelőlap kitérés esetén a felhajtóerő csak a csűrőn belüli részen nő meg, ami viszonylagosan csökkenti a csűrő hatásosságát.
